Leilighet
Sandvikbakken 34A
4329 Sandnes

Boligens tekniske tilstand:

Dato: 01/05/2025

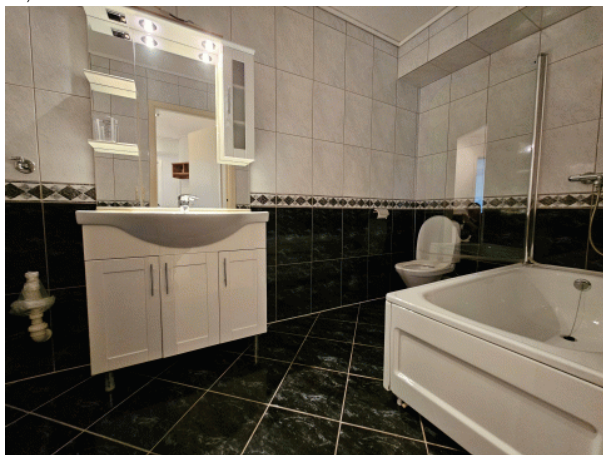
1. Våtrom**1.1 Bad 1****TG 2** 1.1.1 Overflate vegger og himling

Merknader: Badet er fra byggeår.

Overflater på vegger og tak fremstår i god stand ihht alder.

Døren til badet står i våtsonen til badekaret. Det er ikke påvist skader eller fuktighet.

1.1.1 Bad 1 Overflate vegger og himling

TG2 settes grunnet alder.

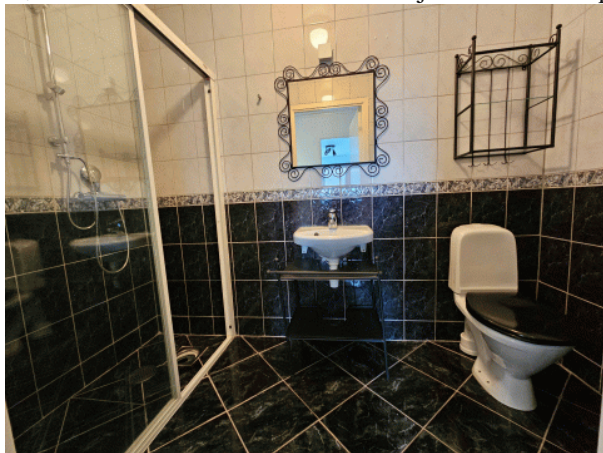
TG 2 1.2.1 Overflate vegger og himling

Merknader: Badet er fra byggeår.

Overflater på vegger og tak fremstår i god stand ihht alder.

Døren til badet står i våtsonen til dusjen. Det er ikke påvist fuktighet eller skader.

1.2.1 Bad 2 Overflate vegger og himling

TG2 settes grunnet alder.

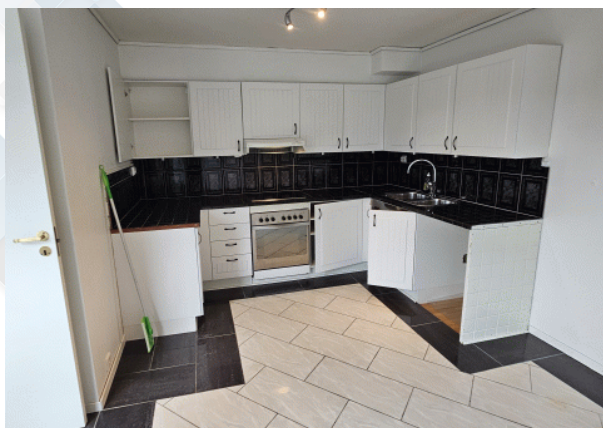
TG 2 2.1 Kjøkken

Merknader: Kjøkkenet bærer noe preg av alder, men fungerer med dagens bruk.

Det er observert skader på fliser på kjøkkenbenken.

2.1 Kjøkken Kjøkken

TG2 settes grunnet alder og skader på kjøkkenbenken.

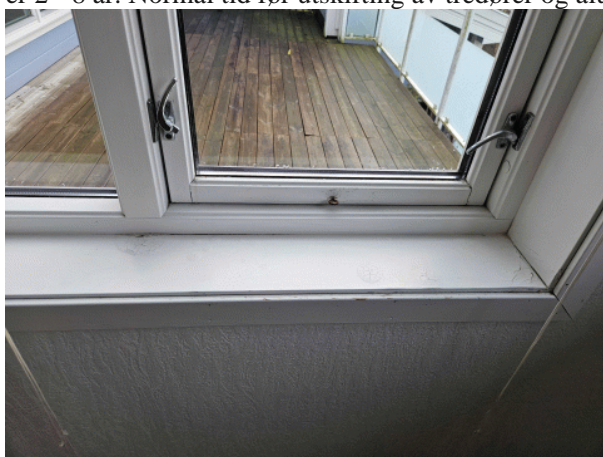
TG 2 4.1 Vinduer og ytterdører

Merknader: Foringer i vindu på soverom har fuktskader.

4.1 Vinduer og ytterdører

TG2 settes grunnet alder på vinduer og dører, samt skader på foringer.

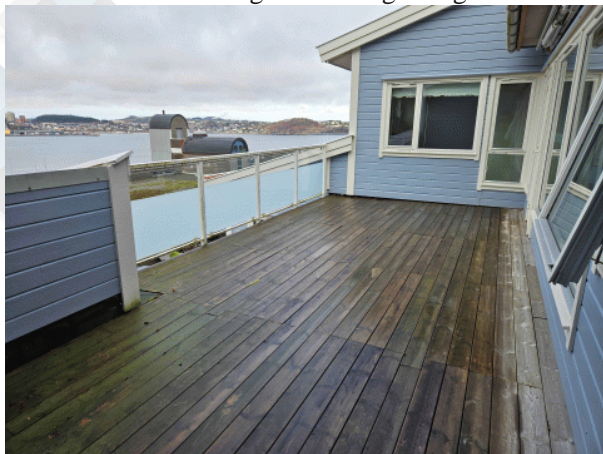
TG 2 5.1 Balkonger, verandaer og lignende

Oppkant mot vegg og dør vurderes ikke som tilstrekkelig.

Merknader: Terrassebord bærer preg av utsatt vedlikehold.
Terrassebord har mange korte lengder og fremstår montert ved egeninnsats.

5.1 Balkonger, verandaer og lignende

TG2 settes grunnet behov for vedlikehold.
