# Tilstandsrapport

Fritidsbolig

Mødalsvegen 143 , 5600 NORHEIMSUND

Befaringsdato: 18.02.2026

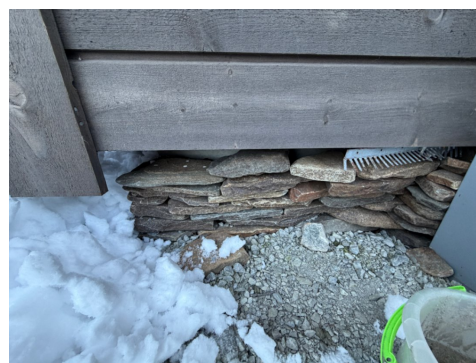
### Veggkonstruksjon

Veggene har trekonstruksjon av ukjent utførelse. Fasaden er kledd med liggende og stående bordkledning. Avvik på musebånd enkelte plasser, bør kontrolleres og evt montere musebørste der dette mangler. Noe begrenset mulighet for kontroll rundt hele hytten grunnet snø.

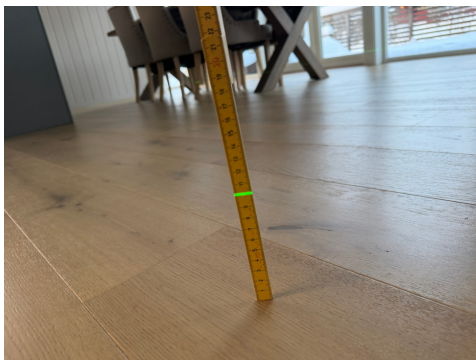
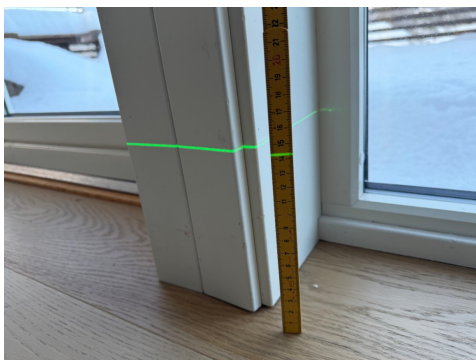
## TG 3 Etasjeskille/gulv mot grunn

Etasjeskiller er av trebjelkelag. Kontrollert med laser. Det er målt høydeforskjeller på over 30mm i stue/kjøkken.

- Målt høydeforskjell på over 30 mm gjennom hele rommet. Tilstandsgrad 3 gis med bakgrunn i standardens krav til godkjente måleavvik.

For å få tilstandsgrad 0 eller 1 må høydeforskjeller rettes opp. Det vil imidlertid sjelden være økonomisk rasjonelt som et enkeltstående tiltak i en bolig som dette.

Kostnadsestimat: Under 20 000

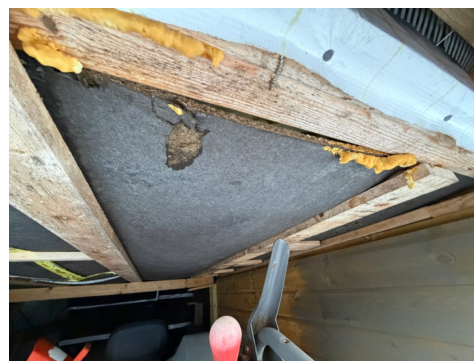
## TG 1 Krypkjeller

Bygningen har krypkjeller under trebjelkelag og stubbegulv. Åpen luftig krypkjeller under deler av bygget. Det er heng på noen asfaltplater. Dette bør gåes over og feste/tette, anses som mindre tiltak.

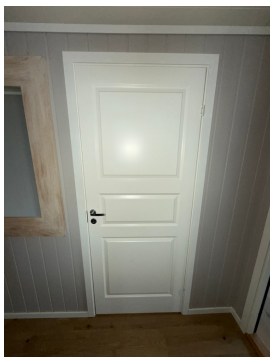
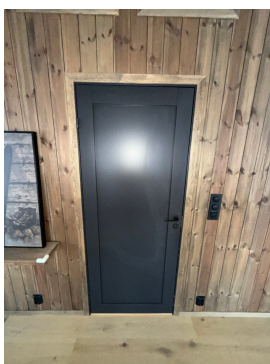
Dør fra gang til stue/kjøkken

Innvendig har boligen malte fyllingsdører. Dør til bod/vaskerom tar noe i karm, behov for justering.

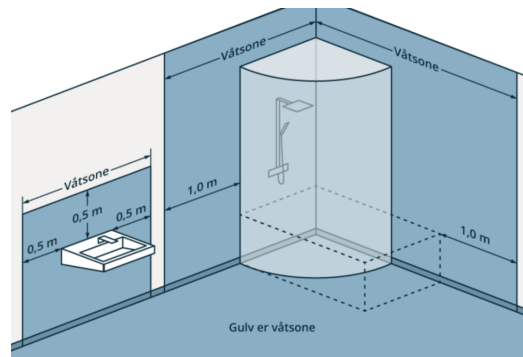
### ! TG 1 Overflater vegger og himling

Veggene har baderomsplater. Taket har panel.  
Dør står i våtsone til dusj, dusjvegg hindrer direkte fukt belastning på dør.

Dør står i våtsone til dusj.

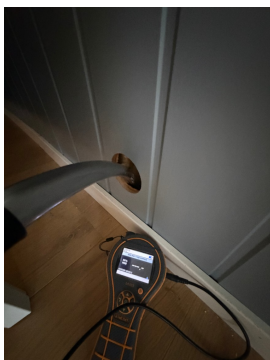
## TG 0 Tilliggende konstruksjoner våtrom

Hulltaking er foretatt uten å påvise unormale forhold. Hulltaking er foretatt fra soverom . Fuktmåling i konstruksjonen ble målt til under 6%
