# Tilstandsrapport

Tomannsbolig

Nystredet 9 B, 1772 HALDEN

Befaringsdato: 24.07.2025

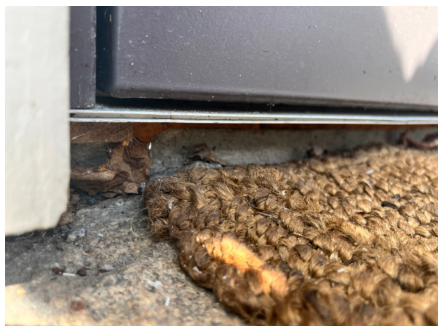
- Det er påvist avvik rundt innsettsdetaljer.
- Det er påvist dører som er vanskelig å åpne eller lukke.

Det er ikke montert beslag under døren, fuge skum som er benyttet for tetting er synlig og tilgjengelig for mus som kan skade dette. Døren tar noe i karmen og trenger justering. Døren har normal slitasje. Justering av døren blir utført før salg.

Det må monteres beslag under døren.

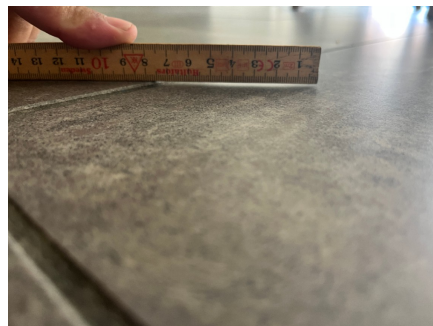
Sprukket flis.

Ulik høyde på fliser.

Sprukket flis må byttes for å lukke avviket.

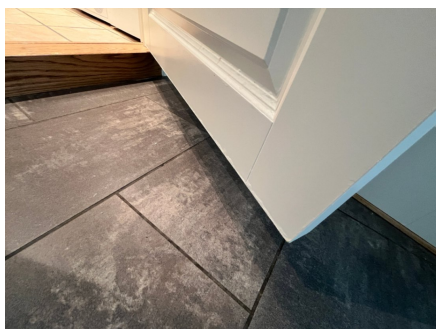
Dør til bad har noe fuktsvelling i nedkant på dørbladet.

Fuktsvelling på dørblad.

Dørblad med fuktsvelling må utbedres eller byttes for å få TG 0 eller 1.

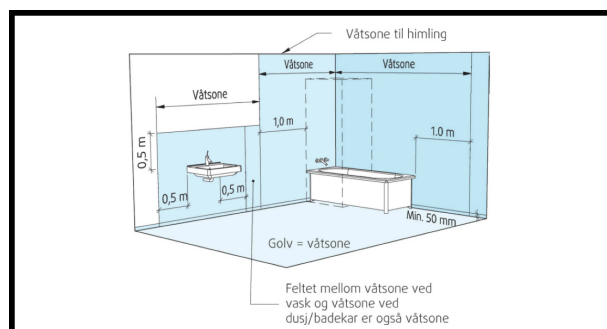
Omfang våtsone

- Det er vindu/dør med ikke fuktbestandige materialer i våtsonen (ved vask, dusj, badekar, osv.), løsningen eller byggematerialet er uegnet.

Dør er plassert i det som defineres som våtsone og har dørblad, trekarmen/foringer og listverk som påvirkes av fukt.

- Uegnede materialer må fuktbeskyttes/utskiftes.

Vedrørende dør i våtsone, vær oppmerksom ved bruk, eventuelt vannsøl må tørkes opp.

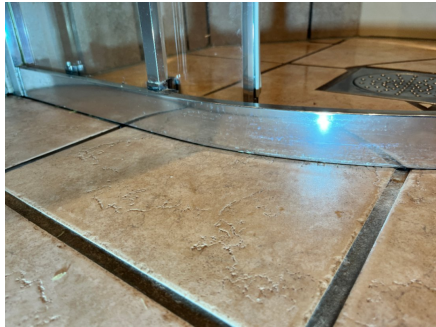
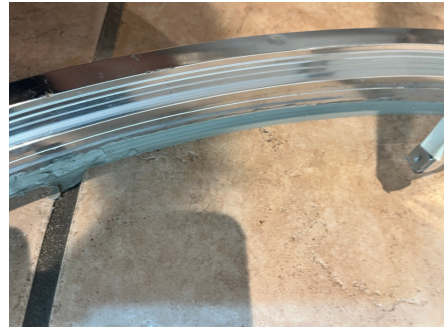
- Det er påvist avvik i fallforhold til sluk i forhold til krav i forskrift på byggetidspunktet.
- Målinger viser at det ikke er fall til sluk (motfall).

Det er lite fall til sluk på gulvet, generelt mindre enn 1:100, det er noe lokalt fall i dusj, men ikke i henhold til krav på 1:50 i nedslagsfelt for dusj. Høydeforskjell sluk til oppkant ved dør er ikke mulig å se utførelsen på, usikkert om dette er tilfredsstillende. Lekkasjevann utenfor dusjsone kan ikke renne til sluket, skinne på gulv for dusjvegger hindrer dette. Det er stedvis på gulvet noe motfall til sluket.

Skinne på gulv, fuget tett på innside i dusj.

For å lukke avviket må det etableres riktig fall på gulvet. Dette vil normalt kreve nytt tetteskikt og nye fliser på gulv og vegger.

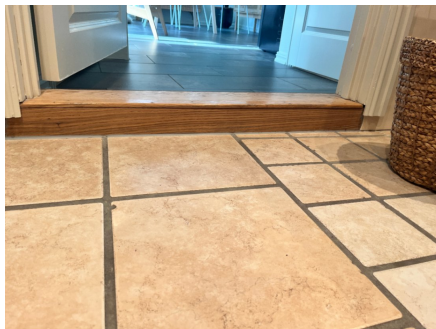
Usikkert om det er laget en vanntett oppkant under dør.

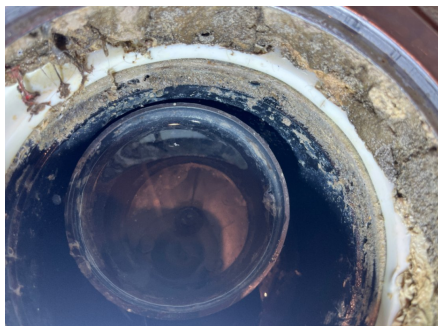
- Det er påvist mangelfull/feil utførelse rundt rørgjennomføringer e.l. som gir fare for fukt i konstruksjonen i våtsone.
- Mer enn halvparten av forventet brukstid er passert på membranløsningen.

Avløpsrør i vegg.

- Overvåk tilstanden jevnlig. For å få tilstandsgrad 0 eller 1 må tettesjiktet skiftes ut, men tidspunktet for når dette er nødvendig er vanskelig å si noe om.
- Det er viktig å merke seg at levetiden til en membran varierer basert på kvalitet, installasjon og bruk. Eldre membraner kan bli sprø og sprekke opp, noe som fører til at de mister sin vanntettende funksjon. Dette kan resultere i vannlekkasjer gjennom vegger og gulv og fuktskader.
- Konsekvensen er at det kan oppstå fuktskader i konstruksjonen bak overflatematerialet. Vann kan trenge inn gjennom utette rørgjennomføringer og forårsake fuktskader ved fukttilførsel gjennom enten bruksvann eller lekkasjevann.

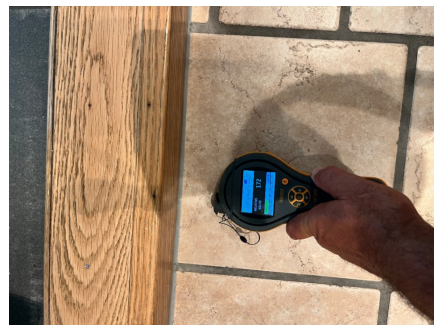
På gulv ved dør.

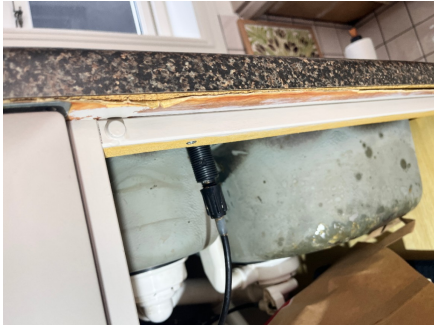
- Det er påvist skader på overflater/kjøkkeninnredning utover normal slitasjegrad. Benkeplaten er skadet, fuktsvelling både på underside og på overside av platen.

Fuktsvelling benkeplate

Benkeplaten må byttes for å lukke avviket.

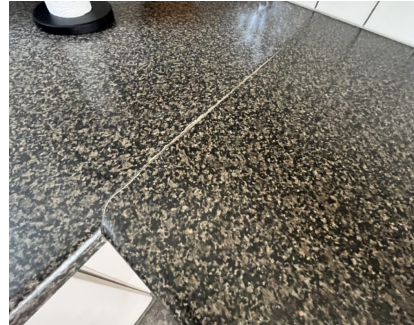
Fuktsvelling benkeplate

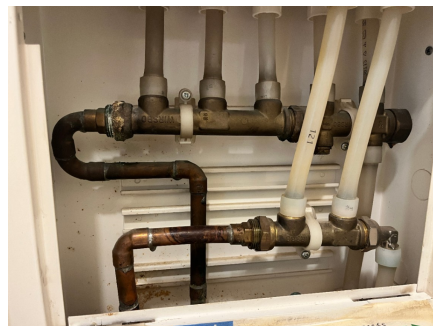
Stoppekran

- Det er irr på rør.
- Det er påvist andre avvik:

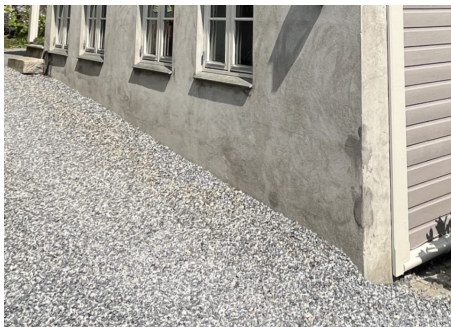
- Utvendig tetting/fuktsikring av grunnmuren er avsluttet under utvendig terreng.

Fuktsikring av grunnmuren er avsluttet under terreng, fagmessig utført skal denne være avsluttet over terreng.

Det må gjøres tiltak for å lukke avviket, enten heve fuktsikringen eller senke terrenget.
