# TILSTANDSRAPPORT

Gyldenprisveien 45

5056 BERGEN

28.05.2025

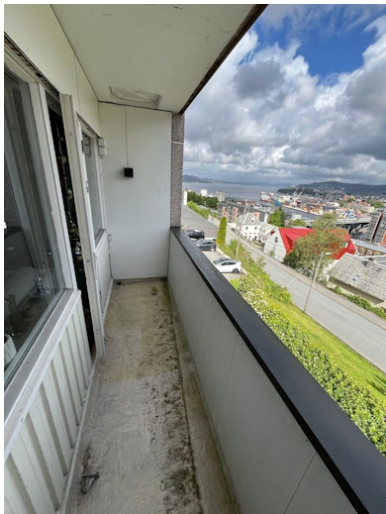
Altan på 3,9m<sup>2</sup> med tilkomst fra stue

ja, 104 cm

Støpt dekke som er tekket med belegg.

Forskriftsmessig høyde på rekkverk registreres.

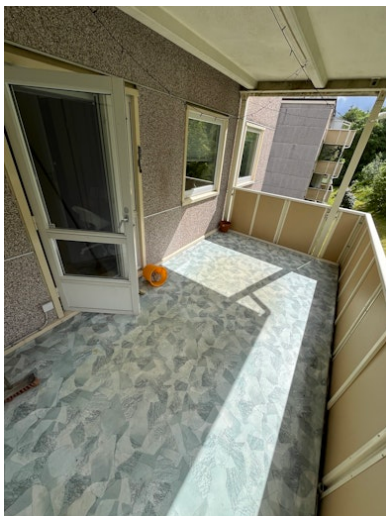
Altan på 11.8m2 med tilkomst fra sov 1.

ja, 100cm

Støpt dekke som er tekket med belegg.

Forskriftsmessig høyde på rekkverk registreres.

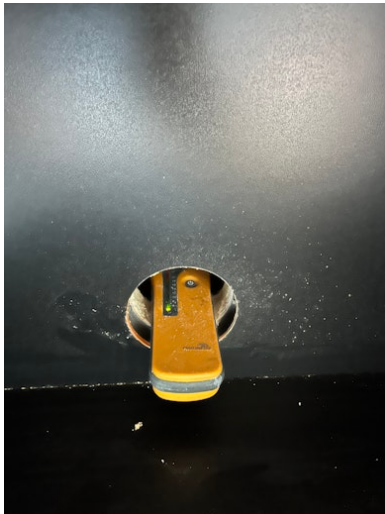
Det er utført søk etter fukt fra tilstøtende rom med hulltaking. Ingen tegn til forhøyede fuktverdier på baksiden av membran på tilfeldige valgte plasser.
