# Tilstandsrapport

Enebolig

Bergekleiva 52 , 4110 FORSAND

Befaringsdato: 04.02.2026

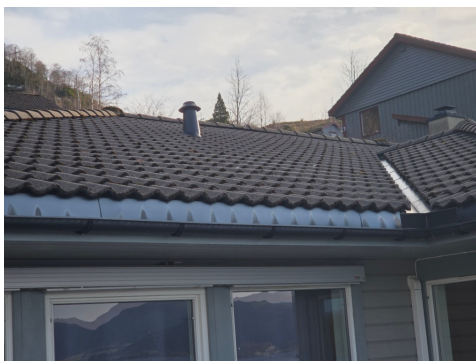
### Taktekking

Noe mose stedvis på taktekingen.

Normalt vedlikehold.

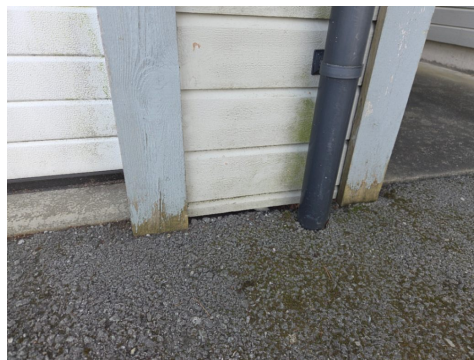
- Det er ingen eller liten lufting i nedre kant av kledning mot grunnmur.

Kledning er noe værslitt stedvis, riss/avskallinger finnes.

- Uten tilstrekkelig lufting bak bordkledningen kan fuktighet som trenger inn bak bordene eller gjennom veggen innenfra ikke tørke opp. Dette skaper ideelle forhold for råtesopp og muggvekst.

Tett mellom kledning og terreng/asfalt.

Lokal utbedring bør utføres der hvor kledning går nesten helt ned mot terreng.

Det er på tide med vedlikeholdsarbeider for kledningen.

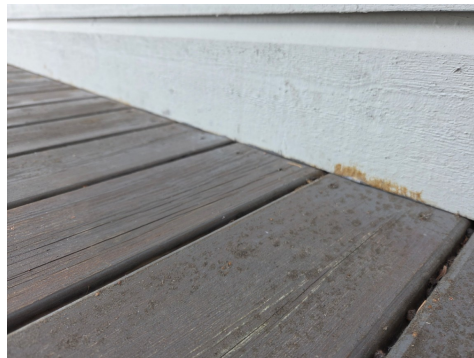
Tett mellom kledning og terrassebord.

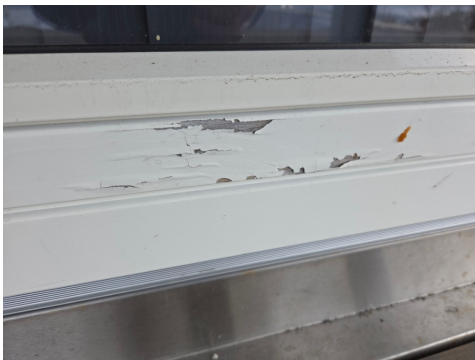
Noe avskalling på balkong-skyvedør.

Avksalling på balkong-skyvedør

Vedlikehold/flikk reparasjoner må påregnes.

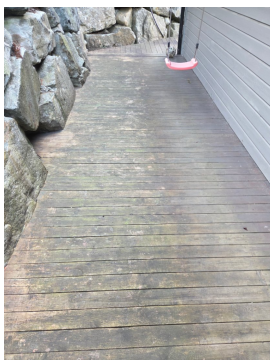
Terrassebord er stedvis værslitt og har grønske.

Oversikt tilstand terrassebord

Normalt vedlikehold og enkelte utskiftninger må påregnes.

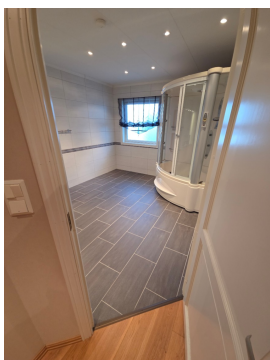
Fall mot sluk på gulvet tilfredsstiller ikke dagens krav til fall, da det er flatt gulv på baderommet.

- Det er mulighet for at det kan forekomme vannlekkasje på våtrommet hvor vann ikke vil gå til sluk.

Det er ikke oppkant på membran ved dør.

- Eventuelt lekkasjevann fra utstyr utenfor dusjsone vil ikke ha en naturlig vei til sluket. Dette kan føre til at vann samler seg på gulvet og potensielt renner ut av rommet eller trenger inn i konstruksjonen.

Ikke oppkant fra bad til gang på gulv.

Oppkant membran bør etableres ved døra inn til badet.  
Sluk bør undersøkes nærmere hvis badekaret flyttes.

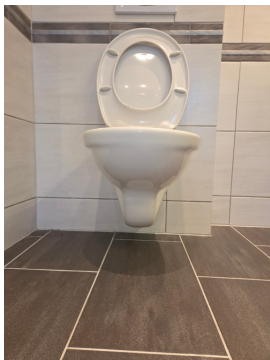
- Det er ikke påvist tilfredsstillende løsning for å synliggjøre lekkasje fra innebygget sistene.

Ingen drensspalte under WC

- Ved implementering av innebygget sistene var det ikke krav om lekkasjesikring, konstruksjonen bør jevnlig observeres.

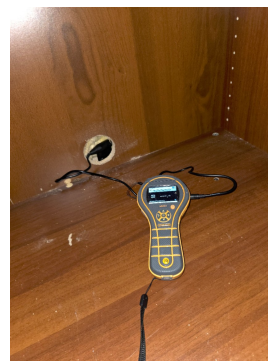
Ingen fukt registrert.

Hulltatt fra soverom inn i vegg til bad.

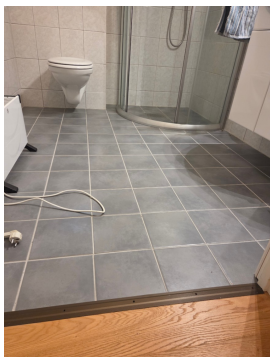
Det er flatt gulv på rommet.  
Ingen oppkant ved dør.

- Det er mulighet for at det kan forekomme vannlekkasje på våtrommet hvor vann ikke vil gå til sluk.

- Eventuelt lekkasjevann fra utstyr utenfor dusjsone vil ikke ha en naturlig vei til sluket. Dette kan føre til at vann samler seg på gulvet og potensielt renner ut av rommet eller trenger inn i konstruksjonen.

Ikke oppkant på membran v/dør.

Oppkant membran ved dør bør etableres for å stoppe eventuelt lekkasjevann fra å renne ut av rommet.

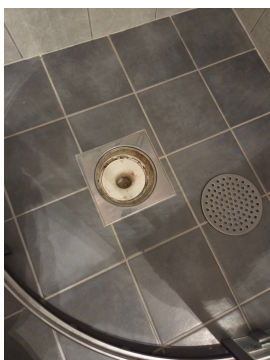
Sluk

Stålsluk i dysj.  
Smøremembran.

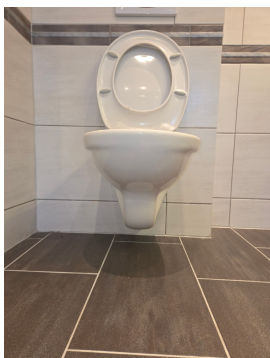
- Det er ikke påvist tilfredsstillende løsning for å synliggjøre lekkasje fra innebygget sistene.

Ikke drensspalte under WC

- Ved implementering av innebygget sistene var det ikke krav om lekkasjesikring, konstruksjonen bør jevnlig observeres.

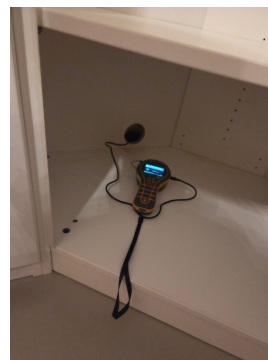
Ingen fukt registrert.

Hulltatt fra soverom.

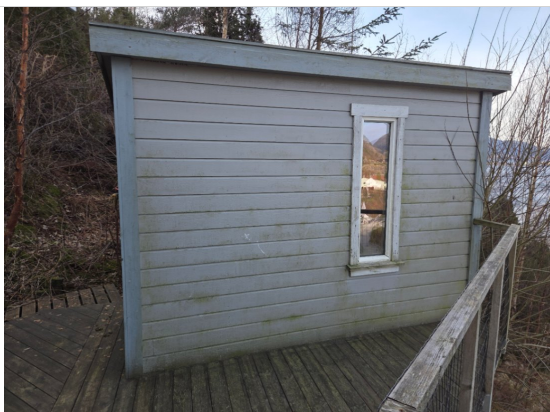
*Utvendig bod*

Frittstående enkel bygd bod i enden av tomta.

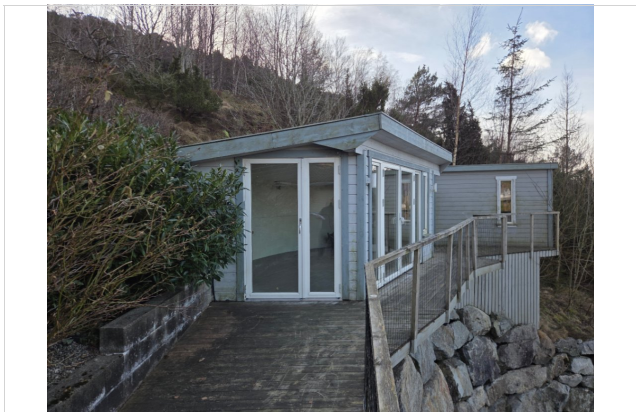
Utestue oppført i tre og betong.  
Store glassflater bestående av balkongdører.  
Noe vedlikeholdsarbeider må påregnes.

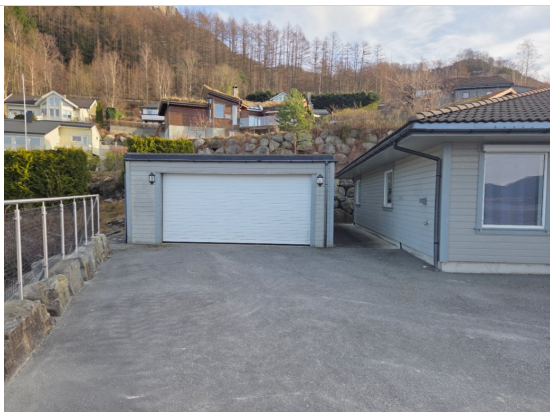
Det er påvist fuktighet og råteskader i garasjen.

Ventilasjon må også utbedres.
