# Tilstandsrapport

📍 Rau-Veta 1 , 7374 RØROS

# gnr. 160, bnr. 46, snr. 10

Rapportdato: 15.02.2024

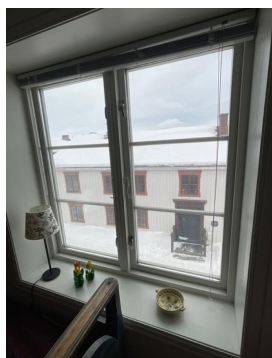
### TG 1 Vinduer

Bygningen har malte trevinduer med 2+1 lags-glass datert 2005. Det bemerkes støv mellom rammer.

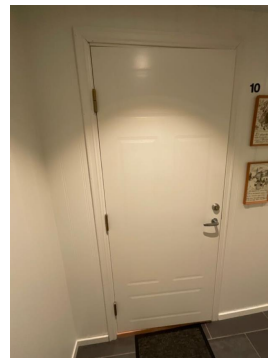
### TG 1 Dører

Leiligheten har «ytterdør» av nyere dato. Døren fungerte som tiltenkt.

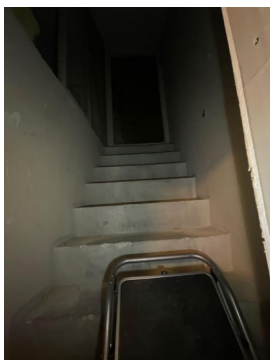
## ! TG IU Andre innvendige forhold

Det er etablert trapp opp til loft ved demontering av luke i vegg i gang. Dette bare til informasjon.

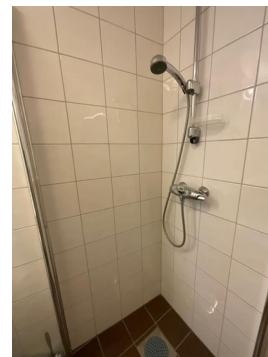
## ! TG 1 Overflater vegger og himling

Veggene har fliser og taket er malt betong.

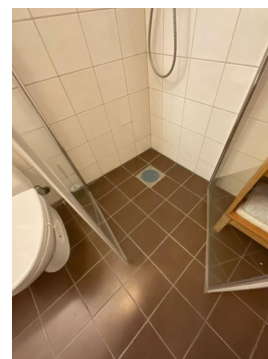
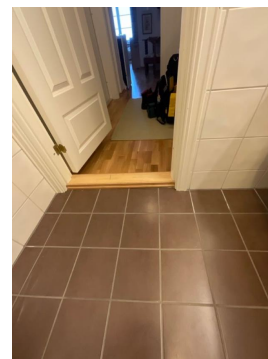
## ! TG 1 Overflater Gulv

Gulvet er flislågt og har elektriske varmekabler. Det ble målt 25 mm høydeforskjell fra gulv ved dør og til topp slukrist. Det er ikke etablert membran bak dørterskel men fallkrav er oppfylt. For ekstra vannsikkerhet anbefales etablering av silikonfuge i overgangen gulv/dørterskel.

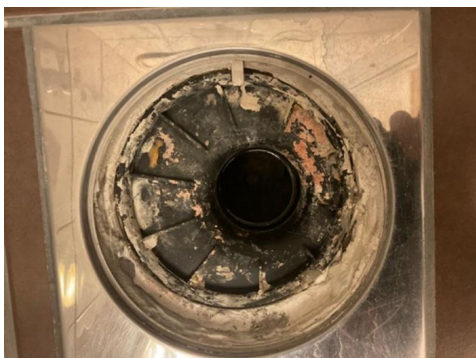
## ! TG 1 Sluk, membran og tettesjikt

Det er plastsluk og smøremembran med ukjent utførelse. Det fremkommer ikke av bilder om det er benyttet slukmansjett i forbindelse med membran, men det forutsettes at dette er benyttet.

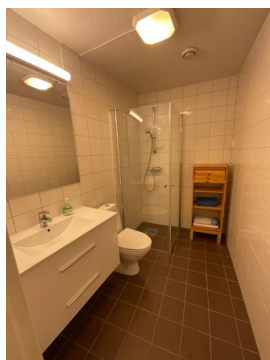
### TG 1 Sanitærutstyr og innredning

Rommet har innredning med nedfelt servant, toalett og dusjvegger/hjørne.

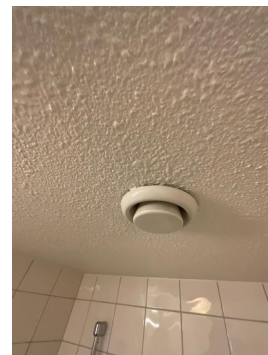
### TG 2 Ventilasjon

- Det etablerte avtrekkssystemet fungerer ikke tilfredsstillende.

Det ble på befaringsdagen registrert svak funksjon på avtrekk. Vaktmester har kontrollert filter og disse var tette. Filter vil bli skiftet i uke 8.

Det anbefales en kontroll av avtrekk etter filterbytte.

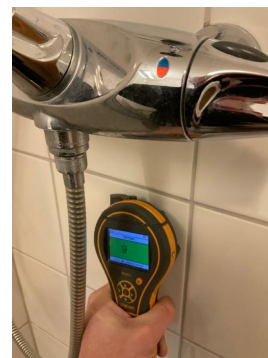
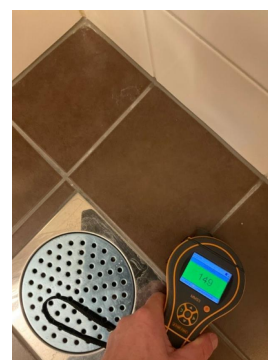
### TG IU Tilliggende konstruksjoner våtrom

Hulltaking er ikke foretatt da det ikke er fysisk mulig pga grenser til annen boenhet og fellesarealer på 3 sider. Den ene veggen hvor mulig med hulltaking er 70 cm bred og inneholder rørskap og elektriske ledninger. Det ble foretatt overflatesøk med fuktindikator uten at det ble indikert fukt på befaringsdagen.

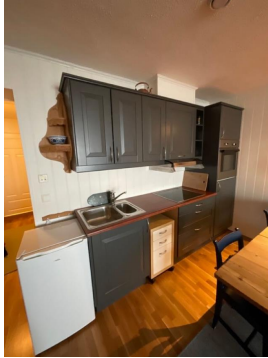
### TG 1 Overflater og innredning

Kjøkkenet har innredning med profilerte fronter. Benkeplaten er av heltre. Det er integrert kjøleskap, platetopp og stekeovn samt opplegg for oppvaskmaskin. Innredningen fremstår med normal funksjon og slitasje.

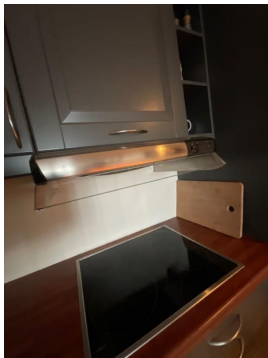
### ! TG 1 Avtrekk

Det er kjøkkenventilator med avtrekk ut. Avtrekk fra bad styres også via kjøkkenventilatoren.

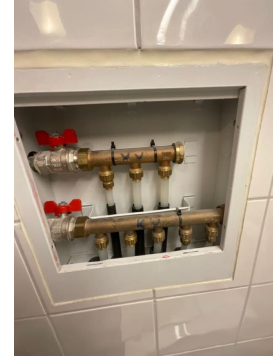
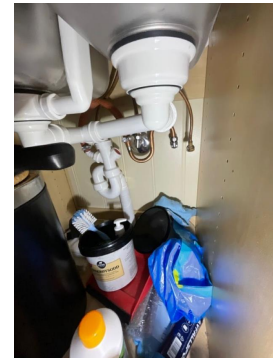
### ! TG 1 Vannledninger

Innvendige vannledninger er av plast (rør i rør) og kobber i kjøkkenbenk. Det er besiktiget i rørskap som er etablert på bad. Stoppekraner er i rørskap. Vannledninger med tilknyttet utstyr fremstår med normal funksjon.

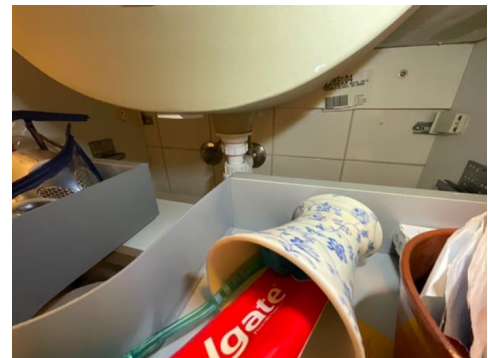
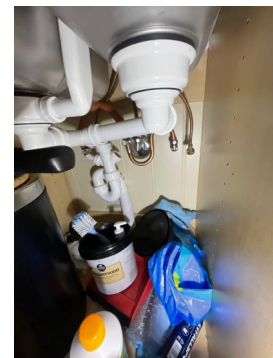
### ! TG 1 Avløpsrør

Det er avløpsrør av plast. Avløp fremstår med normal funksjon.

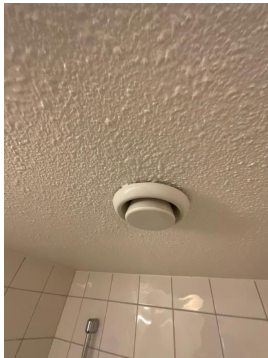
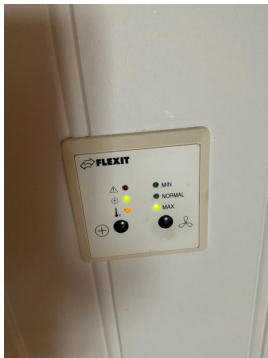
### ! TG 2 Ventilasjon

Det registreres svak funksjon på avtrekk fra bad og i tak i kjøkken/stue. Det bemerkes også en del støy fra kjøkkenviften. Vaktmester har etter befaring kontrollert filter og opplyser at disse var tette. Filter vil bli byttet i uke 8.

Det anbefales en kontroll av funksjon etter filterbytte.

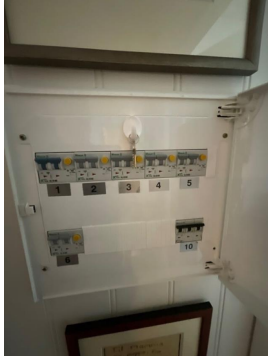
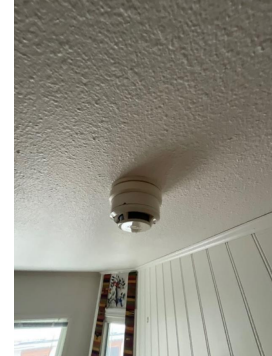
## ⚠ TG 1 Elektrisk anlegg

Sikringsskap med automatsikringer er etablert i stue/kjøkkenen.

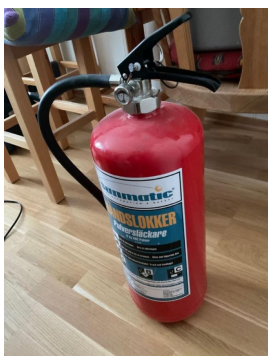
## ! TG 0 Branntekniske forhold

Det er etablert røykvarsler og brannslukkingsapparat i leiligheten.
