# Tilstandsrapport

Enebolig

Sørlandsvegen 76, 8640 HEMNESBERGET

Befaringsdato: 16.05.2025

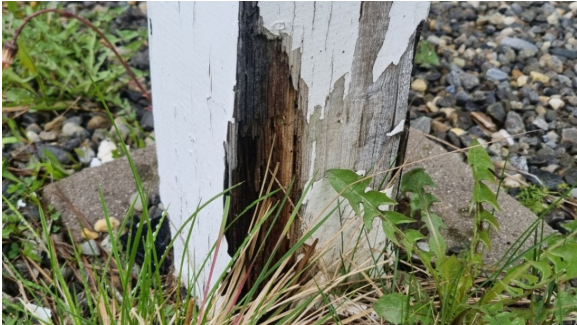
- Det er påvist fukt-/råteskader i konstruksjonen.
- Rekkverket er for lavt i forhold til dagens krav til rekkverkshøyder.

Skjevheter og råteskader i søyler.

Råte i søyler.

- Råteskadede konstruksjoner må skiftes ut.

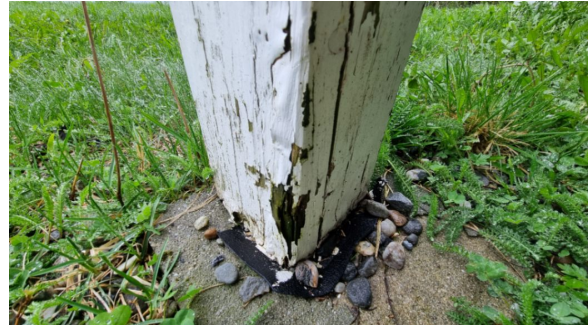
Måten søylene er fundamentert mot bakken på gjør disse svært fuktutsatt. Stedvis malingsavflassing i rekkverket. Begynnende svekkelser her.

Måten søyle er fundamentert, gjør den veldig fuktutsatt

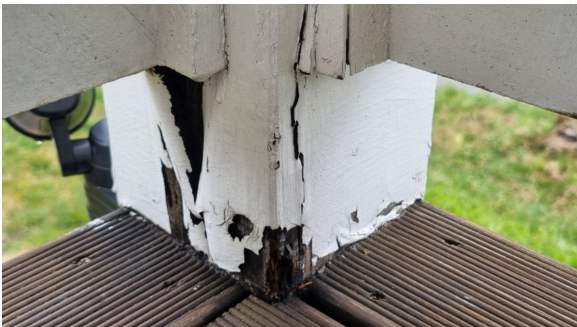
Begynnende svekkelser i rekkverk.

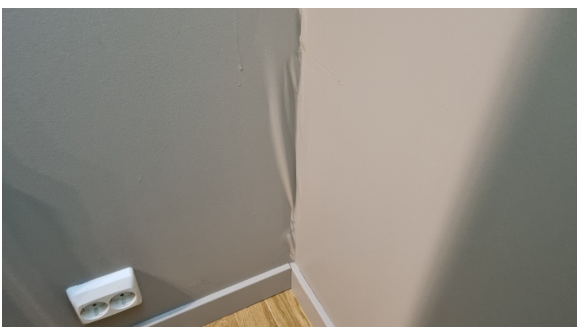
Luftbobler bak tapet på soverom i hovedetasjen.

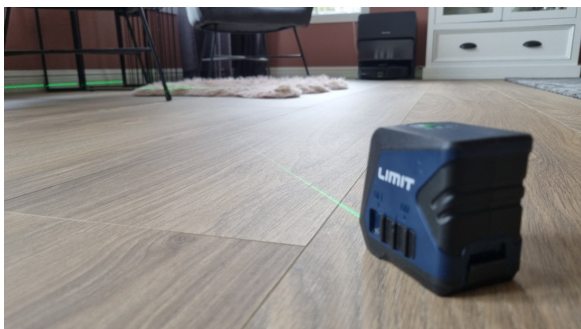
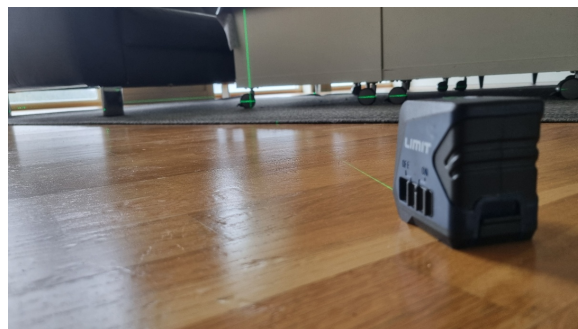
- Det er målt høydeforskjell på mellom 15-30 mm gjennom hele rommet. Tilstandsgrad 2 gis med bakgrunn i standardens krav til godkjente måleavvik.

Største målte planavvik i hovedetasjen innenfor en diameter av 2 meter er 12 mm, og største målte planavvik i hele etasjen er 14 mm. Dette er litt mer enn hva NS 3600 tillater av toleranseavvik.

Største målte planavvik i loftsetasjen innenfor en diameter av 2 meter er 12 mm, og største målte planavvik i hele etasjen er 18 mm. Dette er mer enn NS 3600 tillater av toleranseavvik.

Kontroll av eventuelle skjevheter med krysslaser (hovedetasje).

- For å få tilstandsgrad 0 eller 1 må høydeforskjeller rettes opp. Det vil imidlertid sjelden være økonomisk rasjonelt som et enkeltstående tiltak i en bolig som dette. Dersom boligen en gang skal renoveres, kan man vurdere slike tiltak.

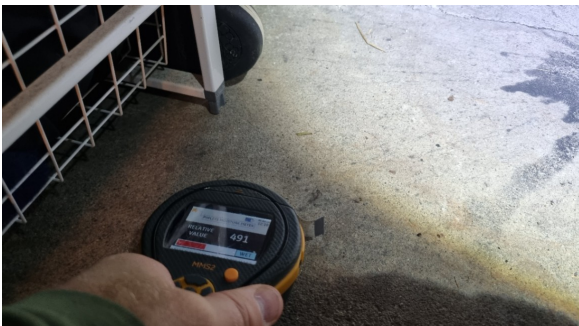
- Det er påvist synlig fuktighet på mur/gulv i kjeller.

Fuktmåling i gulv i sokkeletasjen, forhøyede fuktverdier ble registrert.

- Det må foretas tiltak for å redusere/begrense fuktgjennomtrenging inn i kjeller.

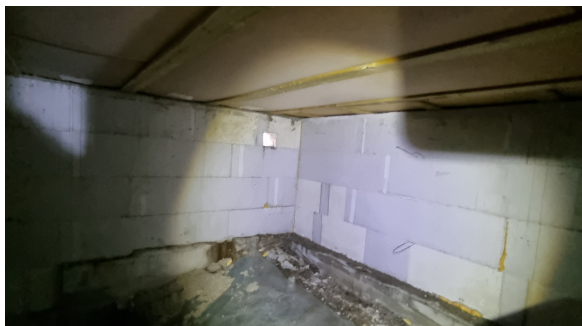
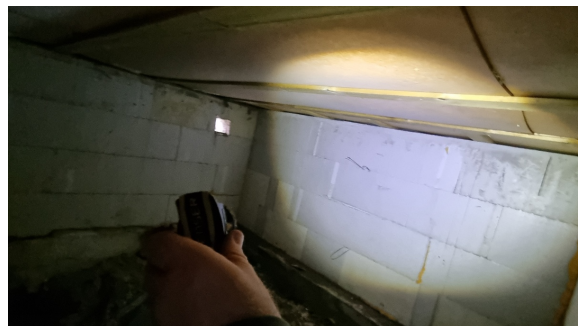
Inspeksjon av krypkjeller.

- Bedre ventilering må etableres.

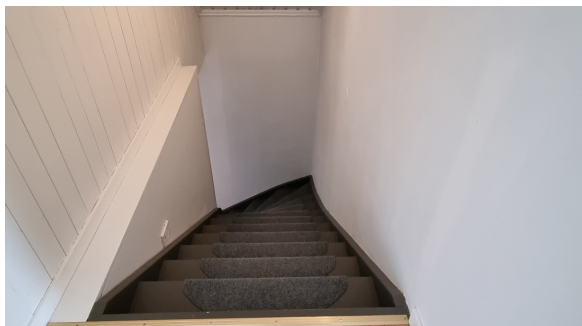
Trapp mellom hovedetasje og loftsetasje.

- Rekkverk må monteres for å lukke avviket.

Ved små barn i huset bør lysåpninger minskes.  
Montering av sklisikring i inntrinn i trappen mellom hovedetasjen og sokkeletasjen bør vurderes.

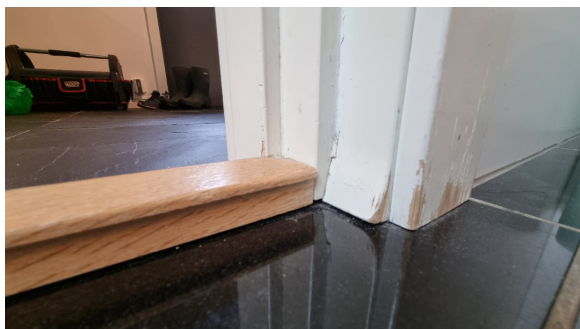
Fuktsvell i utforing og belistning ved dør.

Det ble fuktmålt i vegger ved befaring, ingen unormale fuktverdier ble registrert.

Fuktskader i utforing og lister ved dør.

Det bemerkes at våtrommet fungerer med disse avvikende så lenge det benyttes dusjkabinett, skal det dusjes direkte på overflatene må det gjøres tiltak.

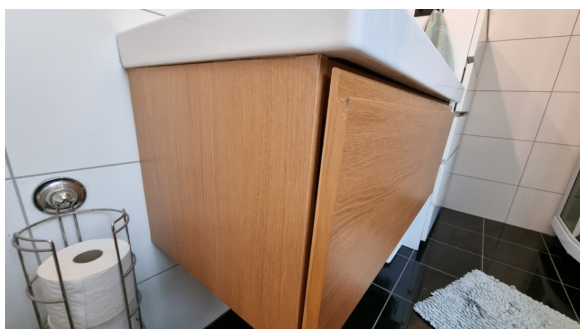
Skuff kommer i konflikt med røropplegg.

Tiltak for å lukke avvik bør påregnes.

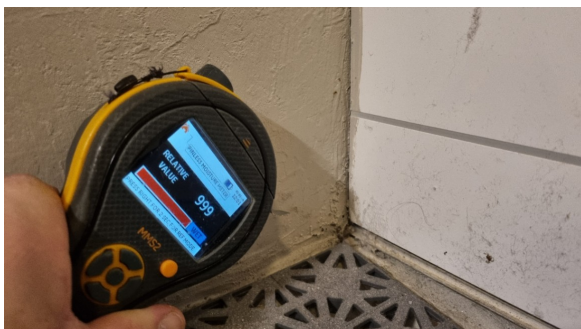
Fuktmåling i yttervegg, forhøyede fuktverdier ble registrert.

Det bemerkes at våtrommet fungerer med disse avvikende så lenge det benyttes dusjkabinett, skal det dusjes direkte på overflatene må det gjøres tiltak.

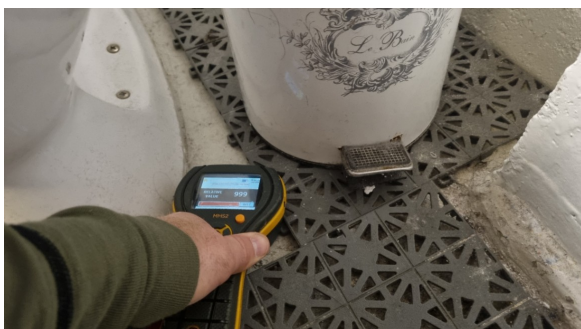
Det ble fuktmålt ved befaring og forhøyede fuktverdier ble registrert. Dette skyldes trolig manglende fuktsperre mot grunnen. Det bemerkes at det ikke er underliggende treverk men støpt betongsåle, og dermed ingen risiko for råteskader i underliggende konstruksjon.

Fuktmåling i gulvet.

Overvåk tilstand.

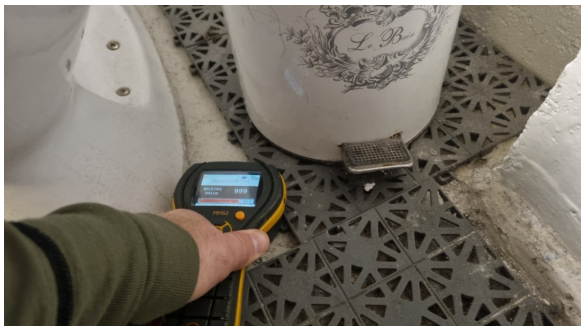
Plastfliser på gulvet gjør det vanskelig å komme til sluken.

- Det må etableres tilfredsstillende membran/tettesjikt i våtrommets våtsone. Alle forhold med tettesjikt, våtsone, sluk m.m. må dokumenteres. Manglende membran/tettesjikt medfører risiko for lekkasjer og fukt i konstruksjonen.

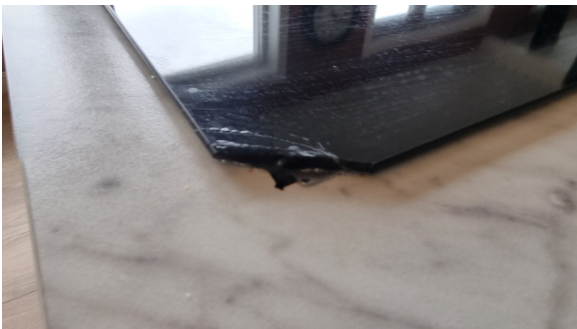
Visuell sår/skade i koketoppen.  
Fronter er noe ujevnt montert.

Sårskade i koketopp.

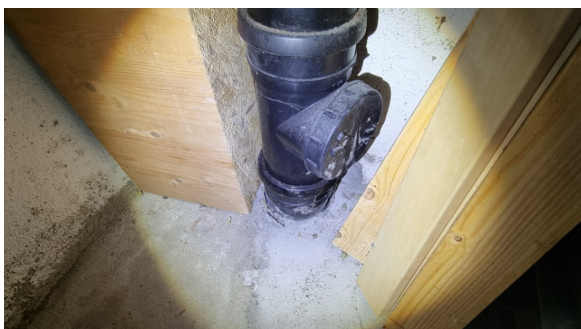
I 2024 oppstod det vannskade i kjøkkenet, dette førte til en forsikringssak. Årsaken var avløpsrør fra kjøkkenet som ikke var tilfredsstillende sammenkoblet.

Stakepunkt på avløpsrør.

- Det er ikke behov for utbedringstiltak siden anlegget fungerer i dag, men ut ifra alder kan skader plutselig oppstå på eldre anlegg.

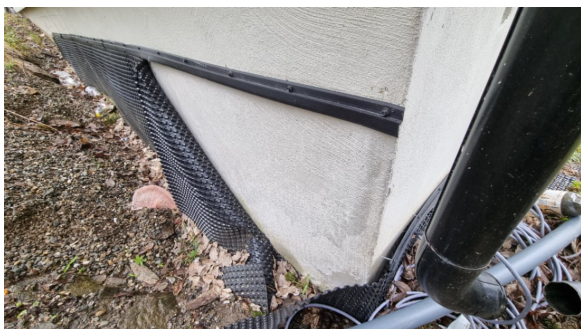
Fukt/vanninnslag i sokkeletasjen, spesielt ved hjørnet mot nordvest.

Grunnmursplast har løsnet fra klemlist

Tiltak må påregnes. Dette er vanskelig å kostnadsestimere.

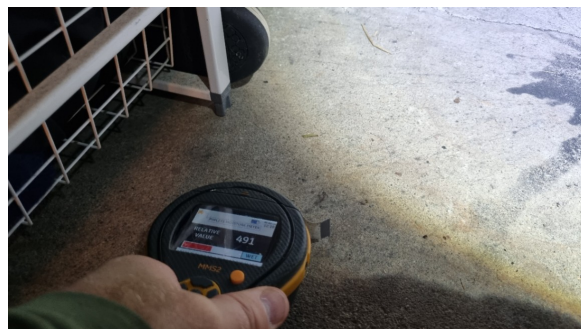
Fuktmåling i gulv i sokkeletasjen, forhøyede fuktverdier ble registrert

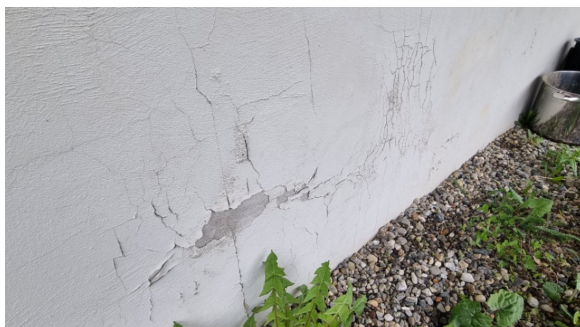
Stedvis avflassing og riss i maling/puss.

Stedvis noe avflassing i utvendige grunnmur.

Overflatebehandling av grunnmur er bør påregnes.  
Overvåk tilstanden på grunnmur.

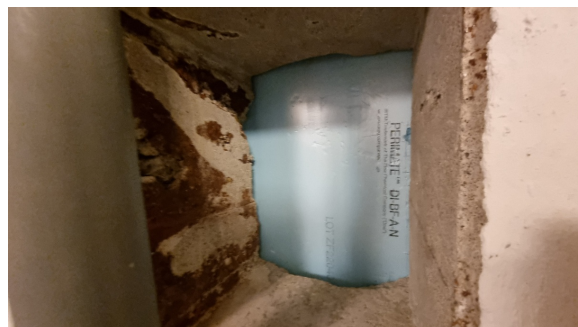
Ved et hull i yttervegg i sokkeletasjen ser man rett på styrofoamplate som er lagt på utsiden av grunnmuren.

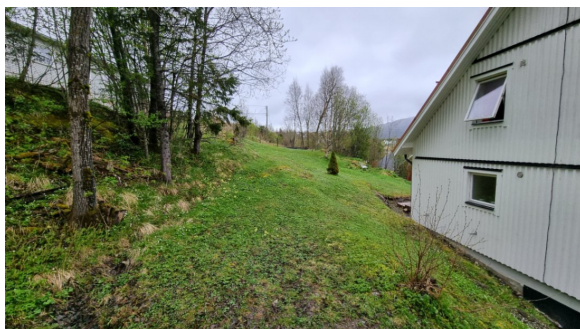
Skrånende terreng utenfor fasade nord.

Det bør foretas terrengjusteringer. Det anbefales minimum fallforhold på 1:50 i en avstand på minst 3 meter fra veggen (cirka 2 cm fall per meter). Dette er vanskelig å kostnadsestimere.
