# Tilstandsrapport

Rekkehus

Einerveien 49, 1405 LANGHUS

Oppdragsnr.: 22399-1078

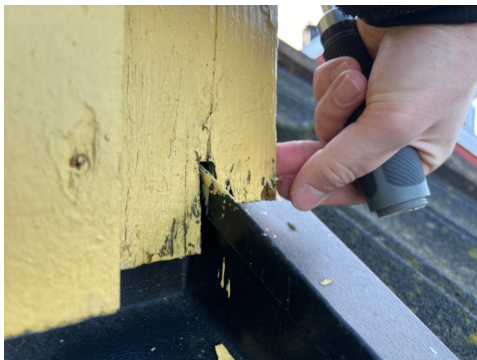
- Det er påvist spredte råteskader i bordkledningen.
- Det er avvik:
- Det er værslett/oppsprukket trevirke/trepaneler.

- Det er registrert spredte råteskader i bordkledningen.
- Kledningen har værslitasje inkludert sprekkdannelser.

Utvendig belistning rundt vindu er enkelte steder avslutta nedtil vannbrett, dette fører til oppsug av vann og kan medføre råteskade over tid.

- Lokal utbedring/utskiftning bør utføres.
- Tiltak:
  - Råte svekker treverket og kan føre til følgeskader på tilstøtende konstruksjoner. For å hindre videre utvikling bør skadet materiale skiftes ut.
  - Sprekker i treverket kan med tiden gi økt fuktbelastning som kan føre til skade, og det er derfor viktig å følge med på tilstanden. På sikt må det påregnes vedlikehold eller utskiftning av deler av kledningen for å opprettholde god beskyttelse mot vær og fukt.
  - Uten musesperre kan mus trenge inn i konstruksjonen, noe som over tid kan gi materielle skader. Det anbefales å sikre åpninger og tette adkomstmuligheter for å redusere muligheten.

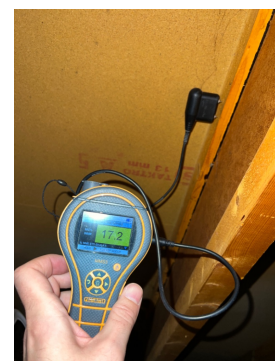
## TG 2 Takkonstruksjon/Loft

- Det er begrenset/dårlig ventilering av takkonstruksjonen.
- Det er avvik:

- Det er registrert forhøyede fuktverdier i treverket ved bruk av piggelektrode.

Forholdet kan tyde på høy luftfuktighet som følge av begrenset lufting. Slike fuktverdier kan gi økt risiko for soppdannelse og fuktrelaterte skader. Det anbefales videre vurdering for å kartlegge årsak og eventuelle nødvendige tiltak.

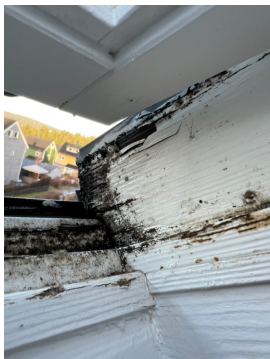
## TG 3 Vinduer

- Det er påvist at enkelte vinduer er vanskelig å åpne/lukke.
- Det er påvist avvik rundt innsettsingsdetaljer.
- Karmene i vinduer er slitte og det er sprekker i trevirket.
- Det er avvik:

- Det er registrert råteskader i treverk.

Råte skyldes langvarig fuktpåvirkning og kan svekke materialet. Skadet treverk bør utbedres innen nær fremtid.

Råteskadet takvindu i loftsetasje må byttes.

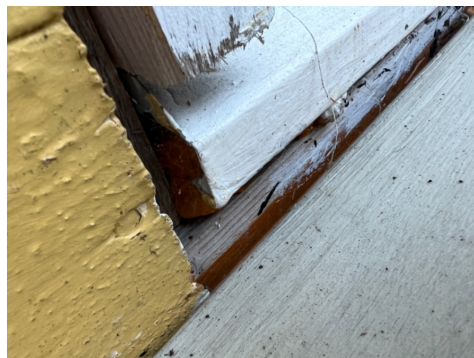
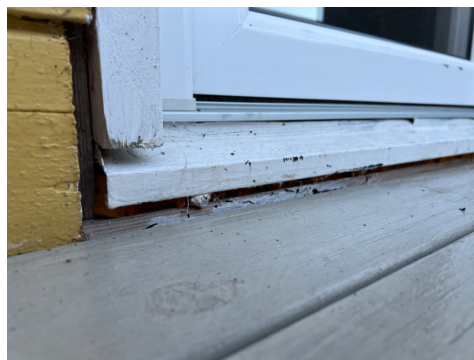
TG 2 Dører

- Det er påvist avvik rundt innsettsingsdetaljer.

- Det er registrert avvik i den ytre tettingen/vannavledning rundt veranda døren.

Avvik kan øke muligheten for at vann trenger inn i veggkonstruksjonen, noe som over tid kan gi fuktrelaterte skader.

- Det bør gjøres tiltak for å lukke avviket.

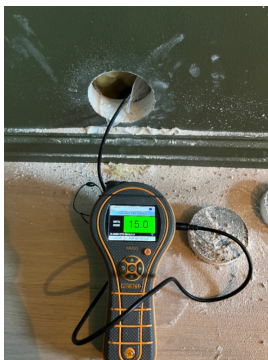
- Det er gjennom hulltaking påvist høyt fuktnivå inne i trekonstruksjonen i hulltakingen, men ikke påvist fuktskader i dette området. Høy luftfuktighet kan over tid føre til muggvekst eller sverting av materialer. Samtidig kan materialer og konstruksjoner bli ødelagt.
- Det er avvik:

- Det er ved hulltaking registrert diffusjonssperre/plast bak overflater. Plasten begrenser utluftingen fra grunnmuren og øker risikoen for fuktrelaterte skader i vegg.

- Det er målt fuktnivåer som tyder på fuktbelastning i konstruksjonen.

Nivåene gir økt mulighet for skjulte soppdannelser. Grundigere undersøkelser anbefales for å fastslå behov for konkrete tiltak.

- Tiltak:
- Det påviste fuktnivå gir grunn til å overvåke konstruksjonen jevnlig for å se utvikling over tid, og eventuelt foreta tiltak for å unngå fuktskader.

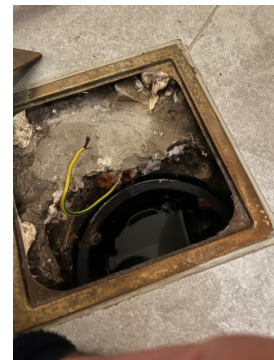
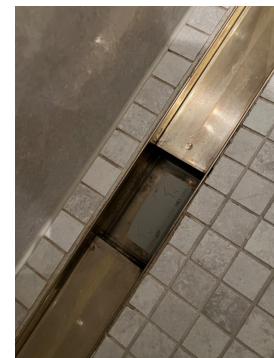
- Feil montering av sluk og klemring øker risikoen for vannlekkasjer. Dette kan føre til fuktskader i underliggende konstruksjoner.
- Usikker løsning rundt klemring gir økt risiko for at vann kan trenge ned mellom membran og sluket. Dette kan føre til lekkasje og fuktskader i underliggende konstruksjoner over tid.

Eldre sluk gir større mulighet for slitasje som kan føre til utettheter.

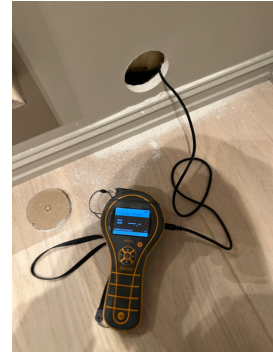
### TG 2 Sanitærutstyr og innredning

- Det er ikke påvist tilfredsstillende løsning for å synliggjøre lekkasje fra innebygget susterne.

- Det er ikke registrert synlig drensspalte under toalettet, og det foreligger ingen dokumentasjon på alternativ lekkasjesikring. Det er uklart om sisternen har tilstrekkelig lekkasjesikring. Eventuell manglende lekkasjesikring kan føre til at en eventuell lekkasje gir skader på tilstøtende konstruksjoner.

- Det må gjennomføres ytterligere undersøkelser.
- Uten dreneringsløsning/lekkasjesikring kan lekkasjer pågå over lang tid uten å bli oppdaget. Dette kan føre til omfattende fuktskader i omkringliggende byggematerialer.

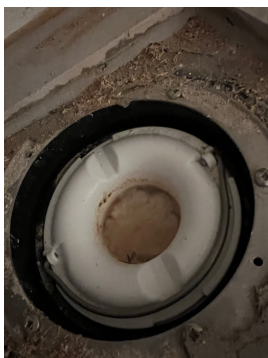
- Det er mulighet for at det kan forekomme vannlekkasje på våtrommet hvor vann ikke vil gå til sluk.
- Det er påvist at høydeforskjell fra topp slukrist til gulv/synlig topp membran ved dørterskel er mindre enn 25 mm.
- Det er påvist at noen fliser har bom (hulrom under).
- Det er påvist avvik i fallforhold til sluk i forhold til krav i forskrift på byggetidspunktet.

- Det er registrert bom i fliser (hulrom mellom flis og fliselim). Dette kan skyldes flere årsaker, for eksempel manglende vedheft til underlaget, bevegelser i underlaget, temperaturendringer eller fuktbelastninger. Hulrom bak flisene gir økt mulighet for sprekker og løse fliser.

- Fallet mot sluket er ikke tilfredsstillende. Når gulvet utsettes for vann, kan dreneringen begrenses, noe som fører til vannansamlinger. Dette reduserer sklisikkerheten og øker fuktbelastningen på konstruksjoner – både direkte og via fuktig luft.

- Når sluket har begrenset tilgang, er det vanskelig å rengjøre sluket og å inspisere den for å oppdage skader i membranen/fuger rundt sluket, som er avgjørende for å forhindre lekkasjer.
- Det må gjøres nærmere undersøkelser. Manglende membran/tettesjikt medfører risiko for lekkasjer og fukt i konstruksjonen.

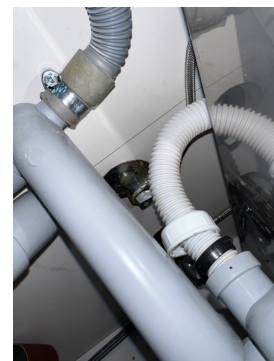
- Eldre avløpsrør har blant annet større sannsynlighet for lekkasjer, noe som kan føre til omfattende og kostbare vannskader i boliger.
- Anlegget bør sjekkes av fagperson.
