Tilstandsrapport

Fritidsbolig

Bjørnevågsveien 781 , 4550 FARSUND

Befaringsdato: 04.05.2026

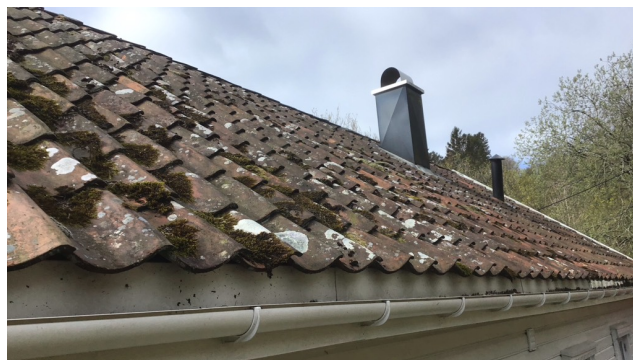
Det er registrert en del mose på taksteinen, noe som medfører at taksteinen vil utsettes for økt fukt belastning. Dette kan medvirke at brukstid reduseres.

Det er ikke sikkerhetsmessig forsvarlig å bevege seg ut på taket. Selv om det ikke er avdekket skader under befaringen, betyr ikke dette at det ikke foreligger

skader som en besiktelsen på taket kan avdekke. Vær oppmerksom på denne risikoen.

Konsekvens av gamle takstein er at disse kan lekke gir økt risiko for at det kan medføre fuktskader i underliggende konstruksjoner

Mose bør fjernes fra taksteinen for å unngå unødvendig for belastning. Jevnlige vedlikehold av takstein vil kunne bidra til at brukstiden kan forlenges noe.

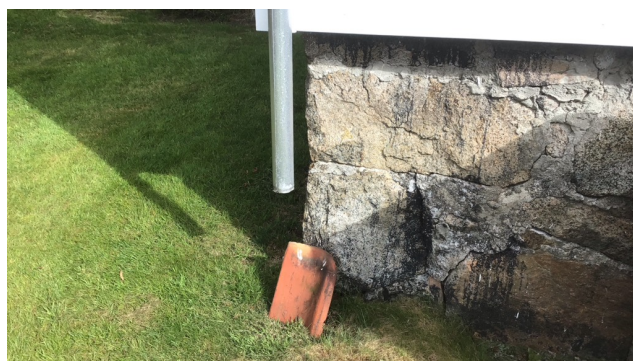
! TG 2 Nedløp og beslag

Mangelfull bortledning av takvann fra grunnmur

- Stigetrinn for feier må monteres.
- Det bør lages system for bortledning av vann fra taknedløp ved grunnmur.

-Det anbefales at det monteres snøfangere på taket.

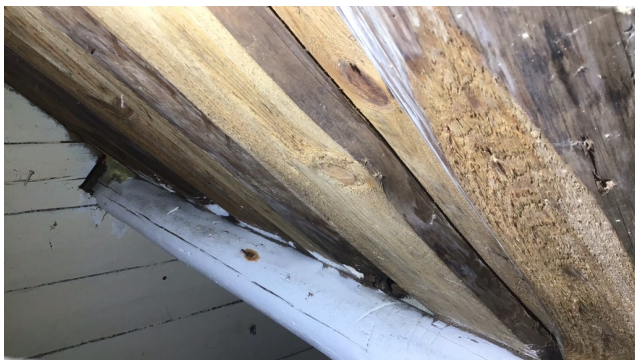
Loft er panelt i de innvendige overlater med mangelfull inspeksjons mulighet på øverste loft

Det er foretatt en visuell inspeksjon av innvendige himlinger og ingen tegn til aktiv lekkasje eller kondensproblemer registrert.

-Byggeårets konstruksjon kan indikere dårlig lufting og mangelfull isolering av konstruksjonen.

-Det bør følges med på konstruksjonen på vinterstid i forhold til opphopning av is/istapper og det kan ikke utelukkes at det er behov for tiltak i forbindelse med etterisolering, utbedring av lufting og forsterking av konstruksjonen

-Det anbefales at det etableres lofts luke med stige for god tilkomst til loftsrommet. Dette for jevnlig kontroll av innvendige konstruksjoner på kaldt loftet.

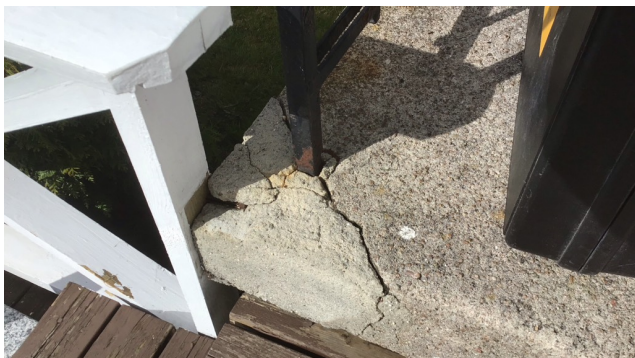
TG 2 Utvendige trapper

- Betongtrapp har mindre sprekker/skader

Sprekker i betong trapp

- Påviste skader må utbedres.

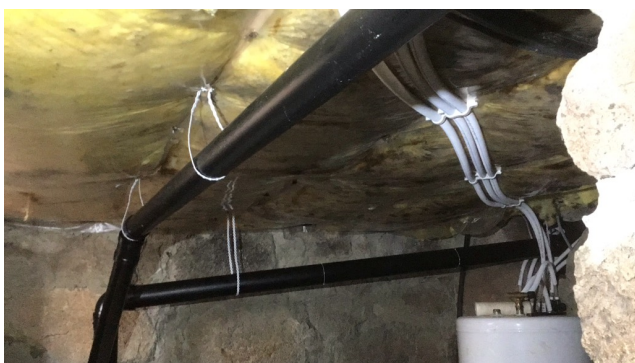
- Det er ikke adkomst til deler av krypkjelleren. Krypkjeller er kun vurdert i tilgjengelige deler. Krypkjeller regnes for å være en risikokonstruksjon som er utsatt for fukt- og råteskader i bunnsvill, trebjelkelaget og andre tilstøtende konstruksjoner, på grunn av fuktighet fra grunnen og kondensering ved temperaturforskjeller. Selv om det ikke er avdekket tegn på skader, betyr ikke dette nødvendigvis at det ikke foreligger skader i eller i forbindelse med krypkjelleren.
- Det er stedvis påvist fuktnivå som tilsier at konstruksjonen kan ha fuktskader.

-Det er påvist synlig fukt i krypkjeller eller synlige tegn på innsig av vann i krypkjeller.

-Det er begrenset tilgang til å vurdere rommet mellom det nederste bjelkelaget og bakken (krypkjeller) da høyden på taket er svært lavt på deler av kjeller område. Fuktigheten kan være høy i slike rom/kjellere på grunn av fuktighet fra grunnen, innsig av vann og/eller kondensering. Temperatur og fukt forhold kan gi skader i konstruksjoner slik som bjelkelag, og ofte utvikle seg over tid. En tilstandsrapport som denne baseres på en visuell befaring uten inngrep i konstruksjonen. Selv om det ikke er avdekket tegn på skader utenfor krypkjelleren under befaringen, slik som misfarging av treverk, spesielle insekter eller råteskader i konstruksjoner, betyr ikke dette nødvendigvis at det ikke foreligger skader i eller i forbindelse med krypkjelleren. Det anbefales derfor at en er oppmerksom på denne risikoen og undersøker dette nærmere, helst med hjelp av en fagkyndig.

udekket isolasjon i tak

- Overvåk konstruksjonen jevnlig. Avviket kan medføre behov for tiltak, men bør observeres over tid.

Fuktsperre på bakken bør etableres for å begrense jordfuktigheten.
Bedre ventilering må etableres med ventiler i grunnmur
Montering av stubbeloftsplater i takkonstruksjonen som mangler i kjellerom.
Fjerning av organisk materiell som ligger på bakkenivå
-Punktet må ses i sammenheng med drenering

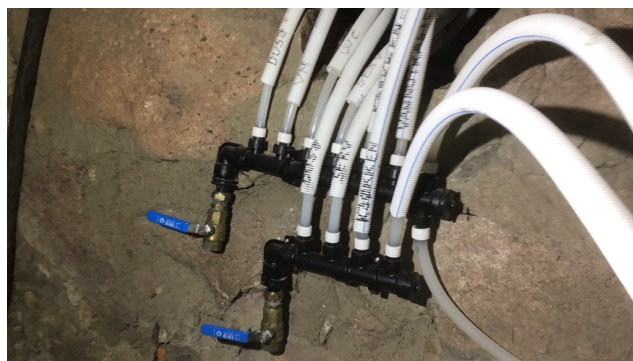
-Det er påvist at eventuelt lekkasje vann fra rør i rør system ledes til terreng i kjelleren med fukt belastning på gulv

-Det bør foretas tiltak på anlegget som sikrer bedre løsning på eventuelt lekkasje vann fra rør i rør system.
