Bjørnevågsveien 781, 4550 FARSUND

**Farsund/Skarstein - Et sjeldent
landsted i sjøkanten - idyll, utsikt
og båt plass**

Tilstandsrapport

Befaringsdato: 04.05.2026

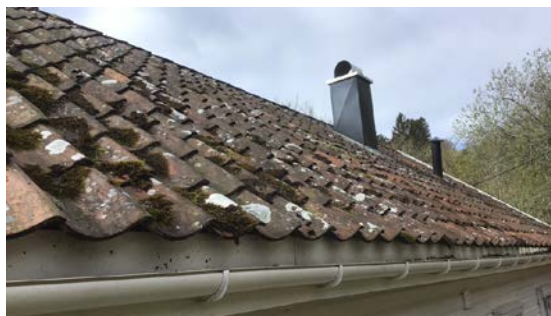
Det er registrert en del mose på taksteinen, noe som medfører at taksteinen vil utsettes for økt fukt belastning. Dette kan medvirke at brukstid reduseres.

Det er ikke sikkerhetsmessig forsvarlig å bevege seg ut på taket. Selv om det ikke er avdekket skader under befaringen, betyr ikke dette at det ikke foreligger skader som en besiktelsen på taket kan avdekke. Vær oppmerksom på denne risikoen.

Mose bør fjernes fra taksteinen for å unngå unødvendig for belastning. Jevnlig vedlikehold av takstein vil kunne bidra til at brukstiden kan forlenges noe.

Konsekvens av gamle takstein er at disse kan lekke gir økt risiko for at det kan medføre fuktskader i underliggende konstruksjoner

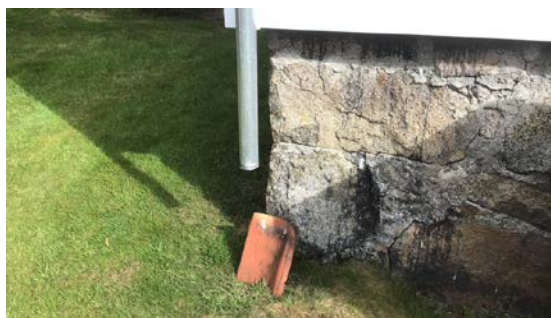
Mangelfull bortledning av takvann fra grunnmur

- Stigetrinn for feier må monteres.
- Det bør lages system for bortledning av vann fra taknedløp ved grunnmur.

-Det anbefales at det monteres snøfangere på taket.

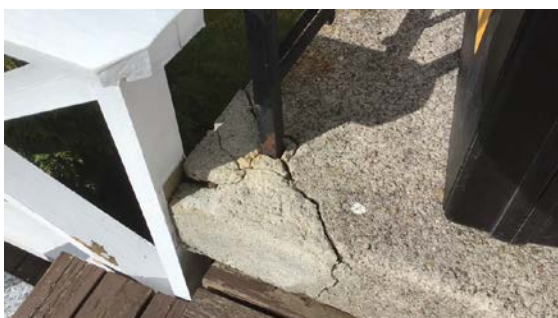
- Betongtrapp har mindre sprekker/skader

Sprekker i betong trapp

- Påviste skader må utbedres.

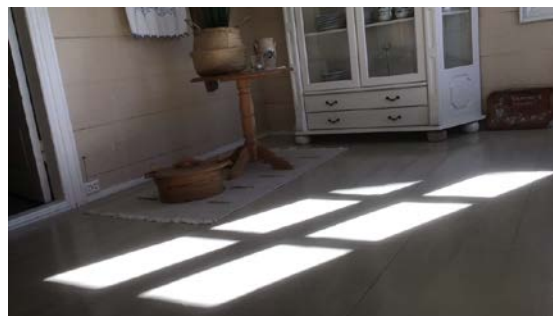
- Målt høydeforskjell på over 30 mm gjennom hele rommet. Tilstandsgrad 3 gis med bakgrunn i standardens krav til godkjente måleavvik.

-Det er utført stikk kontroll av nivåforskjeller spredte steder i boligen, fortrinnsvis i store rom. Noe avvik observert. Stedvis knirk.

Konsekvens av registrerte avvik vurderes å ikke ha vesentlig betydning, ut over at det kan oppstå mindre skjevheter i møblering som bla. settes opp mot vegger (vil normalt da få ujevn anlegg mot veggflater).

Kostnadsestimat: 20 000 - 100 000

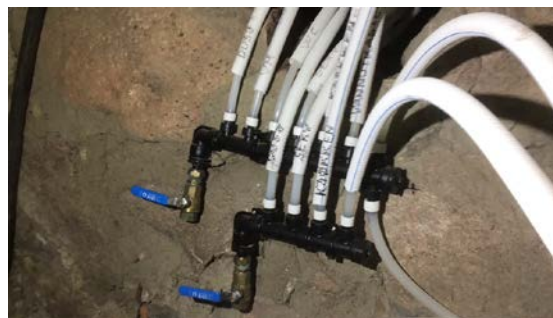
- Det er avvik:
-Det er påvist at eventuelt lekkasje vann fra rør i rør system ledes til terreng i kjelleren med fukt belastning på gulv

- Tiltak:
-Det bør foretas tiltak på anlegget som sikrer bedre løsning på eventuelt lekkasje vann fra rør i rør system.
