Tilstandsrapport

Enebolig

Bergfotvegen 15, 2114 DISENÅ

Befaringsdato: 23.01.2025

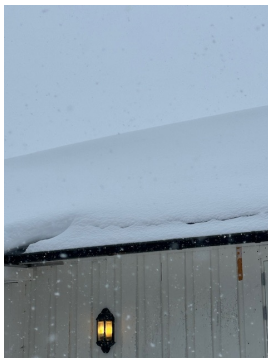
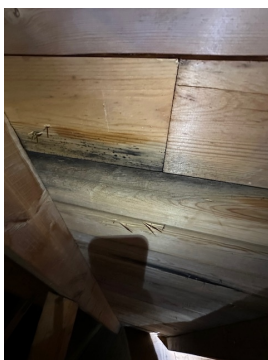
- Mer enn halvparten av forventet brukstid er passert på taktekingen.
- Mer enn halvparten av forventet brukstid er passert på undertak.
- Takteking er snødekt, alder eller materiale er ukjent og derfor ikke nærmere vurdert.
- Det er avvik:

Det er synlig fuktflekker på undertak mot nord. I følge eier er takshingel midlertidig tettet.

Takteking må skiftes ut.

Kostnadsestimat: 50 000 - 100 000

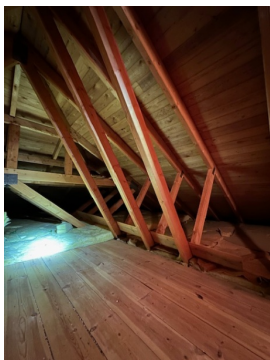
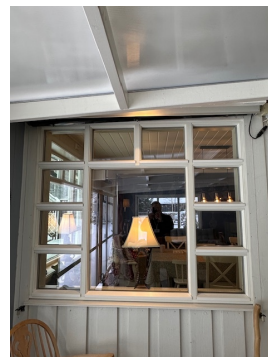
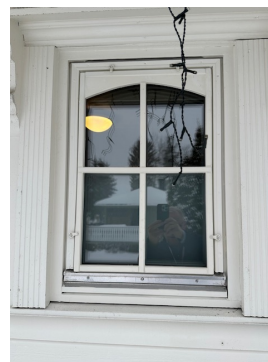
TG 2 Takkonstruksjon/Loft

Valmet tak i trekonstruksjoner isolert med 20 cm mineralull. Det er gulv på del av loftet. Luftig og tørt. Det er flere fuktmerker i undertak på nordsiden av taket. Dette er fra utett takshingel som nå er midlertidig tettet.

- Det er påvist fuktskjolder i undertak/takkonstruksjon.

Dette må sees i sammenheng med ny takshingel på taket.

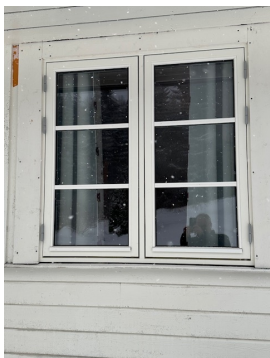
TG 2 Vinduer

Malte trevinduer fra byggeår med 3-lags isolerglass og ventil i karm. Malte trevinduer fra 2010 og 2021 vindu med 2-lags isolerglass. Det er utvendig persienner på stue vindu og vinterhage vinduer mot vest.

Det bør påregnes utskifting av vinduer fra byggeår, da vinduer har en normal levetid på 20-30 år.

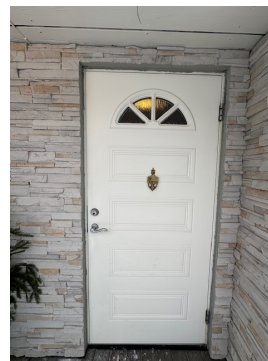
TG 2 Dører

Malt inngangsdør fra 2006 med glass i dørblad, dobbel terrassedør fra 2010 med 2-lags isolerglass i stue og inngangsdør i teak fra byggeår på gavl mot syd.

- Det er påvist dører som er vanskelig å åpne eller lukke.
- Det er avvik:

Det må påregnes en oppgradering av inngangsdør på gavl mot syd. Juster låskasse på terrassedør.

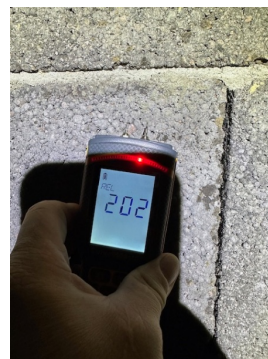
TG 2 Rom Under Terreng

Det er med fuktsøker målt ca. 20 % fukt i grunnmur.

- Det er påvist indikasjoner på noe fuktgjennomtrenging inn i kjellermur.
- Det er avvik:

Ytterligere undersøkelser bør foretas for å få kartlagt tilstanden.

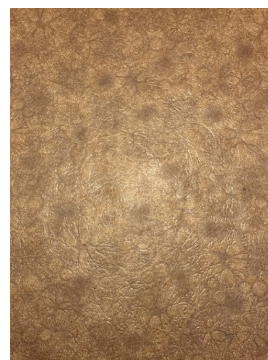
! TG 2 Overflater Gulv

Fungerer med dagens tilstand.

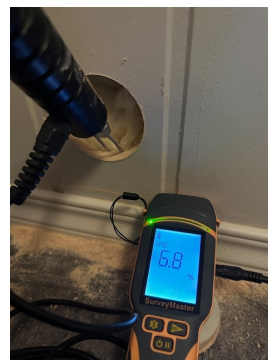
Tilliggende konstruksjoner våtrom

Det er boret hull i vegg. Fuktmåling med pigger inne i vegg - mot vaskerom. Det påvises ikke fukt over normalen.

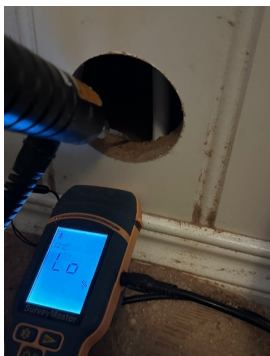
TG 1 Tilliggende konstruksjoner våtrom

Det er boret hull i vegg. Fuktmåling med pigger inne i vegg - mot bad. Det påvises ikke fukt over normalen.

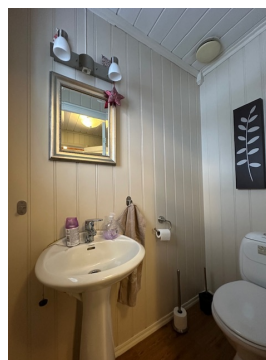
Toalettrom - oppgradert i 2006. Vinyllikk på gulv, malt mdf. veggplater og malt panel i tak. Porselensvask. Frittstående klosett. Takventil. Det opplyses på generelt grunnlag at vanntilførsel til rom uten sluk og vanntette overflater er en risikokonstruksjon som erfaringsmessig kan ha hyppig skadefrekvens.

- Mekanisk avtrekk bør etableres på toalettrom.

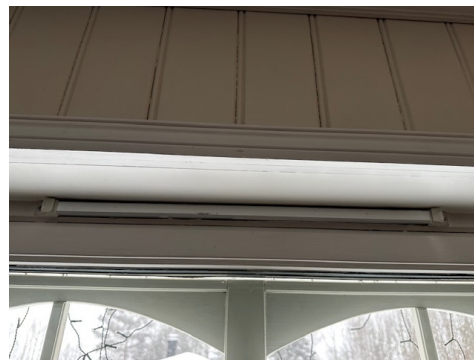
TG 2 Ventilasjon

Ventilasjon gjennom veggventiler, ventiler i vinduskarmer og vinduer som kan åpnes. Naturlig avtrekk på toalett og vaskerom. Mekanisk avtrekk på bad og kjøkken.

- Det er påvist mangelfull ventilasjon på ett eller flere rom i boligen.

Monter mekanisk avtrekk op toalettrom og vaskerom.

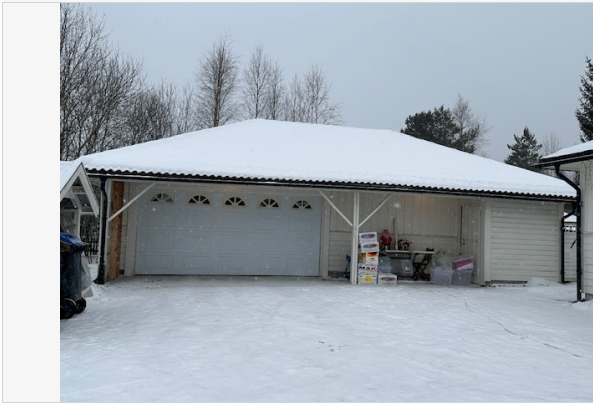
Garasje

Dobbelt garasje fundamentert på betongplate med ensteins grunnmur. Uisolert bindingsverkskonstruksjon i tre. Stående og liggende malt utvendig panel. Valmet tak i trekonstruksjoner, tekket med betongtakstein. Forkantblekk, takrenner og nedløp i metall.

Innlagt strøm. Noe sprekker i betongplate. Noe uferdig panel i takutstikk v/leddport. Påregn utvendig vask og maling.
