# Tilstandsrapport

Enebolig

Dr. Bjørnebyg veg 24, 2270 FLISA

Befaringsdato: 19.03.2025

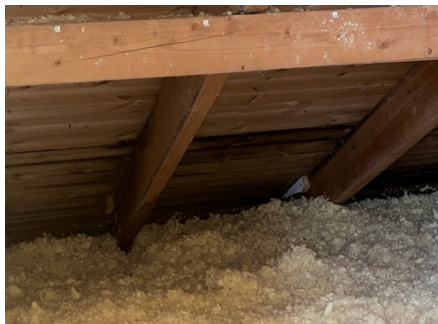
Det er noen mørke områder på undersiden av taktro. Det ble tilsynelatende utført fuktmåling på dette punktet imf. utførelse av tilstandsrapport ved forrige salg, den gang var det ikke innblåst isolasjon og man kunne dermed gå på sperrene. Det ble ut fra bilder ikke målt forhøyet fuktinnhold i treverket den gang. Siden det på denne befaring ikke er adkomst for fuktmåling eller foreligger opplysninger om når forholdet oppsto eller om det er utført utbedringer i etterkant så kan det ikke ses bort fra at det kan være en mindre aktiv lekkasje. Det er flere grunner til at et lekkasjepunkt kan måles tørt i løpet av et år selv om lekkasjeårsaken ikke er utbedret.

Eksempel på mørke områder på undersiden av taktro

Mørke områder på undersiden av taktro bør undersøkes nærmere i forbindelse med sannsynlige påkjenningstidspunkt slik som regnvær eller snøsmelting for å utelukke at det foreligger en aktiv lekkasje.

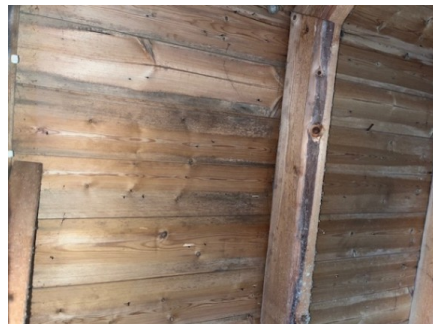
Eksempel på svertesopp på undersiden av taktro.

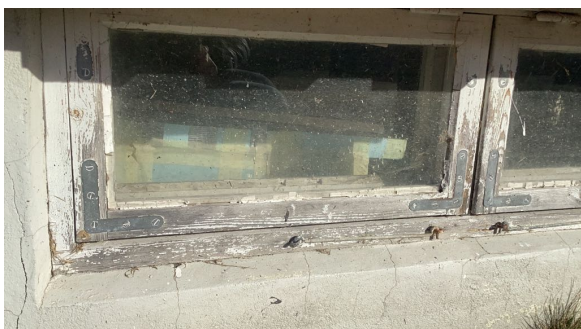
Kjøkkenvindu er modent for utskifting.

Eksempel på tilstand på kjellervindu.

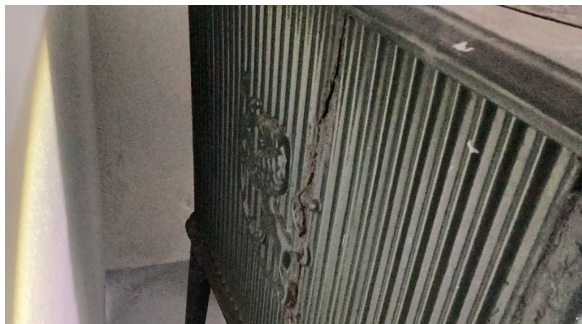
- Peisovnen har sprekker.

Sprekk i vegg og overganger på vedovn i kjeller.

Sprekk i sidevegg på vedovn i kjeller.

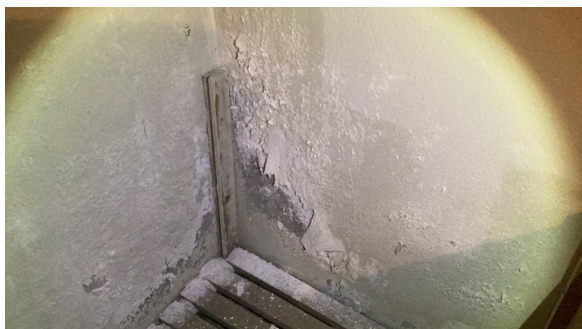
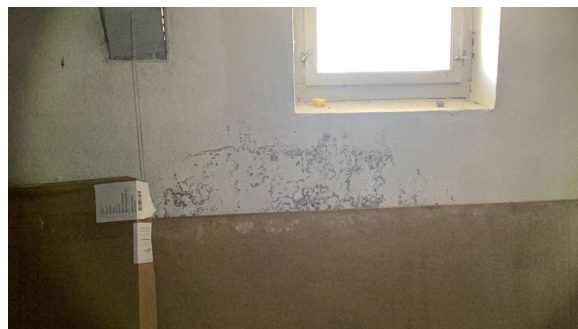
Det er saltutslag og avskaling av maling på vegger i de fleste rom, dette indikerer fuktpåkjenning fra grunnen.

Eksempel på saltutslag og avskaling.

Det er ut fra dagens tilstand og bruk av arealene ikke nødvendig med tiltak.

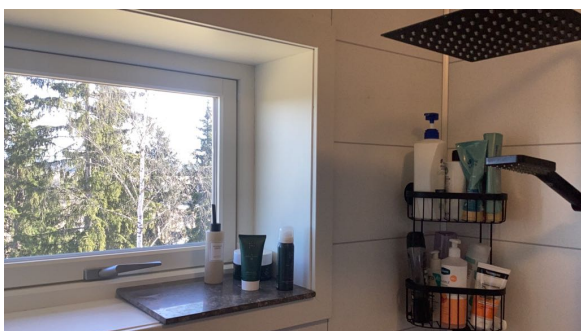
Tilstand på vindu må følges med på. Utsatt for fuktig klima slik som i en dusjsone medfører fare for at fuktskader oppstår.

Det er vindu i våtsone i dusj.

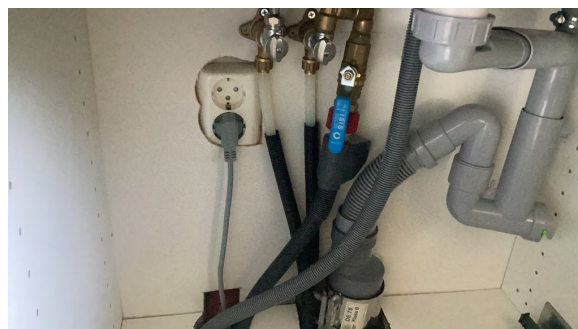
Det er ikke forsegling mellom vannrør og varerør på kjøkken.

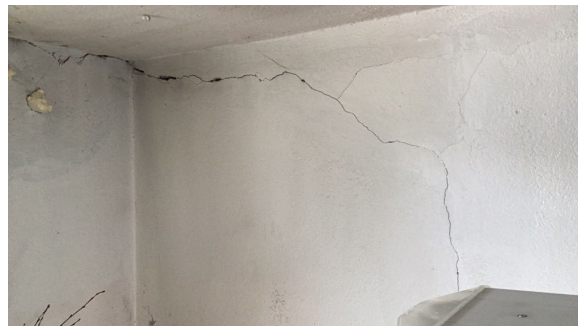
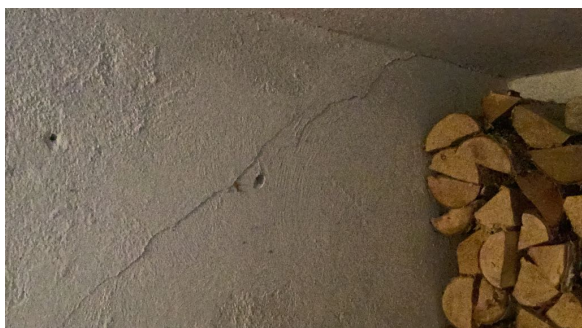
Det er stedvis sprekker i grunnmurer, innvendig og utvendig.

Eksempel på innvendig sprekk.

Forsegling av sprekker.
