# Tilstandsrapport

Enebolig

Hystadveien 186, 3209 SANDEFJORD

Befaringsdato: 29.01.2025

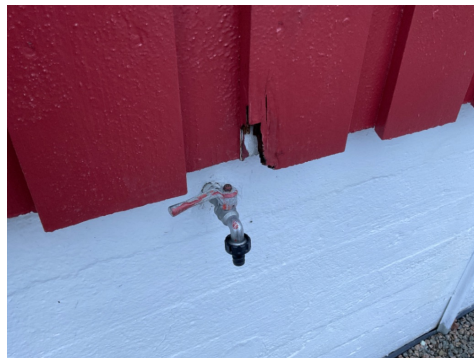
- Det er påvist spredte råteskader i bordkledningen.

Kledning med råte.

- Råteskadet trekledning må skiftes ut.

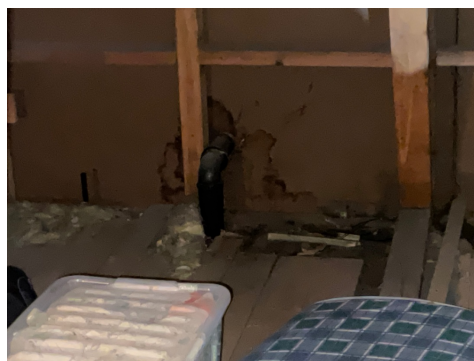
Det er noe fuktskjolder på vegger og undertak på loft. Det er noe råte nederst på vindskie mot øst.

Fuktskjolder på vegg på loft.

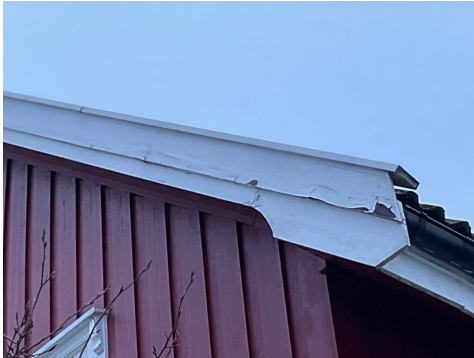
Råte på vindskie.

Kledning med råte bør påregnes skiftet.

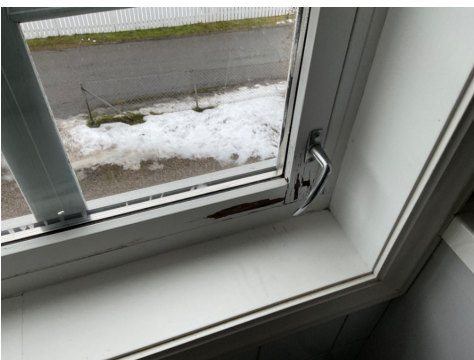
Vindu på soverom/kontor 1. etg. er vanskelig å åpne.  
Vindu på bad har malingsflass og fuktskjolder.  
Vindu på loft har fuktskjolder.  
Eldre vinduer har noe alder og værslitasje.

Behov for utskiftninger av eldre vinduer bør påregnes. Med godt vedlikehold kan levetiden forlenges.

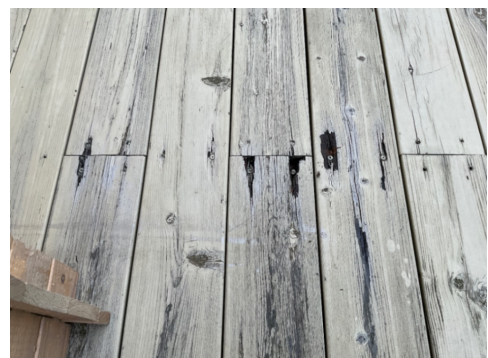
Terrassegulv med begynnende råte.

Terrassegulv bør skiftes ut.

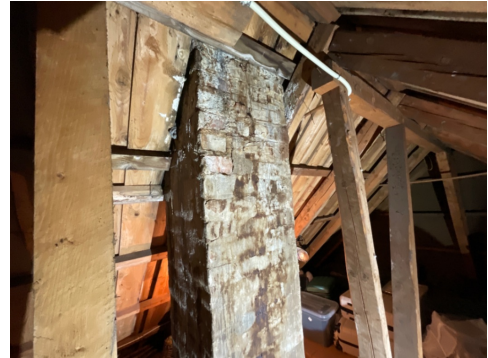
Pipen har noe riss og svetteing av sotvann på loft.

Pipe på loft.

Fremtidige eiere bør vurdere og fornye pipen med nytt innvendig piperør.

**Kostnadsestimat: 50 000 - 100 000**

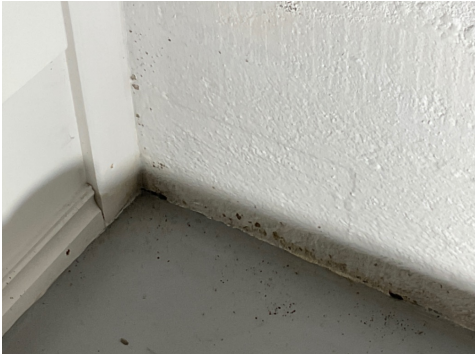
- Det er påvist indikasjoner på noe fuktgjennomtrenging inn i kjellermur.

Fuktskjolder på vegg i kjeller.

- Det påviste fuktnivå gir grunn til å overvåke konstruksjonen jevnlig for å se utvikling over tid, og eventuelt foreta tiltak for å unngå fuktskader. Det anbefales å holde vegger i kjeller uinnkledd.

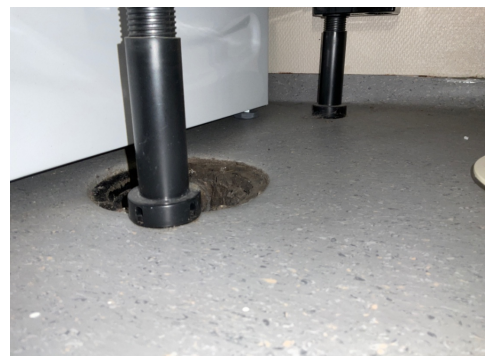
Vaskerommet har plastsluk i gulv.  
Tettesjikt er utført med vinylbelegg på gulv. Det er ikke kjent om veggene i våtsone er malt med fuktbestandig våtromsmaling.

Plast sluk i gulv.

Det anbefales at overflatene i våtrommet males med egnet fuktbestandig maling som er beregnet for bruk på våtrom.

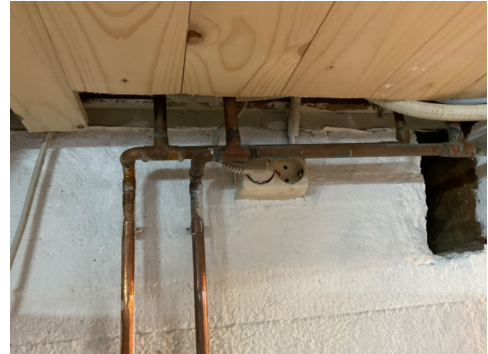
Strømtilførsel fra stikkontakt.

- Det bør etableres tilfredsstillende el-tilkobling etter gjeldende forskrift.
