# Tilstandsrapport

📍 Arnstein Arnebergs vei 7, 1366 LYSAKER

# gnr. 41, bnr. 948, snr. 99

Rapportdato: 25.08.2025

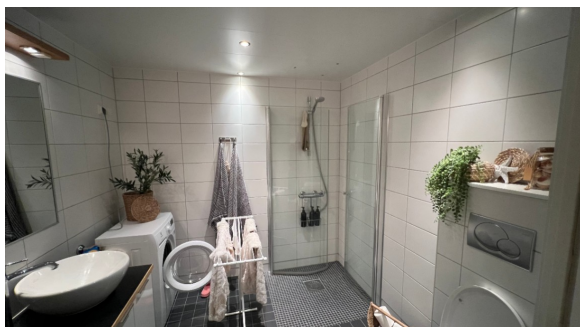
### 1. ETASJE > BAD

Fallforholdene avviker fra dagens anbefalinger, med utilstrekkelig lokalfall mot sluk. Dette kan medføre at vann blir stående/renner tregere i enkelte områder etter dusjing, noe som over tid kan øke belastningen på overflater og fuger.

Tiltak bør vurderes for å bedre fallforholdene, men avviket krever ingen akutte handlinger.

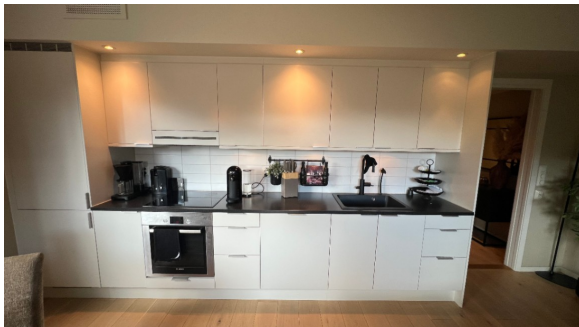
## 1. ETASJE > STUE/KJØKKEN

Det er ikke monter lekkasjevarsler med vannstoppventil på kjøkken. Kravet kom i 2010. Kravet gjelder for rom som har vanninstallasjoner, men mangler sluk eller vanntett gulv

Det anbefales å ettermontere lekkasjesensorer med automatisk vannstoppventil på kjøkken i samsvar med gjeldende forskriftskrav.

Dette for å sikre at eventuelle lekkasjer oppdages raskt og ikke medfører skade på bygningsdeler.
