Tilstandsrapport

Boligbygg med flere boenheter
-

Lienveien 55 B, 3678 NOTODDEN
-

Befaringsdato: 04.11.2024

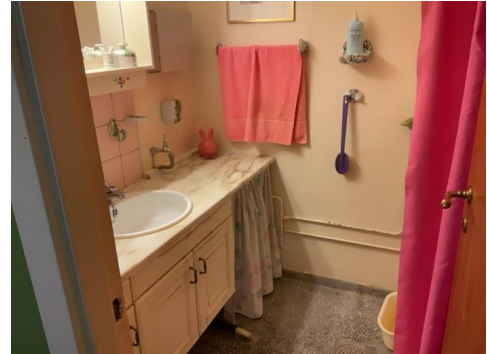
TG 3 Generell

Aktuell byggeforskrift er byggeforskrifter fra før 1997. Dokumentasjon: Ingen dokumentasjon.

Det er baderomsinnredning med laminat benkeplate og nedfelt emaljert vask, dusj på vegg, naturlig lufting i vegg og støpt gulv med sluk i dusjsonen. Det er lagt opp opplegg til vaskemaskin, men den er flyttet ut på kjøkkenet.

Enkelt bad med baderomsinnredning og dusj på vegg.

- Våtrommet må totalrenoveres. Alle forhold med tettesjikt, våtzone, sluk m.m. må dokumenteres.

Kostnadsestimat: 100 000 - 300 000

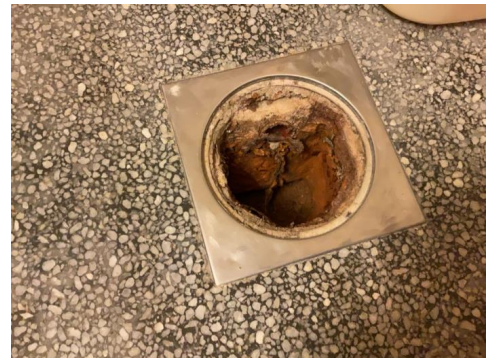
Det er rust i sluk, fuktskader på baderomsinnredning og utette skjøter på våtromstapet i våtsonen.

Sluk i gulv med rust.

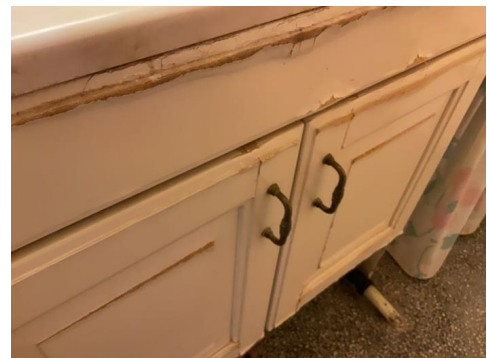
Fuktsvelling på baderomsinnredning.

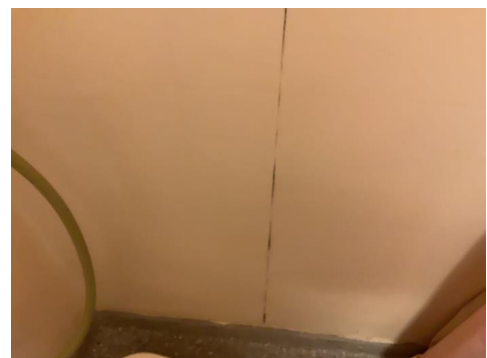
Det er bestemt i ny forskrift at alle våtrom bygget før 1997 skal ha en tilstandsgrad 3 på grunn av forventet levetid er overskredet og stor fare for avvik og skader.

Utette skjøter på våtromsvegg.

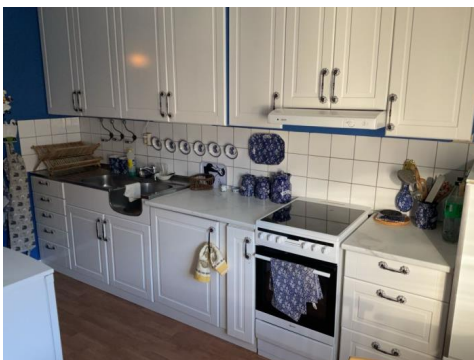
Det er innredning fra byggeår, men det er skiftet fronter. Innredning har generelt dårlig tilpasning med noe gammelt og noe nytt. Det er ikke opplegg til oppvaskmaskin og berederen tar det ene underskapet. Det er fukt i benkeskap og bunn er delvis ødelagt.

Kjøkkeninnredning.

Det er en lekkasje fra vask som må sjekkes. Kjøkken fungerer, men det er naturlig å montere ny innredning når leiligheten renoveres.

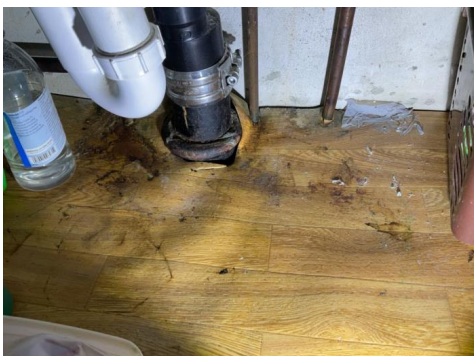
- Det er ved bruk av fuktindikator rundt utsatte hvitevarer påvist indikasjoner på fuktighet.
- Det er avvik:

Fuktskade og fukt i benkeskap.

- Tiltak:
- Påviste skader må utbedres.

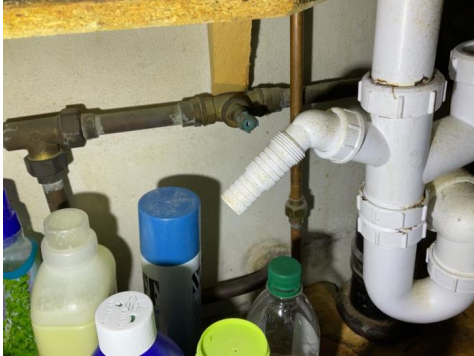
Defekt håndtak på stoppekran i benkeskap på kjøkken.

Kostnadsestimat: Under 10 000

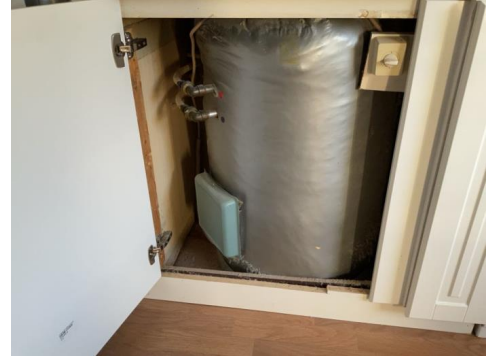
Bereider i kjøkkenskap.

- Det er ikke behov for utbedringstiltak siden tanken fungerer i dag, men ut ifra alder kan skader plutselig oppstå på eldre tanker.
