# Aumveien 196 2500 TYNSET

## Tilstandsrapport Eierskifte

Boligtype: Enebolig

Byggeår: 1980

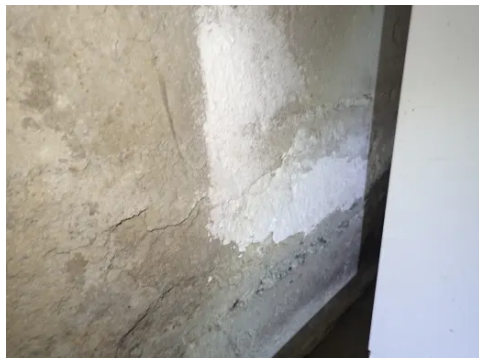
Saltutslag i bodrom.

- Dreneringen kan ha begrenset effekt. Ved målinger på synlige murer og betonggulv ble det påvist noe fuktgjennomgang. I uinnredede bodrom ble det påvist saltutslag i nedre del av grunnmur som tegn på dette. Slik fuktgjennomgang er ikke unormalt å se i eldre bygninger.
- Mer enn halvparten av forventet levetid på drenering er overskredet.
- Tomten er snødekt og terrengforhold er derfor ikke kontrollert.

- Overvåk tilstanden jevnlig. For å få tilstandsgrad 0 eller 1 må dreneringen skiftes ut, men tidspunktet for når dette er nødvendig er vanskelig å si noe om. Tettheten til dreneringen er usikker med bakgrunn i alder og foretatte målinger.
- Følg jevnlig med på overflatene. Det er økt risiko for skader ved innkledde konstruksjoner innvendig, men ikke registrert skader ved inspeksjon i borehull i toalettrom.
- Det bør foretas nærmere undersøkelser av tomte når den er snøfri.

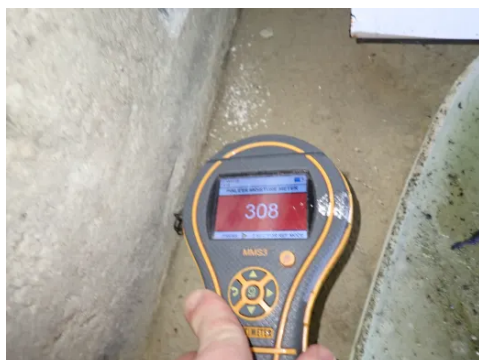
Viser fuktopptrekk ved måling i bodrom.

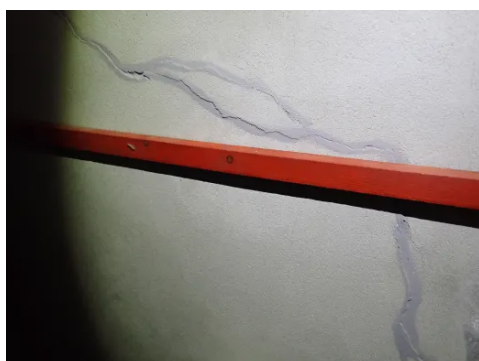
Sprekkdannelse.

-Det registreres noe riss- og sprekkdannelse i garasjen. Her er det registrert å være forsøkt tetting av noen sprekker, men disse har igjen delvis sprukket opp igjen. Per i dag er det ikke registrert konstruksjonsmessig svikt. Samme oppsprekking ved tidligere tettete sprekk i vaskerom under en ventil. Årsaken kan være at det er noe bevegelser i grunnen med tanke på at sprekker har åpnet seg igjen, eventuelt på grunn av at frost trekker under fundamenter.

-Undersøk grunnen rundt boligen nærmere for å påvise årsaken til bevegelsene. Tiltak vurderes deretter.

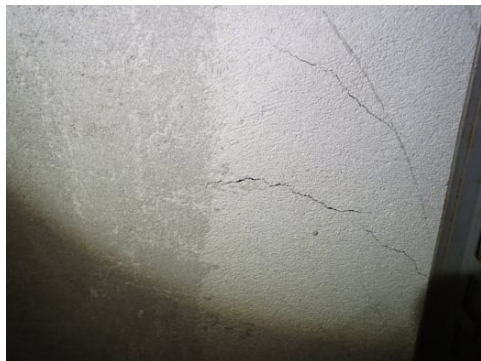
Sprekkdannelse.

-I utvendig mur er det stedvis noen riss.

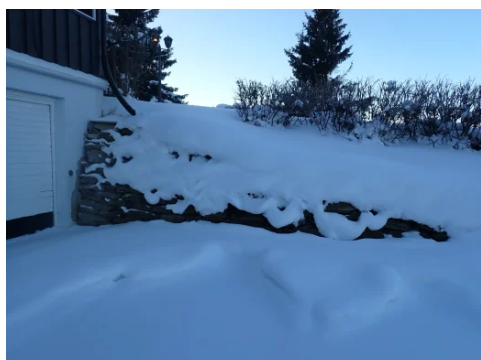
Snødekt mur.

-For å avdekke tilstand må det foretas kontroll av forstøtningsmur når forholdene ligger til rette.

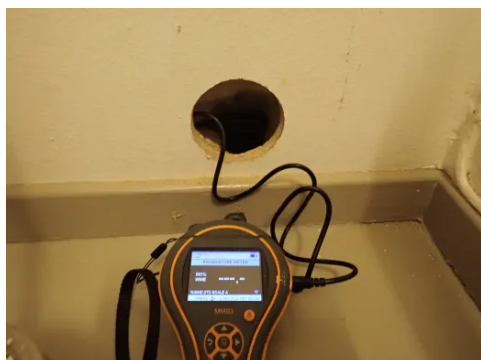
Hulltakingen viser ingen fukt eller skader i treverk i borehullet.

-Det er foretatt hulltaking i nedre del av vegg i toalettrom. Ingen skader eller fukt er registrert i borehullet.

-Ved målinger på synlige murer og betonggulv ble det påvist noe fuktgjennomgang, men det er ikke vått på overflatene. I uinnredede bodrom ble det påvist saltutslag i nedre del av grunnmur som tegn på dette. Slik fuktgjennomgang er ikke unormalt å se i eldre bygninger.

-Foreta jevnlig kontroll av overflater og sørg for god ventilering av rommene. Fukt i grunnmur kan medføre muggvekst og skader over tid, særlig i lukkede konstruksjoner. Selv om det ikke er påvist skader i påforet vegg, betyr det ikke at det ikke foreligger unormale forhold ved andre påforede konstruksjoner. Vær oppmerksom på dette.

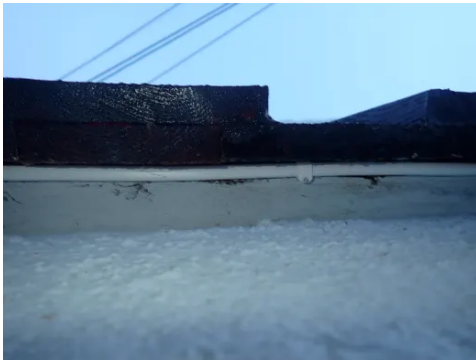
| Bygningsdel | Oppsummert begrunnelse for tilstandsgrad |
|---|---|
| Yttervegger | Det er ingen eller liten lufting i nedre kant av kledning. |

Oversiktsbilde oppunder kledning.

| -Med tanke på begrenset lufting, er det ikke registrert behov for tiltak i dag, men ved større utskiftinger av kledning eller vesentlig endring i bruk av boligen bør lufting av kledning etableres/utbedres. Dårlig lufting av kledning kan medføre fuktskader i veggen på grunn av sen uttørring av fukt i veggen, som kan oppstå på grunn av inndriv av nedbør og kondensering. Vær oppmerksom på dette. | |

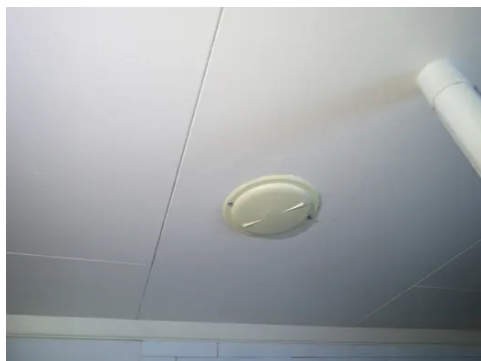
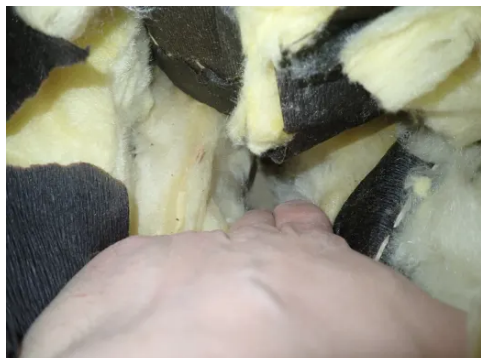
| Bygningsdel | Oppsummert begrunnelse for tilstandsgrad |
|---|---|
| Takkonstruksjon og loft | Det blir registrert svelling ved takventil på badet. Det er registrert muselort på loftet. |

Avtreksventil fra bad.

Besiktigelse ned rundt avtreksventil fra loft.

-Det må foretas nærmere undersøkelser ved avtrekkskanal. Dårlig isolering av kanalen og/eller dårlig tetthet i dampsperre kan medføre kondensering og fuktskader over tid. Hvilke tiltak som er aktuelt bestemmes etter at det er utført nærmere undersøkelser.

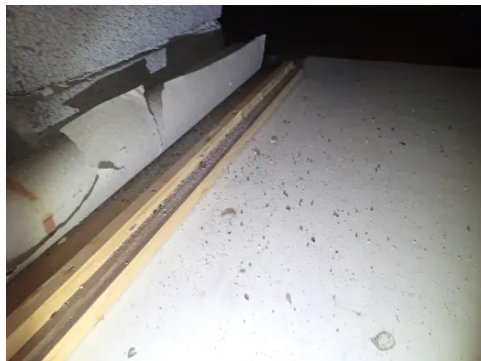
-Det er registrert muselort på loftet, samt at det er lagt ut en del musegift.

Muselort.

-Mus kan gnage på treverk, isolasjon og ledninger, noe som kan føre til dårlig energieffektivitet, brannfare og vannskader. Det kan være hensiktsmessig med en nærmere gjennomgang av loftsrom, da det kan være vanskelig å påvise eventuelle skjulte feil. Tiltak vurderes deretter.

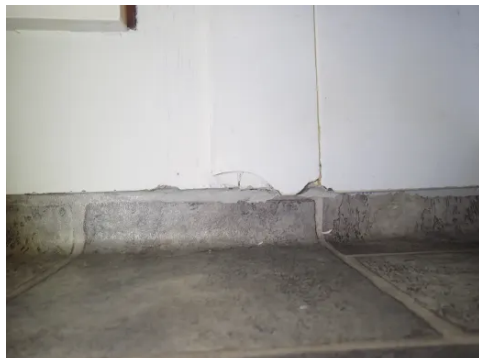
Skader i bunn av plater/fliser.

- Fallforhold til sluk, og høydeforskjell mellom topp sluk og topp membran ved dør, er tilfredsstillende. Vannsikkerheten i rommet er ivaretatt med god oppkant med belegg ved dør.
- Vindu er plassert i våtsonen og har materialer som ikke tåler vann. Vinduet er ikke påkjent av bruksvann ved dagens dusjløsning. Løsningen avviker fra dagens forskrifter.
- Det er registrert enkelte mindre skader i bunn av plater og fliser på vegg.
- Det blir registrert svelling ved takventil på badet. Ved kontroll rundt kanalen på loftet blir det registrert utett eller manglende dampspærre, som kan være årsaken til forholdet. Selve kanalen er ikke lenger i bruk, men gjennomføringen er ikke tett.

- Det anbefales at det tas i bruk et lukket dusjkabinett for å spare overflater for fritt vann.
- Skader i plater og flis må utbedres for å lukke avviket. Se også "Takkonstruksjon og loft".

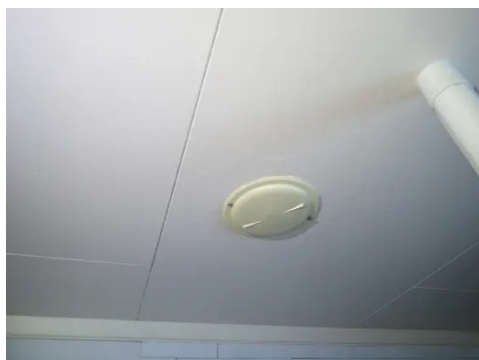
Skade rundt avtrekksventil i tak.
