Aumveien 196, 2500 TYNSET

**Romslig og velholdt bolig i  
Kjæreng. I tillegg garasje, verksted,  
carporter og stabbur. Vannbåren  
jordvarme! Ca 7,4 mål.**

## 6. Hovedrapport

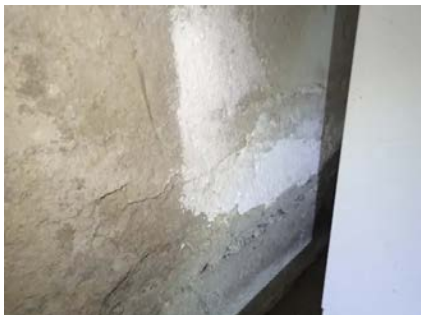
Saltutslag i bodrom.

| -Dreneringen kan ha begrenset effekt. Ved målinger på synlige murer og betonggulv ble det påvist noe fuktgjennomgang. I uinnredede bodrom ble det påvist saltutslag i nedre del av grunnmur som tegn på dette. Slik fuktgjennomgang er ikke unormalt å se i eldre bygninger. | |

| -Følg jevnlig med på overflatene. Det er økt risiko for skader ved innkledde konstruksjoner innvendig, men ikke registrert skader ved inspeksjon i borehull i toalettrom. | |
| -Det bør foretas nærmere undersøkelser av tomta når den er snøfri. | |

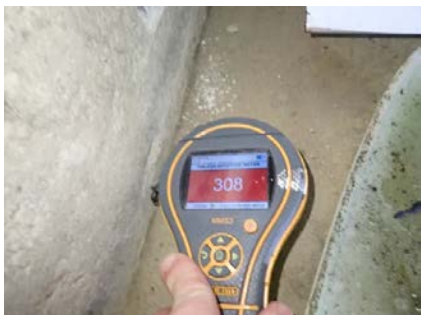
Viser fuktopptrekk ved måling i bodrom.

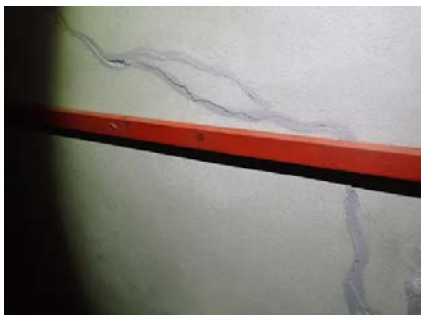
Sprekkdannelse.

| -I utvendig mur er det stedvis noen riss. | |

| -Undersøk grunnen rundt boligen nærmere for å påvise årsaken til bevegelsene. Tiltak vurderes deretter. | |

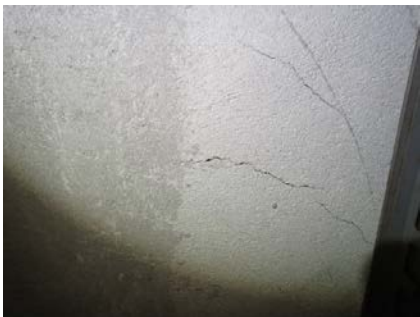
Sprekkdannelse.

| -Det registreres noe riss- og sprekkdannelse i garasjen. Her er det registrert å være forsøkt tetting av noen sprekker, men disse har igjen delvis sprukket opp igjen. Per i dag er det ikke registrert konstruksjonsmessig svikt. Samme oppsprekking ved tidligere tettet sprekk i vaskerom under en ventil. Årsaken kan være at det er noe bevegelser i grunnen med tanke på at sprekker har åpnet seg igjen, eventuelt på grunn av at frost trekker under fundamenter. | |

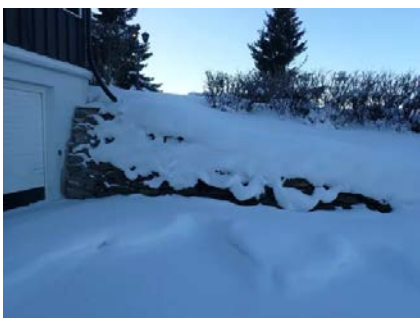
Snødekt mur.

| -For å avdekke tilstand må det foretas kontroll av forstøtningsmur når forholdene ligger til rette. | |

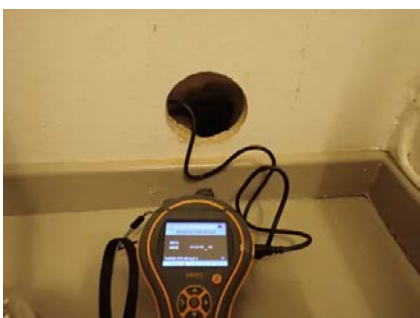
Hulltakingen viser ingen fukt eller skader i treverk i borehullet.

| Oppsummering av rom under terreng | TG-2 |
|---|---|
| <div>-Det er foretatt hulltaking i nedre del av vegg i toalettrom. Ingen skader eller fukt er registrert i borehullet.</div> <div>-Ved målinger på synlige murer og betonggulv ble det påvist noe fuktgjennomgang, men det er ikke vått på overflatene. I uinnredede bodrom ble det påvist saltutslag i nedre del av grunnmur som tegn på dette. Slik fuktgjennomgang er ikke unormalt å se i eldre bygninger.</div> | |

| Oppsummering av rom under terreng | TG-2 |
|---|---|
| <div>-Foreta jevnlig kontroll av overflater og sørg for god ventilering av rommene. Fukt i grunnmurer kan medføre muggvekst og skader over tid, særlig i lukkede konstruksjoner. Selv om det ikke er påvist skader i påforet vegg, betyr det ikke at det ikke foreligger unormale forhold ved andre påforede konstruksjoner. Vær oppmerksom på dette.</div> | |

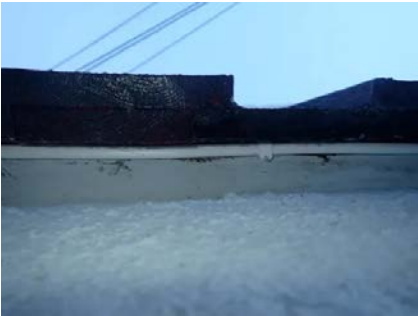
Oversiktsbilde oppunder kledning.

| -Med tanke på begrenset lufting, er det ikke registrert behov for tiltak i dag, men ved større utskiftinger av kledning eller vesentlig endring i bruk av boligen bør lufting av kledning etableres/utbedres. Dårlig lufting av kledning kan medføre fuktskader i veggen på grunn av sen uttørring av fukt i veggen, som kan oppstå på grunn av inndriv av nedbør og kondensering. Vær oppmerksom på dette. | |

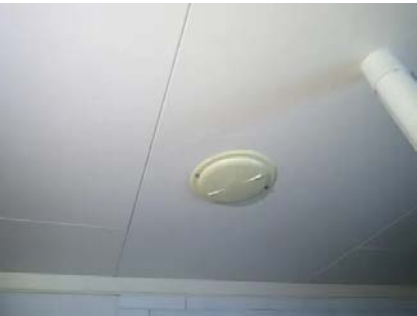
Avtreksksventil fra bad.

| -Det må foretas nærmere undersøkelser ved avtrekkskanal. Dårlig isolering av kanalen og/eller dårlig tetthet i dampsperre kan medføre kondensering og fuktskader over tid. Hvilke tiltak som er aktuelt bestemmes etter at det er utført nærmere undersøkelser. | |

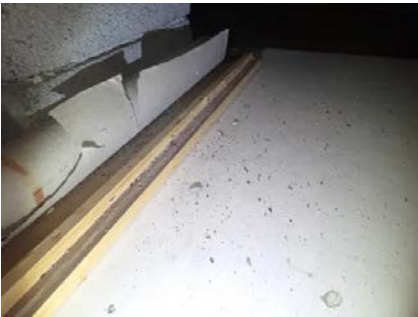
| -Det er registrert muselort på loftet, samt at det er lagt ut en del musegift. | |

Muselort.

| -Mus kan gnage på treverk, isolasjon og ledninger, noe som kan føre til dårlig energieffektivitet, brannfare og vannskader. Det kan være hensiktsmessig med en nærmere gjennomgang av loftsrom, da det kan være vanskelig å påvise eventuelle skjulte feil. Tiltak vurderes deretter. | |

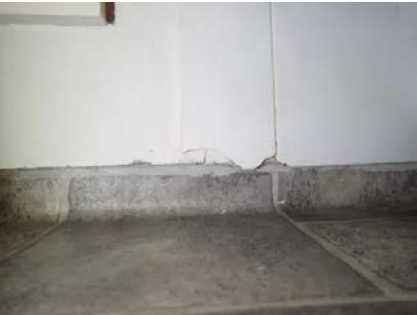
| Bygningsdeler med TG2 | |
|---|---|
| Våtrom: Bad - Overflater | Vindu er plassert i våtsonen og har materialer som ikke tåler vann. Det er registrert enkelte mindre skader i bunn av plater og fliser på vegg. Det blir registrert svelling ved takventil på badet. |

Skader i bunn av plater/fliser.

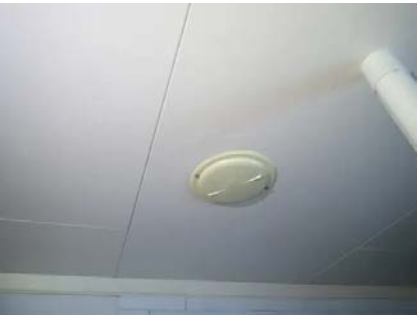
Skade rundt avtrekksventil i tak.
