# Tilstandsrapport

📍 Kristoffer Robins vei 10, 0978 OSLO

# gnr. 100, bnr. 40

Rapportdato: 06.02.2026

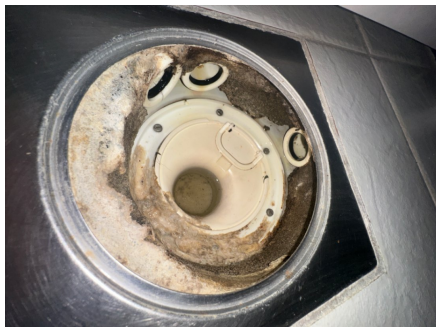
Sluk i plast er plassert under servant. Det er observert membran i sluk som er benyttet som tettesjikt. Oppbygging av tettesjikt på bad er ukjent for takstmann.

- Mer enn halvparten av forventet brukstid er passert på membranløsningen.

Smøremembran på vegger er over 15 år.

Membran i gulv er over 20 år.

Plastsluk med klemring for membran

Ut i fra alder på konstruksjoner, bør oppgradering forventes i nær fremtid. Med det menes rehabilitering av bad med nytt tettesjikt.

Det anbefales bruk av dusjkabinett, for å hindre fuktinntregning i eldre konstruksjoner.
