Tilstandsrapport

Tomannsbolig

Teistholmveien 45 B, 6512 KRISTIANSUND N

Befaringsdato: 24.10.2024

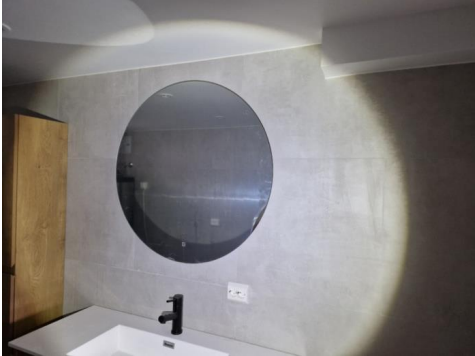
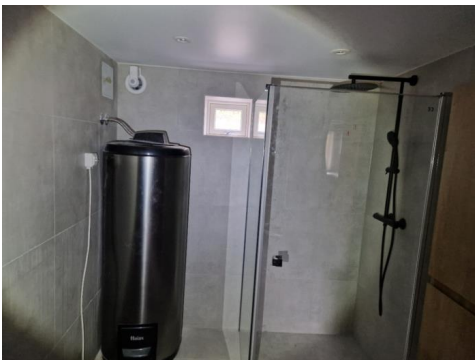
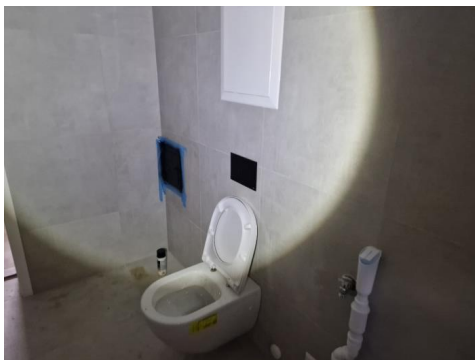
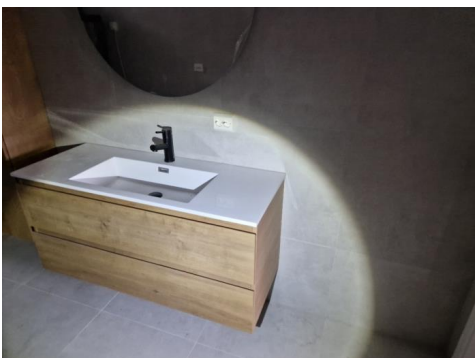
! TG 2 Overflater vegger og himling

- Det er vindu/dør med ikke fuktbestandige materialer i våtsonen (ved vask, dusj, badekar, osv.), løsningen eller byggematerialet er uegnet

- Uegnede materialer må fuktbeskyttes/utskiftes.
