# Tilstandsrapport

📍 Sofies gate 84, 0454 OSLO

# gnr. 217, bnr. 338, snr. 7

Befaringsdato: 09.10.2025

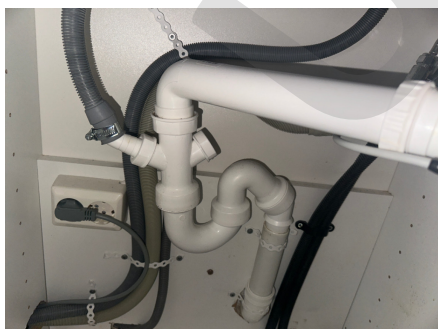
TG settes ut i fra manglende Waterguard/ lekkasjestopper, i benkeskap på kjøkken, samt manglende tettemuffer på vannrør på kjøkken.

Boliger som er bygget etter 2010 skal ha lekkasjestopper i rom som kjøkken, egne toalettrom og bod med varmtvannsbereder. Kravet gjelder for rom som har vanninnstallasjoner, men mangler sluk eller vanntett gulv. Kravet gjelder også ved rehabilitering av eldre boliger.

Rørøpplagg i kjøkkenbenk

Montering av tettemuffer på vannrør, i kjøkkenbenk bør påberegnes. Utette varerør kan forårsake vannskader, på tilstøtende konstruksjoner.

Det anbefales i tillegg å montere Waterguard/ vannstopper på vanninnstallasjoner i rom uten sluk. Dette for å sikre mot evt. lekkasjer.
