# Tilstandsrapport

📍 Sofies gate 84, 0454 OSLO

# gnr. 217, bnr. 338, snr. 7

Rapportdato: 13.10.2025

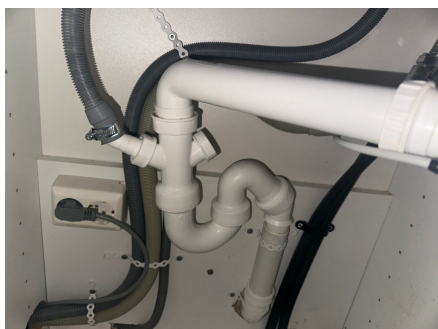
Rørøpplagg i kjøkkenbenk

TG settes ut i fra manglende Waterguard/ lekkasjestopper, i benkeskap på kjøkken, samt manglende tettemuffer på vannrør på kjøkken.

Boliger som er bygget etter 2010 skal ha lekkasjestopper i rom som kjøkken, egne toalettrom og bod med varmtvannsbereder. Kravet gjelder for rom som har vanninnstallasjoner, men mangler sluk eller vanntett gulv. Kravet gjelder også ved rehabilitering av eldre boliger.

Montering av tettemuffer på vannrør, i kjøkkenbenk bør påberegnes. Utette varerør kan forårsake vannskader, på tilstøtende konstruksjoner.

Det anbefales i tillegg å montere Waterguard/ vannstopper på vanninnstallasjoner i rom uten sluk. Dette for å sikre mot evt. lekkasjer.
