TILSTANDSRAPPORT

Uelands gate 57 K

10.03.2026

UELANDS GATE 57 K - 301/219/0/230/1002/0

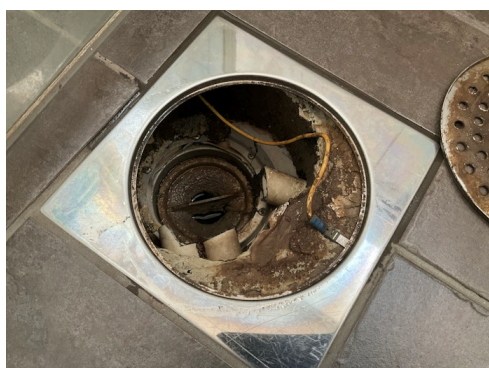
Det er synlig bruk av membran/ mansjett under klemring i sluk.

TG 2

Badet ble rehabilitert i 2006 i forbindelse med felles oppgradering av alle badene i bygget, og har en alder på ca. 20 år. Tettesjiktets forventede levetid anses å være oppnådd, men kan fungere i lang tid alikevel. Selv om det ikke ble registrert tegn til skader ved befarings, må det påregnes økt risiko for svikt i konstruksjonen med økende alder. TG2 settes på grunn av alder. Hvorvidt borettslaget har lagt inn utbedring/oppfølging av vedlikehold av bad er ikke kjent

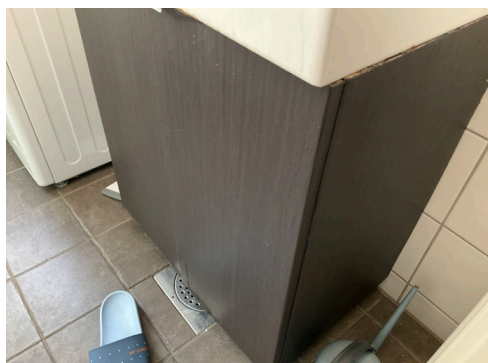
Noe slitasje og svellinger på servantskap ble avdekket, men fungerer slik det er. Toalettet er stabilt festet og spylefunksjonen fungerer normalt.
