# Tilstandsrapport

Boligbygg med flere boenheter

Vassbrekkevegen 24 , 5534 HAUGESUND

Befaringsdato: 01.02.2026

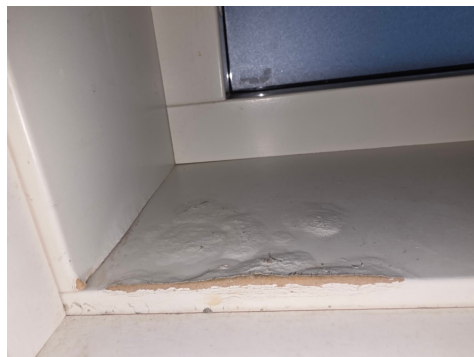
Det er påvist fuktskader på utforing ved vindu på bad. Det er også utvendig observert isdannelse ved nedre kant av vinduet på befaringsdagen, noe som kan indikere luft- og/eller varmelekkasje fra baderomsvinduet.

Fuktskadet utforing på bad

Fuktskader og mulig luftlekkasje kan over tid føre til ytterligere fuktrelaterte skader i tilstøtende bygningsdeler. Forholdet kan også medføre redusert komfort og økt risiko for kondensproblematikk. Det anbefales å foreta nærmere undersøkelser for å avklare årsak til fukt og eventuell luftlekkasje. Skadet utforing bør utbedres, og vinduets tetting bør kontrolleres og eventuelt forbedres for å sikre tilfredsstillende luft- og fukttetthet.

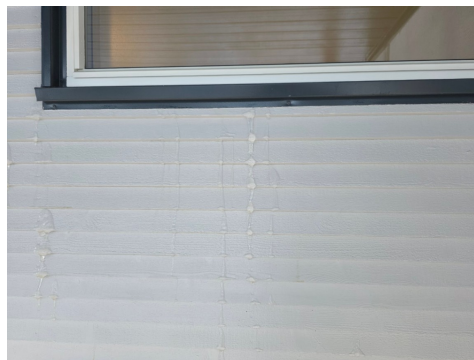
Isdannelse som kommer fra underkant av baderomsvind

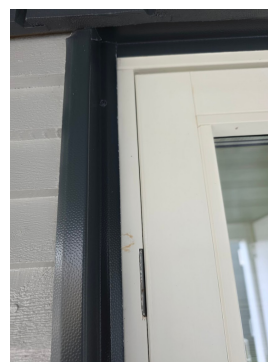
Balkongdør tar noe i karm og fremstår som skjev. Det er også påvist rustdannelse på hengsler.

Balkongdør tar i karm. Trenger justering

Det anbefales å justere balkongdøren for korrekt funksjon. Hengsler bør smøres, og ved behov skiftes ut med syrefaste hengsler for å sikre bedre bestandighet og levetid.

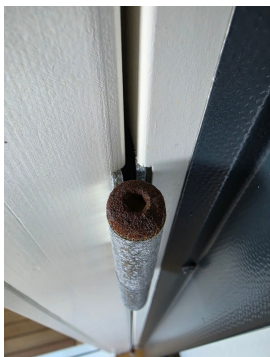
Rustdannelse på hengsler

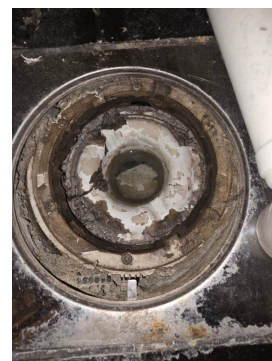
Det er plastsluk og smøremembran med ukjent utførelse.

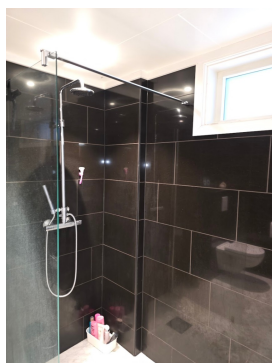
Det er vindu plassert i våtsone ved dusj, og vinduskarmen er utført i materiale som ikke er fuktbestandig. Løsningen vurderes som uegnet for plassering i våtsone. Det er også påvist fuktsvelling på utforing og lister ved dør.

Vindu i dusjsone

Manglende fuktbestandighet kan føre til fuktoptak i karm og utforing, noe som over tid kan medføre svelling, misfarging, muggdannelse og råteskader. Det er også risiko for at vann kan trenge inn i omkringliggende konstruksjon og skade underliggende materialer. Vindu og omkringliggende konstruksjon bør fuktbeskyttes. Overgangen mellom utforing og vegg må tettes for å hindre vanninntrenging. Utforing og dørlister erstattes med nye og heves fra gulvet.

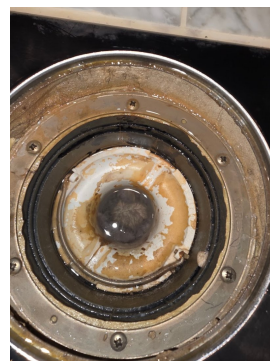
Plastsluk med klemring og smøremembran

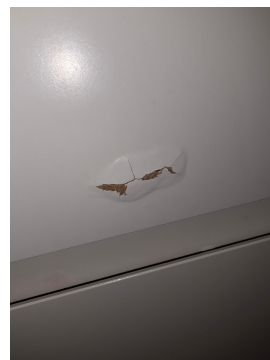
Det er påvist skader på fronter på baderomsinnredningen.

Skader på innredning

Skadet overflate kan indikere fuktpåvirkning og kan over tid føre til ytterligere nedbrytning av materialet og redusert funksjon og estetikk. Det anbefales å utbedre eller skifte skadde fronter.
