# Tilstandsrapport

Enebolig

Solørvegen 524, 2264 GRINDER

Befaringsdato: 10.06.2025

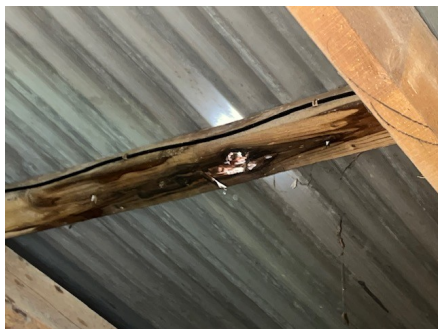
- Når takteking og undertak begynner å bli gamle, øker risikoen for lekkasjer, noe som kan føre til omfattende og kostbare reparasjoner av underliggende konstruksjoner dersom en ikke foretar tiltak på konstruksjonene før dette oppstår.
- Tidspunkt for utskiftning av takteking nærmer seg.

Utetthet i tekkingen

Utføre nærmere kontroll av mulige lekkasjepunkter.

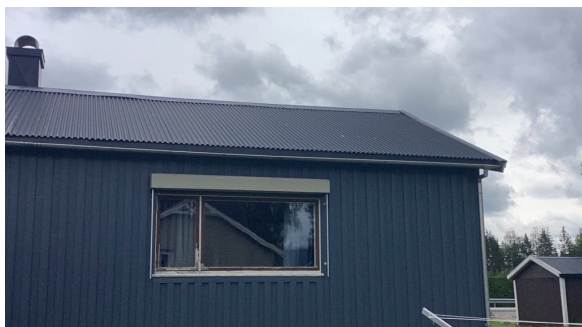
Nedsenk på takrenne på baksiden, usikkert med tanke på fallforhold.

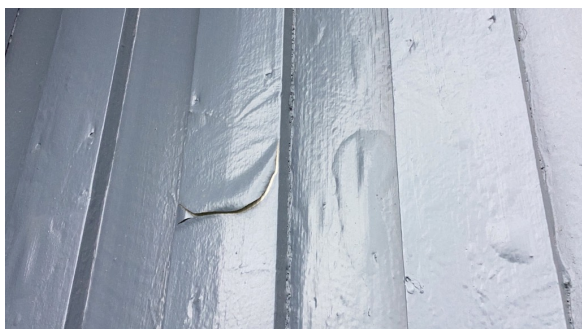
Eksempel på bobler i maling på fasade.

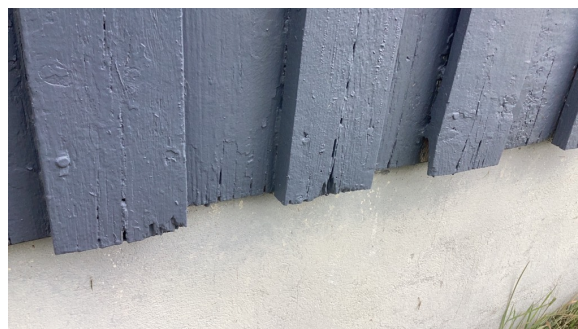
Det sprekker opp i kledningsbord mot sør.

Eksempel på sprekker i kledningsbord mot sør.

Det anbefales etablering av musesperre i luftingen bak kledningen.

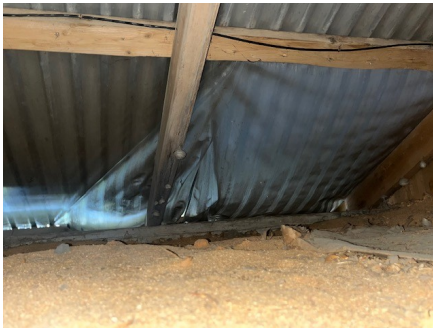
Undertak folder seg

Utbedring av undertak som folder seg.  
Nærmere undersøkelse av mulig råte.

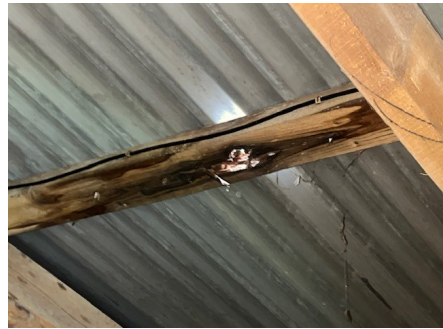
Mulig råte på spikerslag

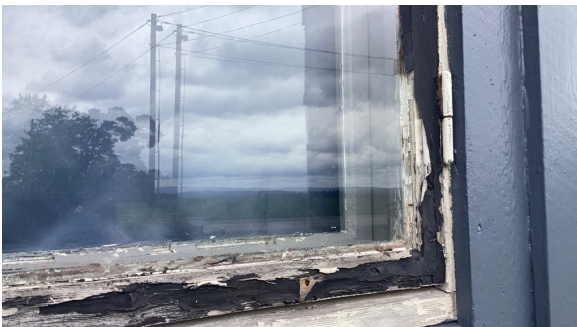
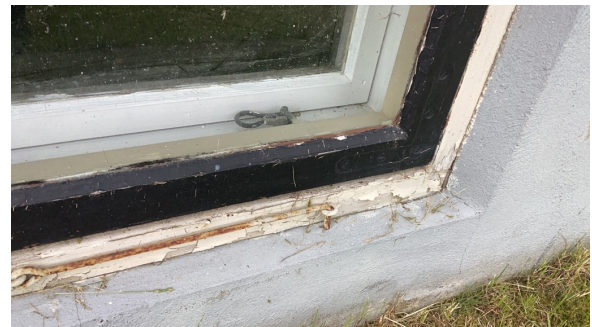
Vinduer har kraftig slitasje og oppsprekking og avskaling av kitt. Det må forventes luftlekkasjer fra denne type vinduer.

Eksempel på slitasje.

Vinduer er ut fra alder og tilstand modne for utskifting. Dette kan gjøres over tid.

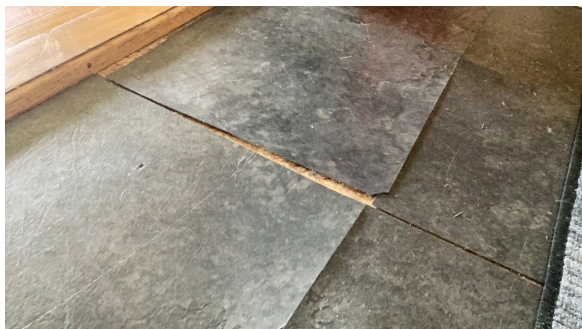
Vinylfliser i entre løsner.

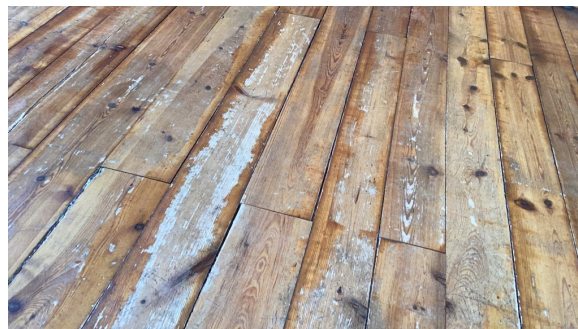
Slitasje på tregulv.

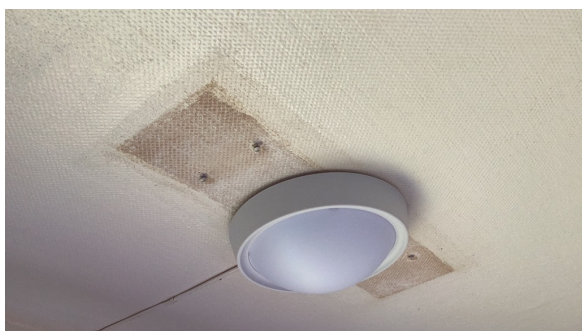
Misfarging i himling på kjøkken.

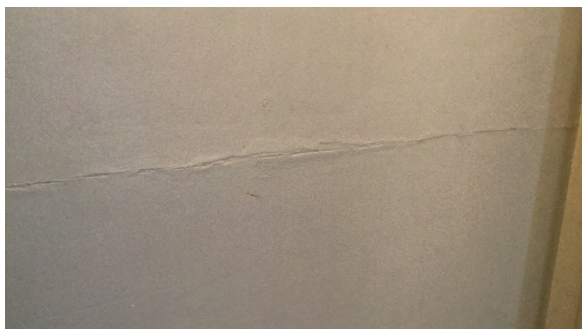
Bad er bygget etter byggeforskrifter gjeldende før 1997. Bad fra før 1997 gis i denne rapport automatisk TG 3 da det ut fra alder må forventes at behov for oppgraderinger nærmer seg. Eksempel på avvik:

Synlige skjøter på overflater.

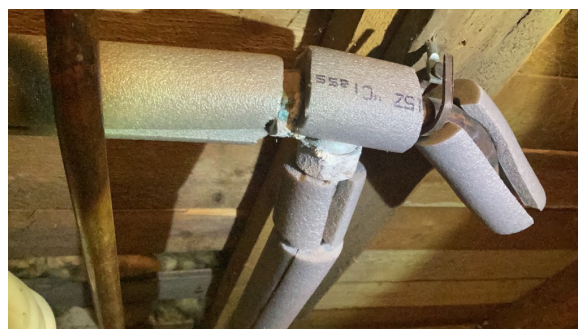
Stedvis korrosjon på skjøter.

- Tidspunkt for utskiftning av vannledninger nærmer seg.
- Det er ikke behov for utbedringstiltak siden anlegget fungerer i dag, men ut ifra alder kan skader plutselig oppstå på eldre anlegg.
- I forbindelse med oppgradering av våtrom vil det være naturlig med utskiftning av rør.

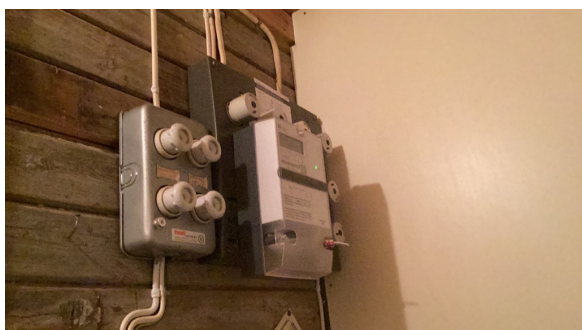
Åpne sikringer på vegg.

**Ja** Utfyllelse av punkter under elektrisk anlegg er utført på bakgrunn av informasjon fra eier og observasjoner under den bygningsmessige beferingen av boligen. Undertegnede er ikke el-takstmann og det elektriske anlegget er ikke helhetlig kontrollert. Det anbefales innhenting av en utvidet el-kontroll utført av autorisert foretak. Kostnadsestimat gjelder for el-kontroll.
