# Tilstandsrapport

Boligbygg med flere boenheter

Verven 8, 4608 KRISTIANSAND S

Befaringsdato: 04.11.2025

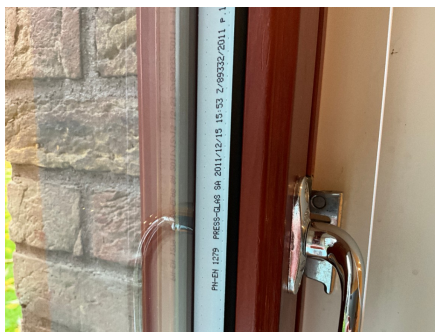
### TG 1 Vinduer

Bygningen har malte trevinduer med 2-lags glass.  
Enkelte vinduer er funksjonstestet for heng i hengsler og tetting, uten å finne nevneverdig avvik.  
Årlig justeringer/smøring av vinduer må forventes.

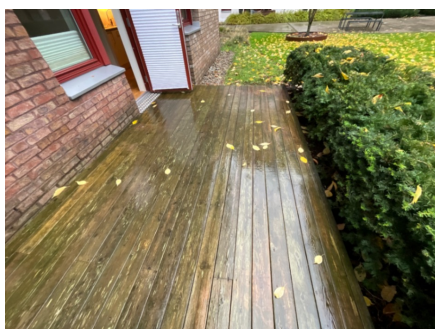
### TG 1 Balkonger, terrasser og rom under balkonger

Terrasse med utgang fra stue. Dekke av terrassebord.  
Normalt vedlikehold i form av vask må forventes.

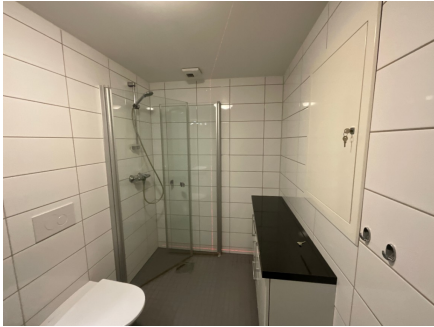
#### TG 1 Overflater vegger og himling

Veggene har overflater av fliser. I taket er det malte slette plater.

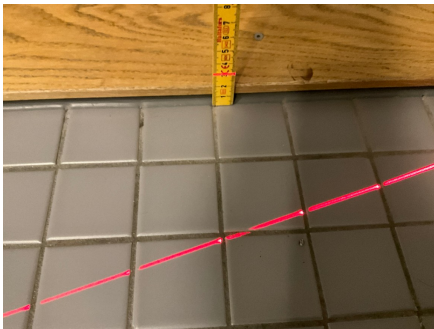
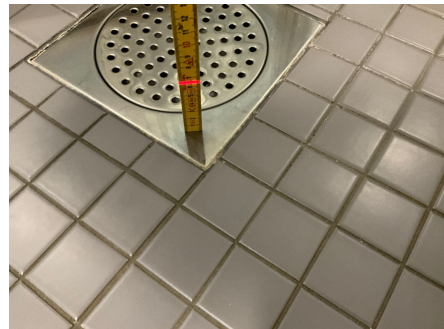
### TG 1 Overflater Gulv

På gulvet er det fliser med vannbåren gulvvarme. Det er ca. 40 mm. fall fra flis ved dør til topp slukrist i dusjen.

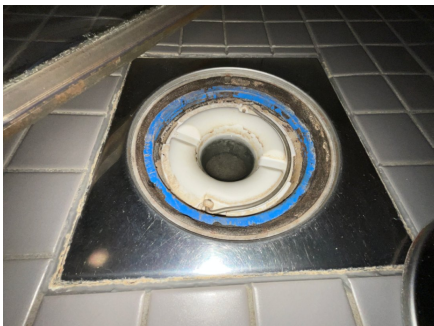
### TG 2 Sluk, membran og tettesjikt

Det er plastsluk og smøremembran med ukjent utførelse.

- Mer enn halvparten av forventet brukstid er passert på membranløsningen.

- Det er viktig å merke seg at levetiden til en membran varierer basert på kvalitet, installasjon og bruk. Eldre membraner kan bli sprø og sprekke opp, noe som fører til at de mister sin vanntettende funksjon. Dette kan resultere i vannlekkasjer gjennom vegger og gulv og fuktskader.

Anbefaler tett dusjkabinett for å minimere vannbelastning på en aldrende membran.

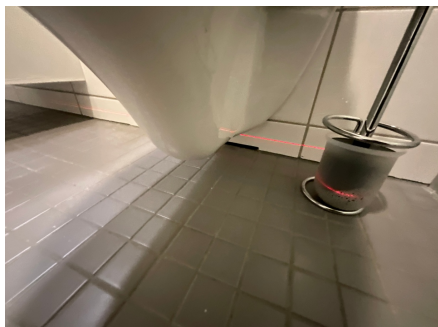
### TG 1 Sanitærutstyr og innredning

Rommet har innredning med nedfelt servant, veggmontert toalett, dusjvegger/hjørne og opplegg for vaskemaskin.

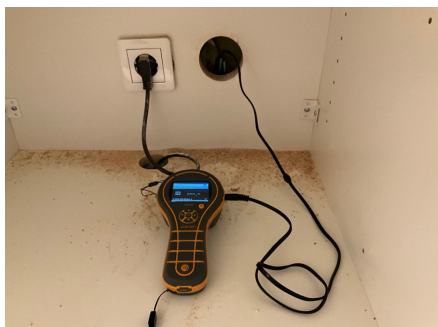
### TG 0 Tilliggende konstruksjoner våtrom

Hulltaking er foretatt uten å påvise unormale forhold. Hulltaking er foretatt i skap på kjøkken bak våtsone for dusjen. Fuktkvotemåling (vekt%) i konstruksjonen ble målt til under 6.

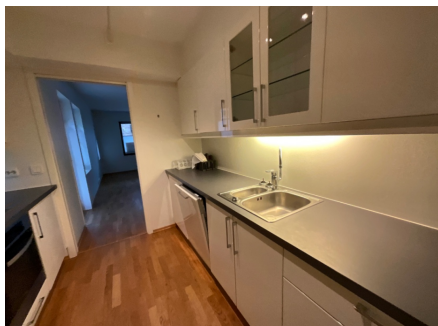
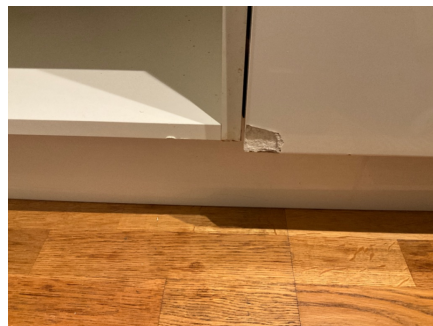
### TG 2 Overflater og innredning

- Det er påvist skader på overflater/kjøkkeninnredning utover normal slitasjegrad.

Liten skade på innredningen.

- Det må påregnes lokal utbedring/utskiftning.

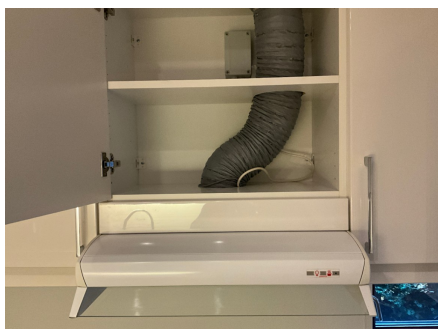
### TG 1 Avtrekk

Det er kjøkkenventilator med avtrekk ut.

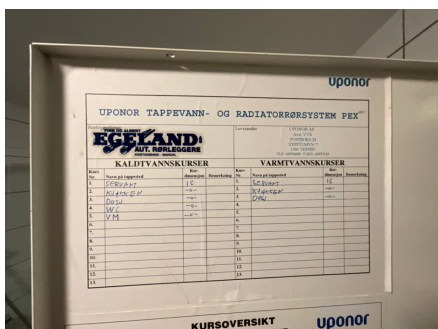
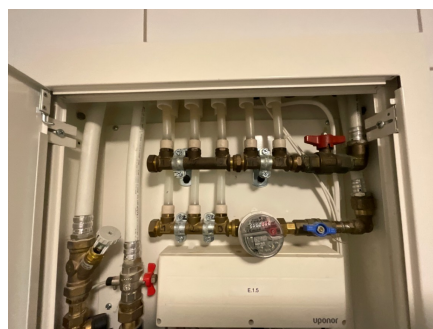
### TG 1 Vannledninger

Innvendige vannledninger er av plast (rør i rør). Det er besiktiget i rørskap.

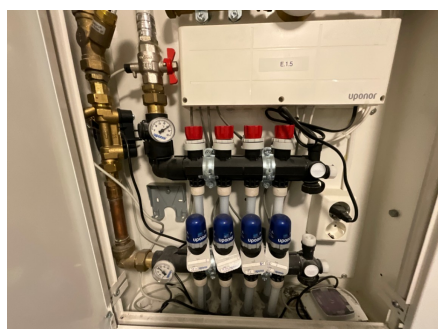
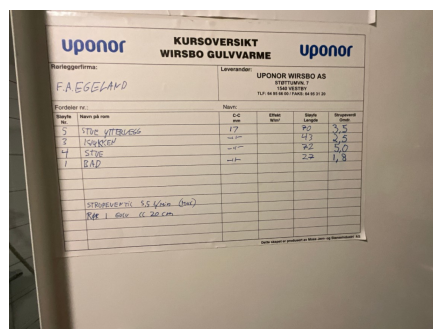
## TG 1 Varmesentral

Bygget er tilkoblet fjernvarme. Anlegget er plassert i underetasjen og leverer varmtvann og vann til gulvvarme i leiligheten. Inspeksjonen innebærer å sjekke etter lekkasjer i rør og koblinger. Anlegget i sin helhet er ikke vurdert. Tilstandsgrad 1 er satt på bakgrunn av ingen lekkasjer eller negative opplysninger av eier.

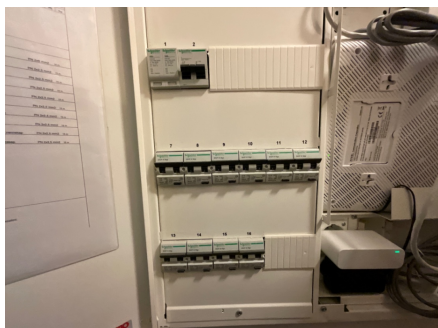
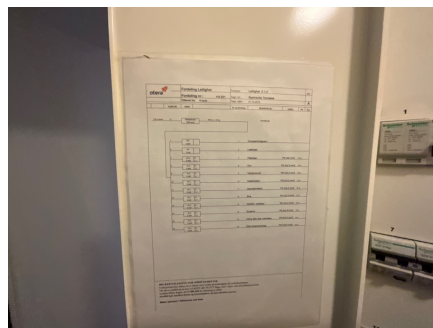
## TG 1 Elektrisk anlegg

Det elektriske anlegget har automatsikringer. Sikringsskapet er plassert i gangen.

Tilstandsgrad 1 er satt på bakgrunn av fremviste samsvarserklæring på anlegget.  
Kontrollen som er utført er kun på synlige deler.
