Tilstandsrapport

Fritidsbolig

Kovvegen 397, 3690 HJARTDAL

Befaringsdato: 14.10.2024

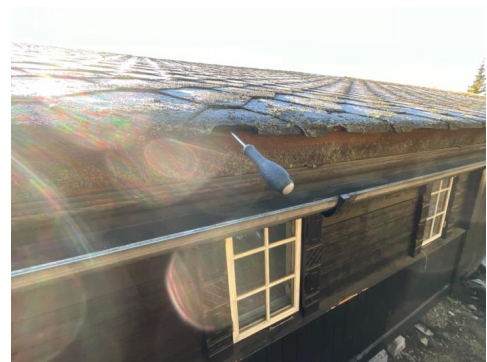
Det er registrert råteskader i undertak på nord-side og råteskade i vindski og trekantlekte på nord-øst side.
Det kan ikke utelukkes skjulte fuktskader i undertaket, da taktekingen er preget av slitasje og elde.
Vindski og isbord på øst- og vest-side glipper ved mønet.

Råteskade flere steder i nederste bord i undertaket på nord-side.

Deler av undertak er i dårlig forfatning og må utbedres / skiftes.
Taktekkingen bærer preg av slitasje og elde, utskifting av takteking må påregnes.

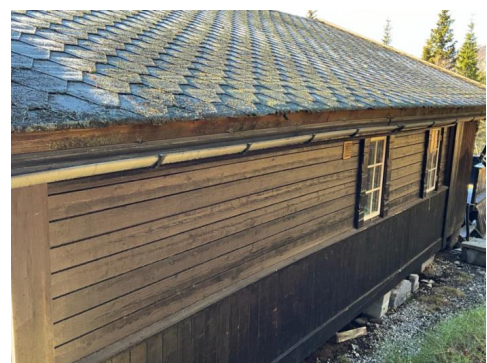
- Det er påvist råteskader.
- Taktekkingen har mose og slitasje på grunn av elde.

Taktekking preget av slitasje og elde.

- Tidspunkt for utskiftning av takteking nærmer seg.
- Lokal utbedring/utskifting av fukt/råteskadet treverk.
- Andre tiltak:

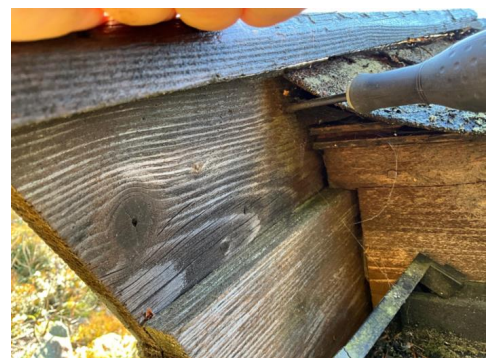
Vindski på nord-øst side.

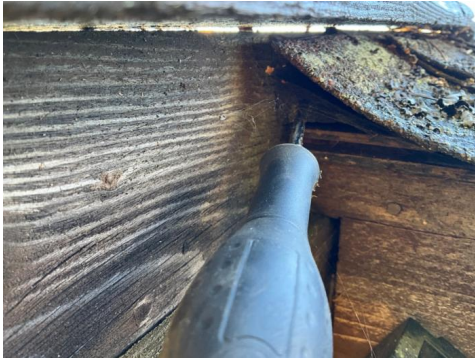
Trekantlekte på nord-øst side.

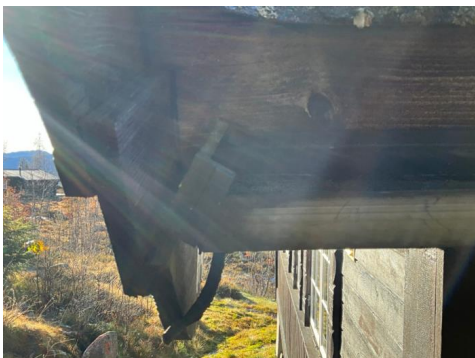
Takrenne av plast har skade på endelokk.

Endelokk på takrenne på nord-øst side er løst.

- Lokal utbedring må utføres.
- Stigetrinn for feier må monteres.

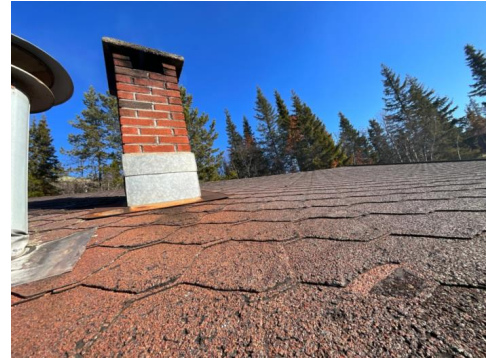
Mangler stigetrinn for feier.

Stigetrinn for feier må monteres i henhold til krav i NS-EN 12951:2005.

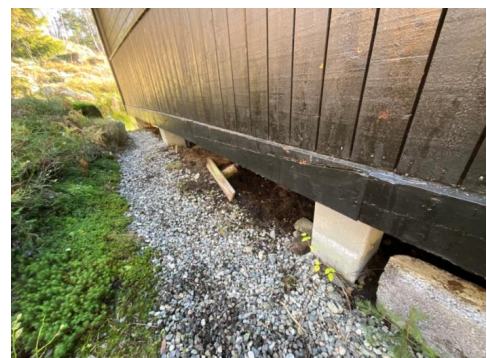
Det er registrert enkelte sprukne utvendige kledningsbord, samt sprekk i svillebord.

Stor sprekk i svillebord på nord-side.

Sprukket kledning bør byttes for å redusere risikoen for utvikling av fuktskader.

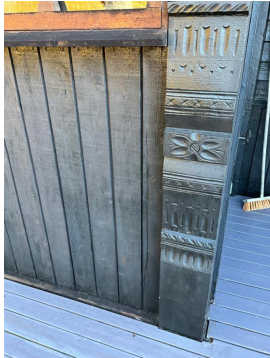
Sprekt kledningsbord på vindfang, fasade mot vest.

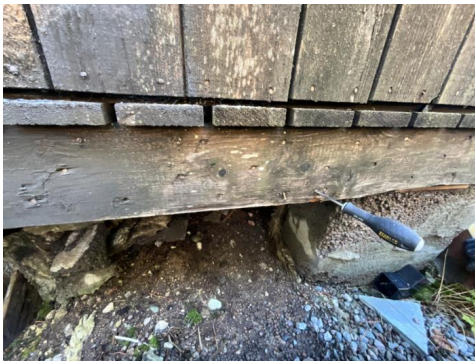
Det er registrert råteskade i bunn på veggkonstruksjonen, i bunnstokk på nord-side ved vindfang.

Råteskade i bunnstokk på nord-side, ved vindfang.

Råteskadet bunnstokk må byttes for å forhindre svikt i gulvkonstruksjonen i vindfanget.

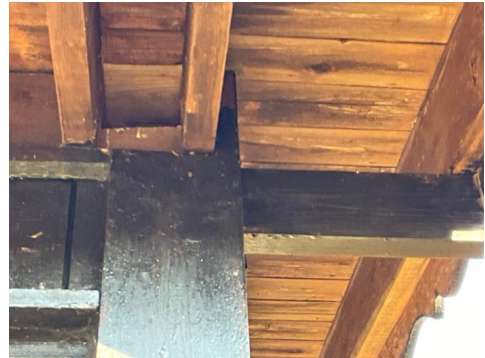
Skadet stussbord i overgang vegg/tak på utvendig hjørne mot sør-øst.

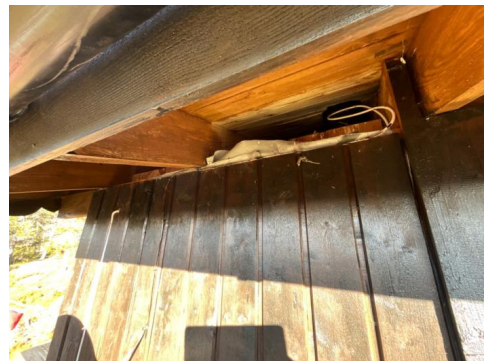
Mangler stussbord i overgang vegg/tak på fasade mot sør. Bildet er av yttervegg på toalettrom.

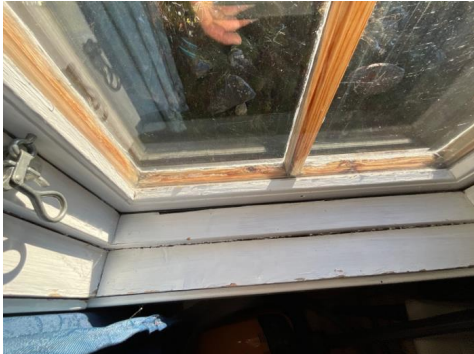
Tegn til innvendig kondensering på glass.

- Vinduer må justeres.
- Kondensering på enkelte glass har medført fuktskader i treverk som kan medføre utskiftningsbehov av enkelte vinduer.
- Vinduer med punkterte/sprukne glass må påregnes skiftes ut, enten hele vinduet eller kun selve glassene.

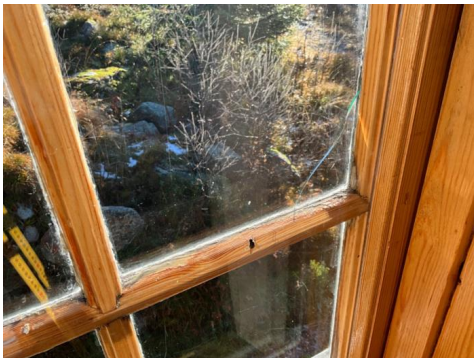
Vindu i spisestuen, mot øst, har sprekk i glass.

Sprekk i glass på vindu mot øst i spisestue.

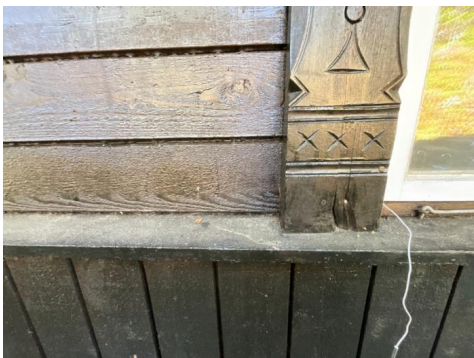
Det er registrert avflassing av lakk/maling på vinduer med koblet glass. Det er registrert noe oppsprekking og småskader på utvendige karmplister.

Skade på utvendig belistning, på nord-side

Behov for noe vedlikehold på vinduer.

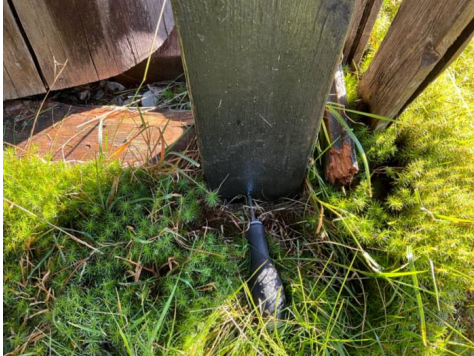
Det er registrert råteskader i søyler som bærer verandaen.

Råteskadet søyle

Fundamentering av verandaen og råteskadede søyler bør utbedres. For å redusere risikoen for råteskader i søyler bør det etableres et fundament som sikrer at treverket i søyler ikke kommer i kontakt med terreng.

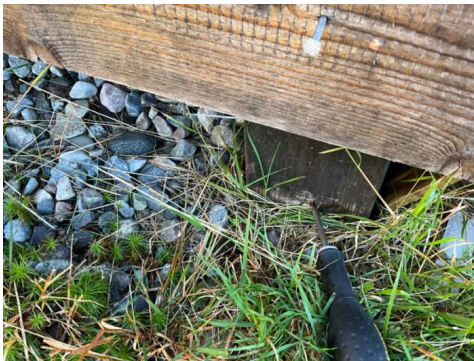
Råteskadet søyle

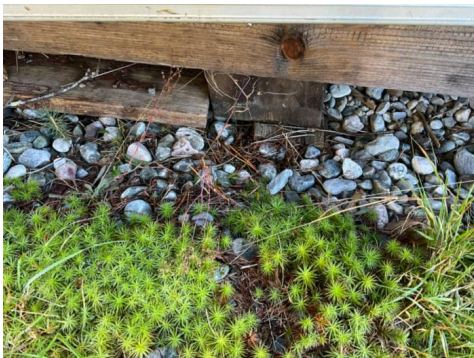
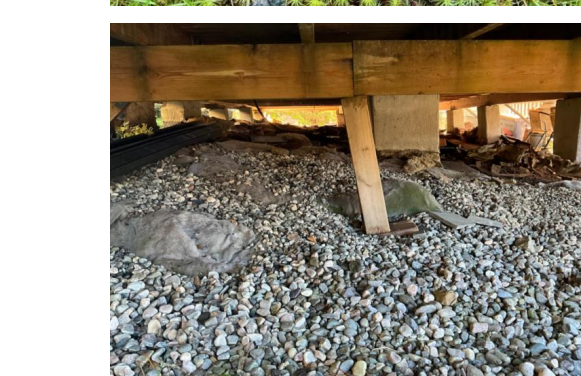
Støtte under veranda er skjev.

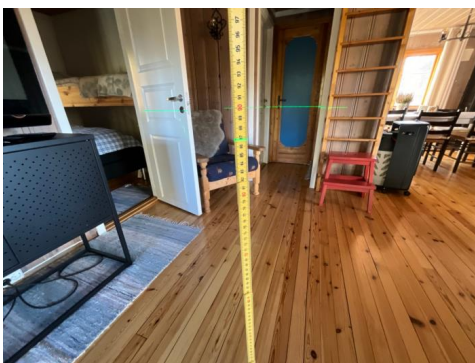
Planavvik: Største planavvik målt over rommet er 38mm. Fra peis til vindu mot vest i stue er det målt en høydeforskjell på 30mm.

Måling av planavvik. Laserstrek viser 868mm.

- Det må foretas tiltak for å lukke avviket.
- For å få tilstandsgrad 0 eller 1 må høydeforskjeller rettes opp. Ytterligere undersøkelser må foretas for å få kartlagt omfanget for utbedring.

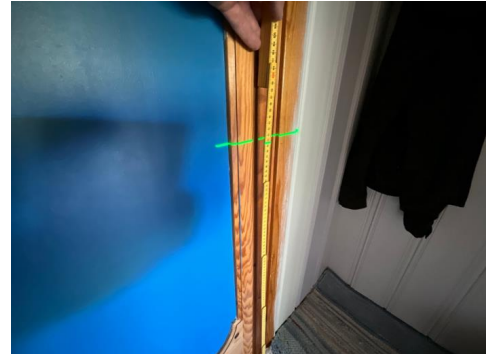
Måling av planavvik. Laserstrek viser 896mm.

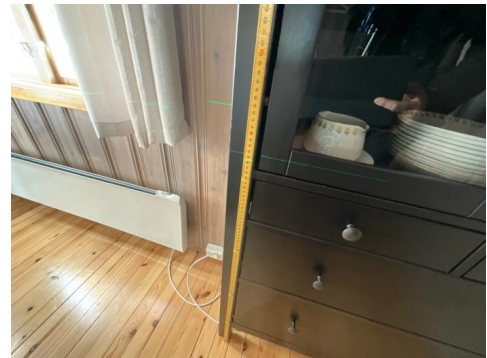
Måling av planavvik. Laserstrek viser 854mm.

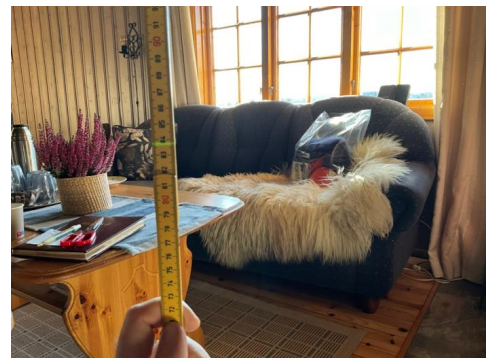
Måling av planavvik. Laserstrek viser 838mm.

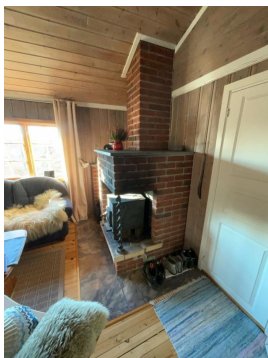
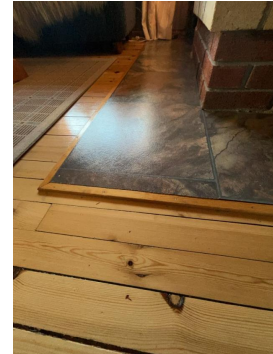
- Det er påvist brennbart materiale nærmere enn 300 mm fra sotluke/feieluke.
- Ildfast plate mangler på gulvet under sotluke/feieluke på pipe.
- Ildfast plate mangler på gulvet under/foran ildstedet.
- Sotluke er skadet

Det er lagt laminatgulv med flismønster foran ildstedet

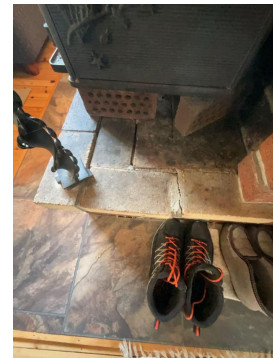
Sprekk i fundament under ovn. Fundamentet er gammel peisgrue.

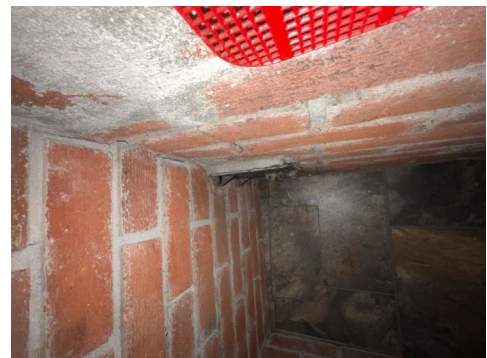
Det er registrert skade/sprekk på murpuss rundt sotluke.

Sotluke har skader på innmuring.

Sotluke må mures inn på nytt.

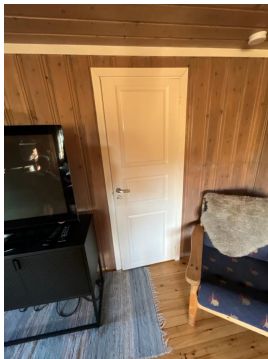
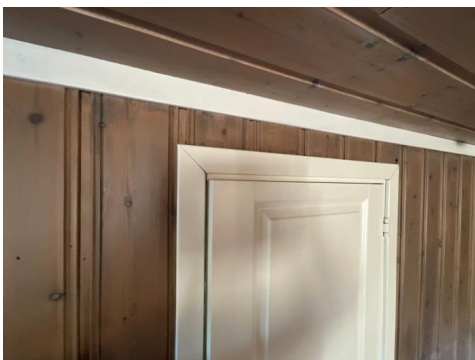
Dørblad tar i karm

- Enkelte dører må justeres.

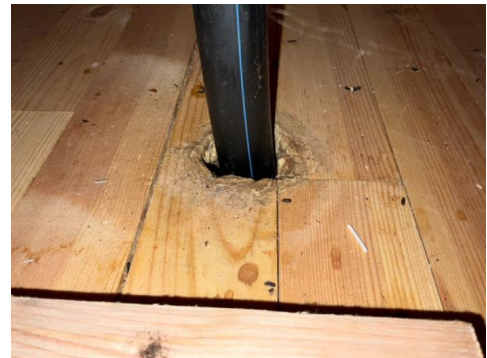
Utett rørgjennomføring i gulv under kjøkkenbenk.

Det må gjøres tiltak for å hindre adkomst for mus.

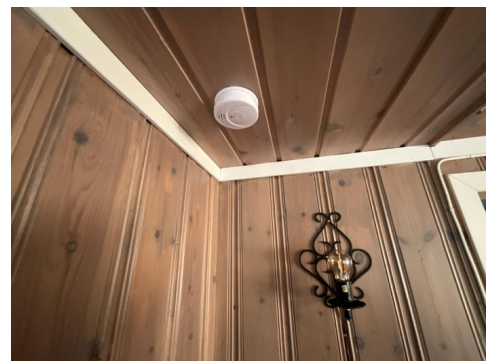
Røykvarsler utenfor soverom.

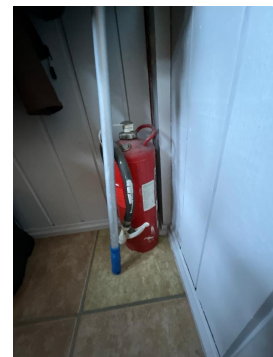
Nei Pulverapparatet registrert på bygget på befaringsdagen er gått ut på dato, eier opplyser 01.12.2024 om at nytt pulverapparat er på plass.

Pulverapparat, sist kontrollert 1997.

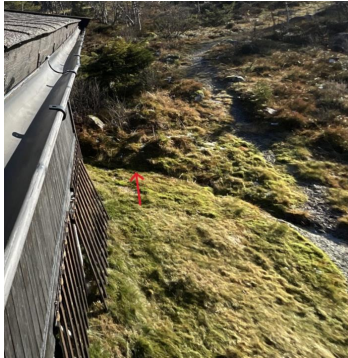
Avskjæringsgrøft på øst side

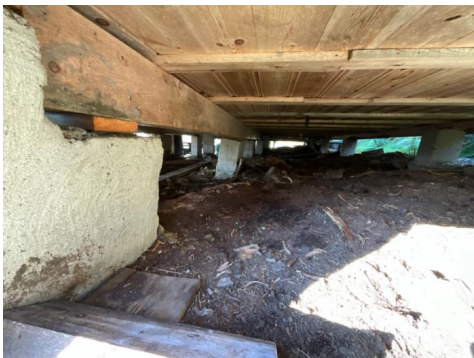
Det er registrert setningsskader på en stor andel av pilarene. Pilarene har utilstrekkelig fundamentering, slik at det har oppstått setninger og pilarene er blitt skjeve.

Bilde tatt under bygget viser skjeve fundamenter, bilde tatt på øst-side av bygget.

Fundamenteringen av pilarene må utbedres og pilarene må rettes opp. Når dette er utført må man vurdere behovet for å rette opp etasjeskillet og bærende konstruksjoner.
