# Tilstandsrapport

Fritidsbolig

SAUDA kommune

gnr. 32, bnr. 889

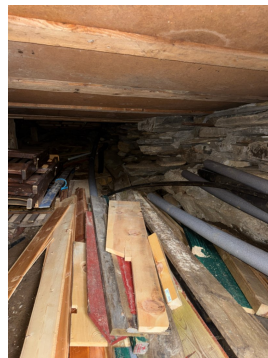
Store deler av bjelkelaget mangler isolasjon og plater. Jord-damp kan trenge opp i bjelkelaget og lage fuktskader.

Plater under

Det anbefales å sjekke hele bjelkelaget , isolere og plate/panelet under.

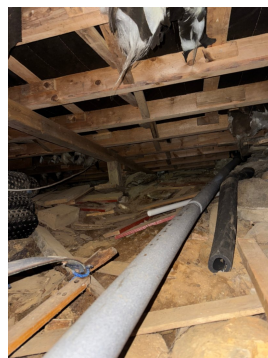
Ingen plater under
