# Tilstandsrapport

Enebolig

Smedveien 19, 1940 BJØRKELANGEN

Befaringsdato: 25.02.2025

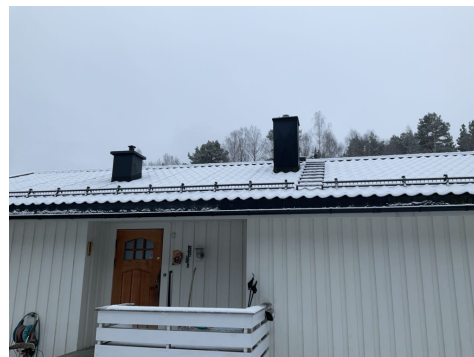
### TG 2 Veggkonstruksjon

Veggene har bindingsverkskonstruksjon fra byggeår. Fasade/kledning har dels stående og dels liggende treborkledning.

- Det er ingen eller liten lufting i nedre kant av kledning mot grunnmur.
- Ingen eller liten lufting var normal byggeskikk på byggetidspunktet. Kledningen har normal slitasje med tørkesprekker stedvis.

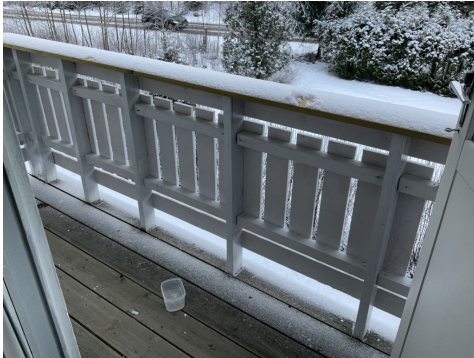
## ! TG 2 Veranda

Fliser utvendig er risikokonstruksjon og har fare for å løsne pga. frostsprengning.

Tettesjikt/membran har nådd forventet levetid og bør fornyes for å hindre fuktskader i konstruksjonen.

- Det er ikke krav om utbedring av rekkverkshøyde opp til dagens forskriftskrav.
- Tidspunkt for utskiftning av tettesjikt/membran nærmer seg ut ifra alder på dagens tekking.
- Det bør foretas nærmere undersøkelser av balkong/terrasser når den er snøfri.

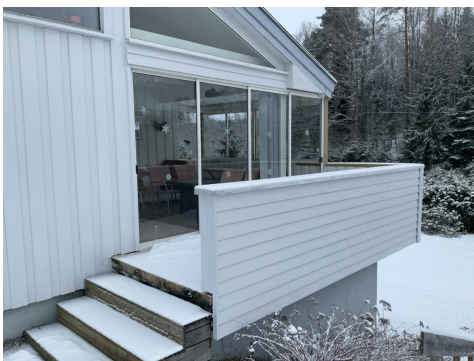
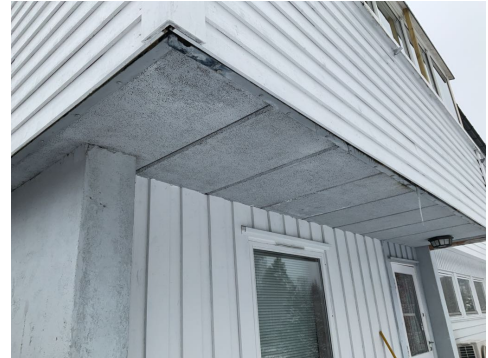
## ! TG 3 Utvendige trapper

Rett tretrapp med repø i trekonstruksjon på punktfundamentering.

- Rekkverk må monteres for å lukke avviket.

**Kostnadsestimat: 10 000 - 50 000**

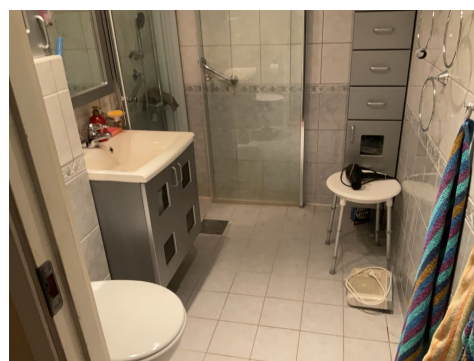
## TG 2 Overflater vegger og himling

Det er riss/sprekk i fuge og skader på fliser til innkassing av toalettet.

Det er riss/sprekk i fuger mellom gulv og vegg.

Skaden må utbedres. Årsak til skaden må undersøkes nærmere.  
Fugene bør skiftes ut.

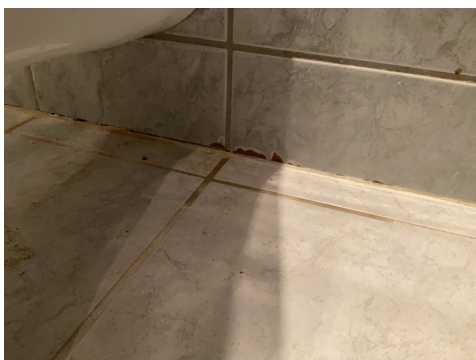
### ! TG 2 Overflater Gulv

Våtrommet har god funksjonalitet iht. dagens bruk.  
Type oppkant med membran ved dørterskel bør undersøkes nærmere.  
Det må her være tett for å hindre lekkasjevann fra installasjoner å renne ut av rommet.

Det er synlig banemembran under klemringen i sluket.

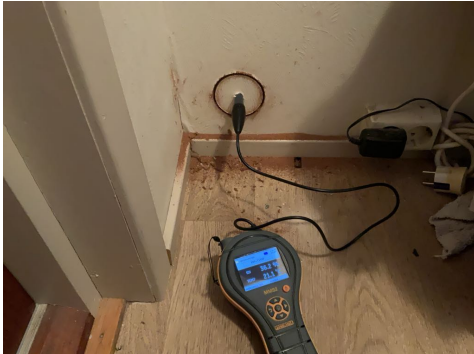
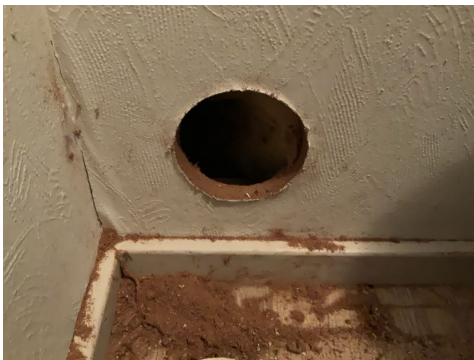
### ! TG 3 Generell

Vaskerommet har slitasje, skader og har nådd forventet brukstid som våtrom.

- Våtrommet må totalrenoveres. Alle forhold med tettesjikt, våtsone, sluk m.m. må dokumenteres.

**Kostnadsestimat: 100 000 - 300 000**

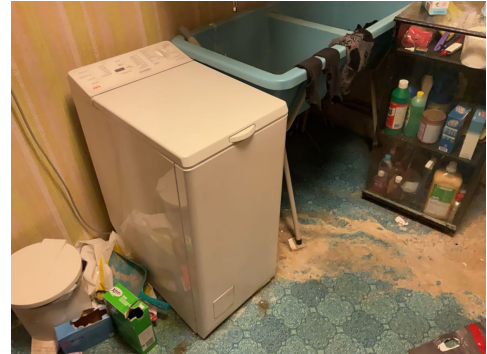
### ! TG 2 Tilliggende konstruksjoner våtrom

Med overflatesøk med fuktindikator Protimeter MMS ble det påvist forhøyede fuktverdier nederst på grunnmur og i betonggulv. Grunnmur og betonggulv mot grunn på bygninger fra denne byggetiden er normalt ikke fuktsikret og kapilærsug av fukt kan forekomme.

Det må gjøres tiltak med fuktsikring av underetasjen for å lukke avviket.

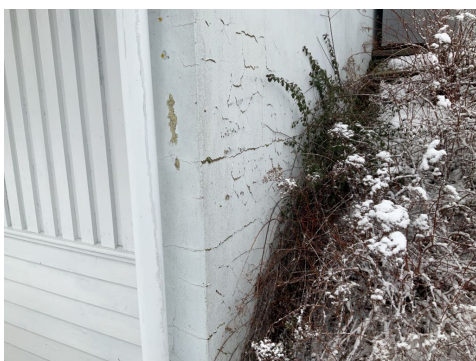
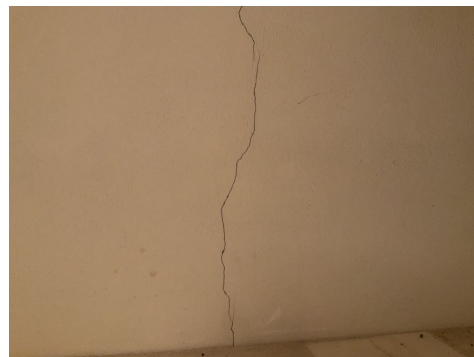
## ! TG 2 Fuktsikring og drenering

- Det mangler, eller på grunn av alder er det sannsynlig at det mangler, utvendig fuktsikring av grunnmuren ved kjeller/underetasje.
- Mer enn halvparten av forventet levetid på drenering er overskredet.

- Det er påvist sprekker i murte/pussede fasader.

Det er stedvis riss/sprekker i muren. Ukjent årsak.

- Tiltak for redrenering rundt boligen kan ikke utelukkes.
- Overvåk tilstanden jevnlig. For å få tilstandsgrad 0 eller 1 må dreneringen skiftes ut, men tidspunktet for når dette er nødvendig er vanskelig å si noe om. Bruken av underetg/kjeller vil og være avgjørende.
- Fuktsikring av muren må etableres inkl. klemlist.

- Lokal utbedring må utføres.

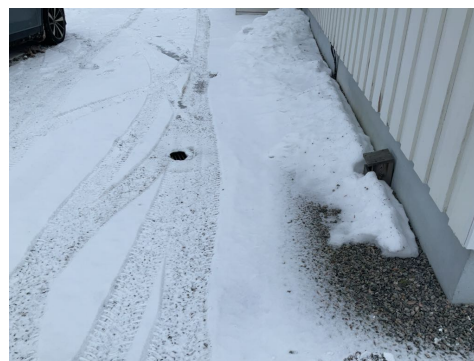
## ! TG 2 Utvendige vann- og avløpsledninger

Utvendige avløpsrør er av plast og utvendige vannledninger er av plast (PEL). Fra byggeåret.

- Det er ikke behov for utbedringstiltak siden anlegget fungerer i dag, men ut ifra alder kan skader plutselig oppstå på eldre anlegg.
