# Tilstandsrapport

Enebolig

Skjelstadvegen 8, 2848 SKREIA

Rapportdato: 09.09.2025

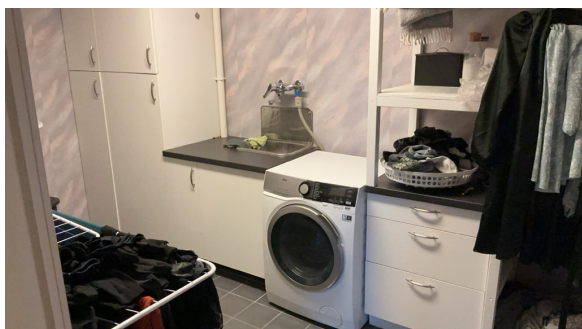
#### TG 2 Overflater vegger og himling

- Det er avvik:

Det er ikke behov for utbedringstiltak siden våtrommet fungerer i dag, men skader/ følgeskader kan oppstå på rom som ikke er fagmessig utført.

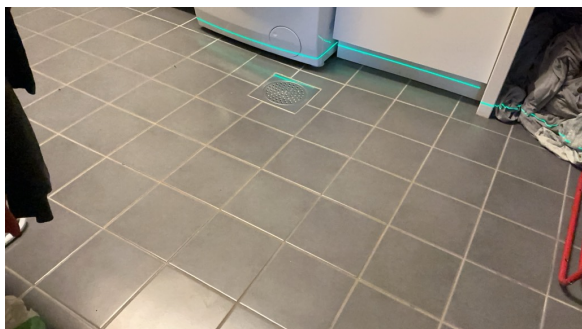
Gulv: Fiser, med varme. Ved enkle fuktsøk ble det ikke registrert unormale verdier.

- Det er påvist at høydeforskjell fra topp slukrist til gulv/synlig topp membran ved dørterskel er mindre enn 25 mm.
- Det er påvist avvik i fallforhold til sluk i forhold til krav i forskrift på byggetidspunktet.

Gulvet er tilnærmet flatt. Det er lokalt fall til sluk. Fall er ikke tilfredsstillende, men badet fungerer med dette avviket

Rommet fungerer med dagens tilstand. Det er ikke behov for utbedringstiltak siden våtrommet fungerer i dag, men ut ifra alder kan skader plutselig oppstå på eldre våtrom.

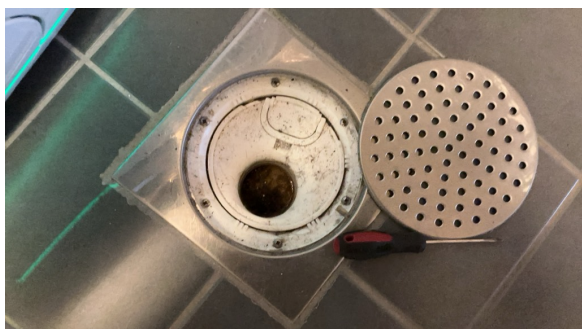
### TG 2 Sluk, membran og tettesjikt

#### Vurdering av avvik:

- Overvåk tilstanden jevnlig. For å få tilstandsgrad 0 eller 1 må tettesjiktet skiftes ut, men tidspunktet for når dette er nødvendig er vanskelig å si noe om.

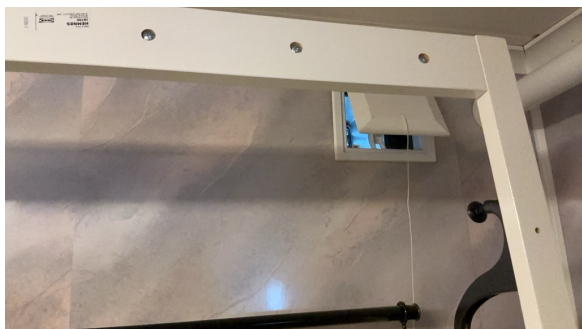
### 🔧 TG 2 Ventilasjon

- Det er avvik:

Tilluft i/under dør anbefales etablert. Mekanisk avtrekk anbefales etablert.

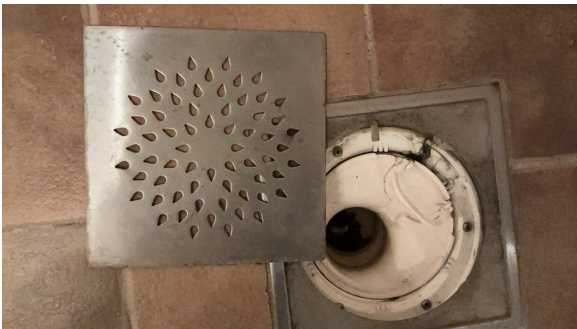
### TG 2 Overflater Gulv

Gulv: Fliser, med varme. Ved enkle fuktsøk ble det ikke registrert unormale verdier.

- Det er påvist at høydeforskjell fra topp slukrist til gulv/synlig topp membran ved dørterskel er mindre enn 25 mm.
- Det er påvist avvik i fallforhold til sluk i forhold til krav i forskrift på byggetidspunktet.
- Det er avvik:

Slitte og misfargede fuger er registrert. Gulvet er tilnærmet flatt. Det er lokalt fall til sluk. Fall er ikke tilfredsstillende, men badet fungerer med dette avviket

Rommet fungerer med dagens tilstand. Det er ikke behov for utbedringstiltak siden våtrommet fungerer i dag, men ut ifra alder kan skader plutselig oppstå på eldre våtrom.

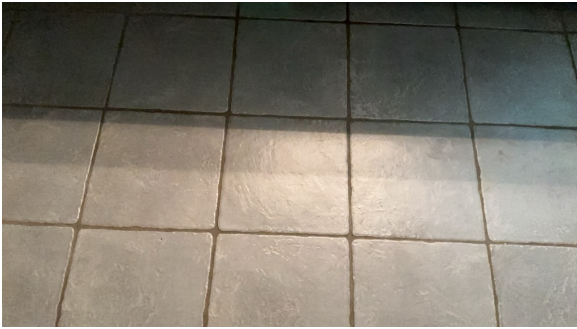
Gulv: Fliser, med varme. Ved enkle fuktsøk ble det ikke registrert unormale verdier. Det dusjes direkte på gulv/vegg, noe som gir økt belastning på konstruksjonene.

- Det er påvist at høydeforskjell fra topp slukrist til gulv/synlig topp membran ved dørterskel er mindre enn 25 mm.
- Det er påvist avvik i fallforhold til sluk i forhold til krav i forskrift på byggetidspunktet.
- Det er avvik:

Gulvet er tilnærmet flatt. Det er lokalt fall til sluk. Fall er ikke tilfredsstillende, men badet fungerer med dette avviket

For å få tilstandsgrad 0 eller 1 må gulvet bygges om, for å få riktig fall til sluk. Det vil imidlertid sjelden være økonomisk rasjonelt som et enkeltstående tiltak. Ved en eventuell renovering, påse at våtrommet bygges med riktig fall til sluk.

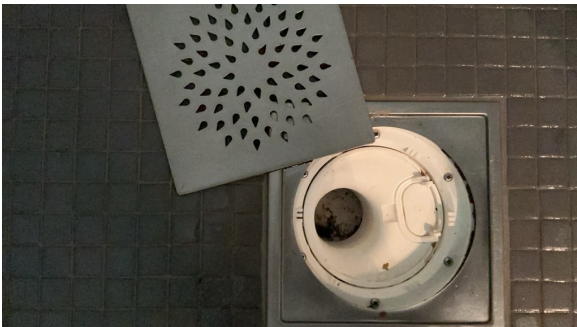
### 🔧 TG 2 Sluk, membran og tettesjikt

#### Vurdering av avvik:

- Overvåk tilstanden jevnlig. For å få tilstandsgrad 0 eller 1 må tettesjiktet skiftes ut, men tidspunktet for når dette er nødvendig er vanskelig å si noe om. Ved renovering, påse at alle forhold med tettesjiktet, våtsone, sluk, røranlegg mv. dokumenteres.

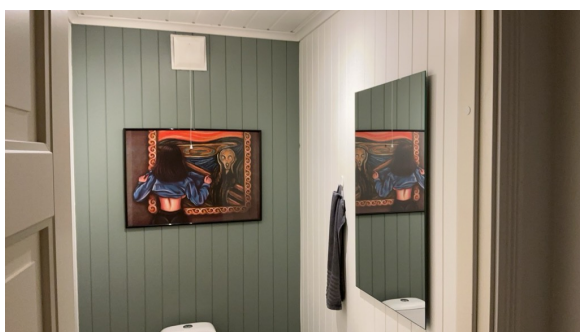
## UNDERTASJE > TOALETTROM

- Det er avvik:

Mekanisk avtrekk anbefales montert.
