Dirdalsgata 24 4307 SANDNES

Tilstandsrapport Eierskifte

Boligtype: Enebolig

Byggeår: 2004

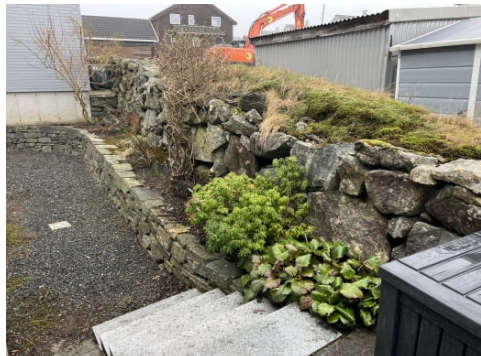
6.3 Støttemur

Rekkverk mangler ved kjeler vange, sikring ved lysgrav, rekkverk/hånd rekke ved utvendig trapp.

Steingard oppført i naturstein er antatt vernet, enkelte løse stein, rekkverk mangler.

Steingarden strekker seg mellom flere eiendommer og ble bevart/ sikret i byggeperioden og supplert med en ekstra mur ved nivåsenkning på innsiden ifølge eier.

Støttemur oppført i betong.
Støttemur oppført i naturstein.

Rekkverk bør etableres i terreng over 0,5 m, for å øke personsikkerhet, sikring mot fall.

Tilstand støttemur i naturstein undersøkes nærmere.

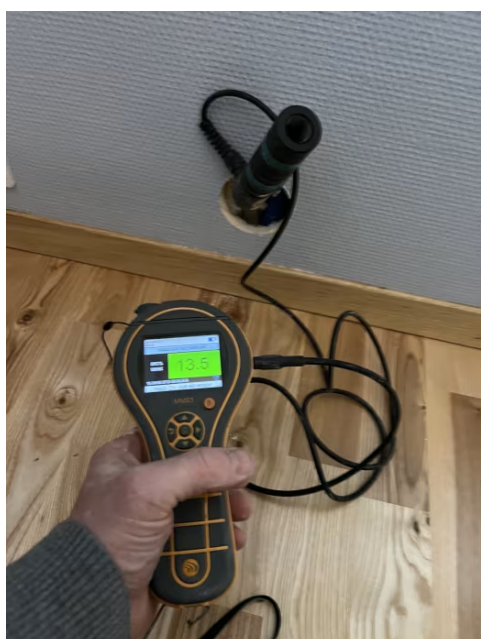
6.4 Rom under terreng

Deler av kjeller stue er renoveret i 2013 ifbm med en vannskade, forsikringsskade der fagfolk skal være brukt.

Det er foretatt hulltaking i nedre del av vegg i kjellerstue, det ble ikke registrert symptomer på fukt.

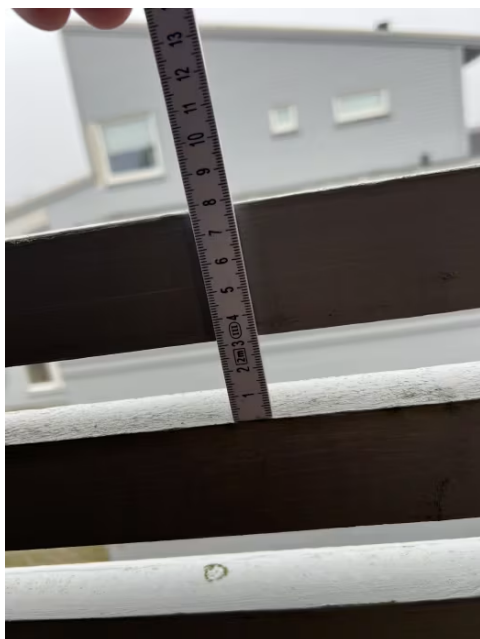
6.5 Balkong, terrasse, platting

Terreng er opparbeidet med belegningsstein, mindre ujevnheter i terreng er påregnelig normalt.

TG:2_ Det mangler rekkverk/håndrekke ved utvendige trapper, anbefales etablert for ivareta personsikkerhet, sikring mot fall.

- Rekkverk fransk balkong er målt til 93 cm dermed under 1 m, rekkverk er ikke barnesikret, det er for stor åpning mellom horisontale bord der maks åpning skal være 2 cm.

Rekkverk anbefales oppgradert iht. dagens krav, for ivareta personsikkerhet.

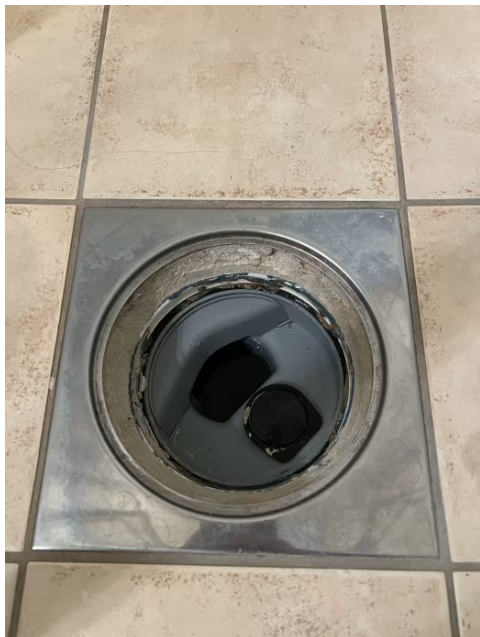
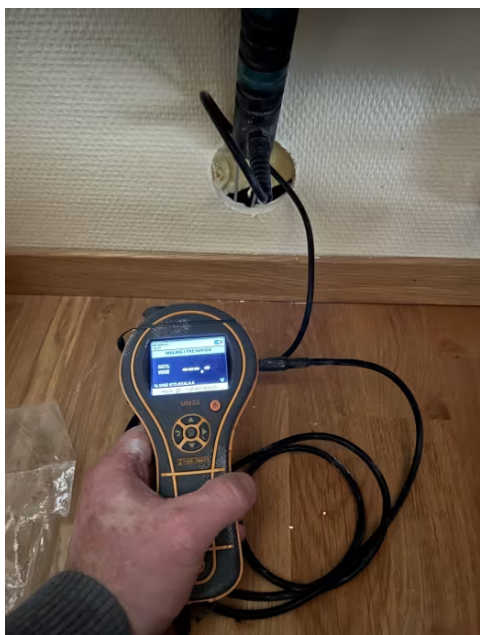
Fliser på gulv normal bruks-aldersslitasje iht. alder.
Gulvet har fall til sluk, men dette er mindre enn referansenivået, det finnes derimot 2 sluk i gulvet.
Mindre riss/sprekke i silikofuge i overgang gulv og vegg i dusj og utenfor.
Mindre bom i fliser (luftlommer) på gulvet i dusj.

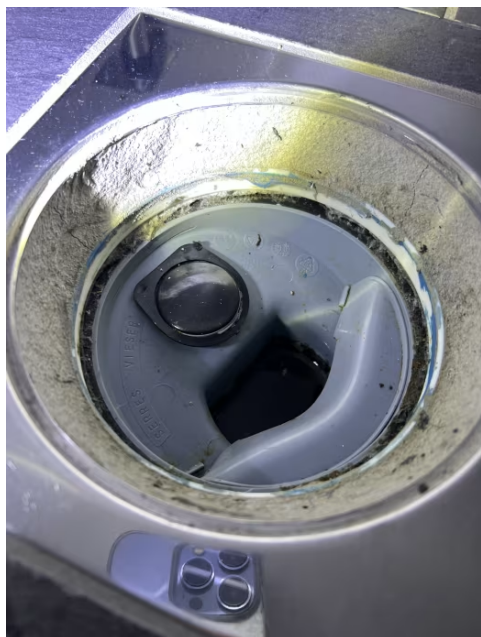
6.26 Våtrom: Vaskerom _ 1.etasje.

Hulltaking er ikke foretatt da tilstøtende vegg til dusjsonen ikke er tilgjengelig. Det er foretatt fuktsøk og visuelle observasjoner på overflater på badet, uten å registrere symptomer på avvik.

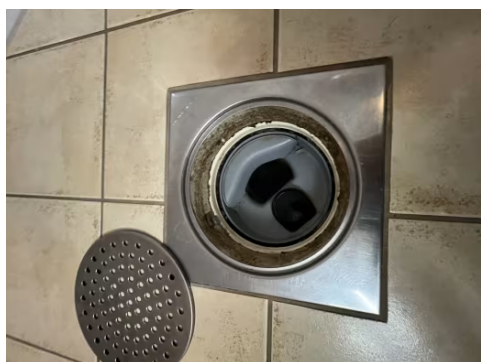
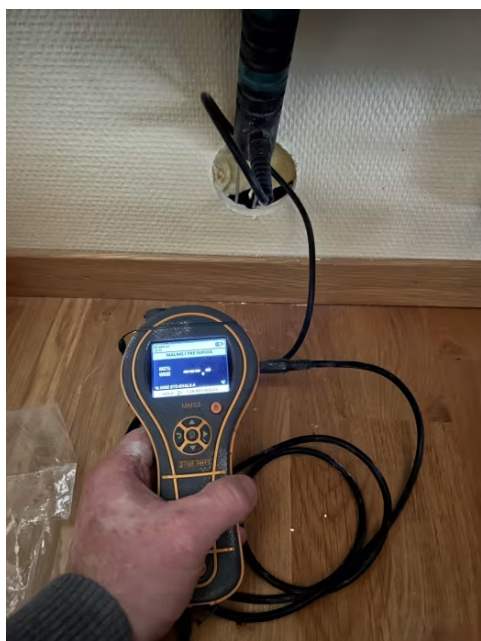
6.27 Våtrom: Bad _ 2.etasje.

Det er foretatt hulltaking med 73 mm hullbor fra tilstøtende rom. Undersøkelsen viser ingen tegn til fukt i konstruksjonen. Måleresultatet viser 3 streker, dvs. ikke målbar fukt. 8 vekt% er laveste verdi instrumentet kan måle.

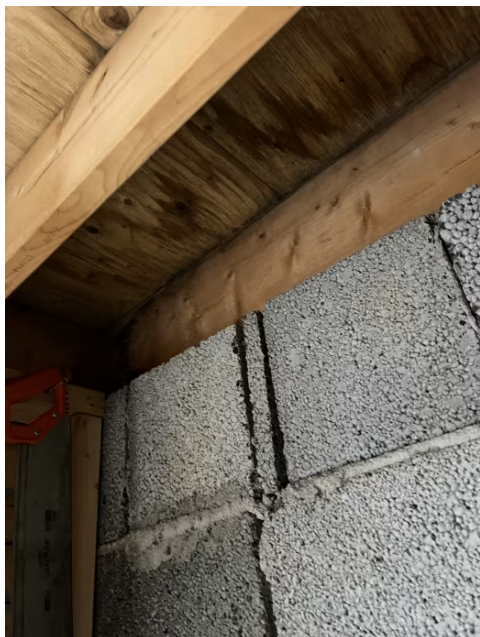
6.28 Øvrig: Utvendig bod.

Utvendig bod er oppført med ringmur i Lecablokker og stedstøpt betong på mark. Yttervegger i lett bindingsverk og søyler som utvendig kledd med trepaneler. Pulttak i tre som er tekket med papp.

Tegn etter lekkasje i takkonstruksjon ved siden av dør mot yttervegg i Lecablokker. Ufagmessig skjøtt i øvre rekke med lecablokker yttervegg, uten overlapp.

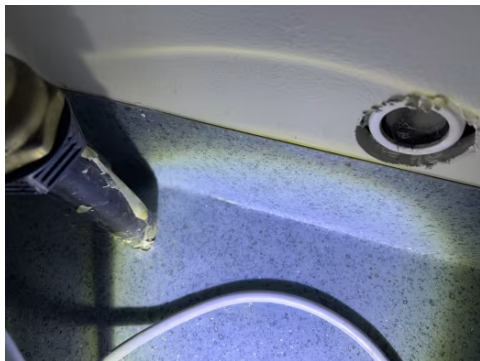
6.30 Øvrig: Bod/teknisk rom_ kjeller

Bod/teknisk rom med vinylbelegg på gulvet og malte overflate på vegg.
Utstyr: bereder, fordeler skap, stoppekran med vannmåler, sentral støvsuger.
Sentral støvsuger er ikke funksjonstestet.
