# Gustav Bloms gate 4 0254 OSLO

## Tilstandsrapport Eierskifte

Rapportdato: 25.11.2025 (Gyldig til 25.11.2026)

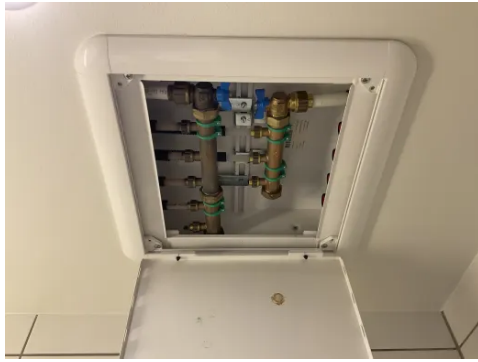
## 6.7 Vannledninger

| Fordelerskap er plassert i taket på badet. | |
| Det er stoppekraner i fordelerskapet, og i kjøkkenbenken. | |

TG-1

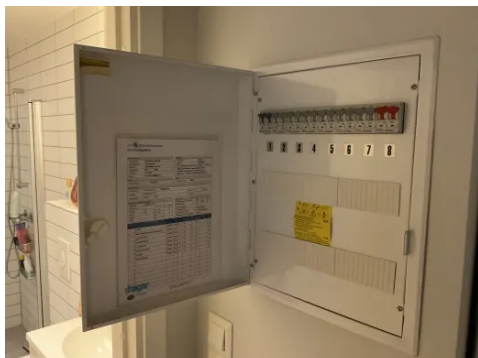
## 6.8 Elektrisk

| Sikringsskapet er plassert i entre med automatsikringer. | |
| Det elektriske anlegget ble oppgradert ca. 2010. | |

| <b>Oppsummering av elektrisk</b> | <b>TG-1</b> |

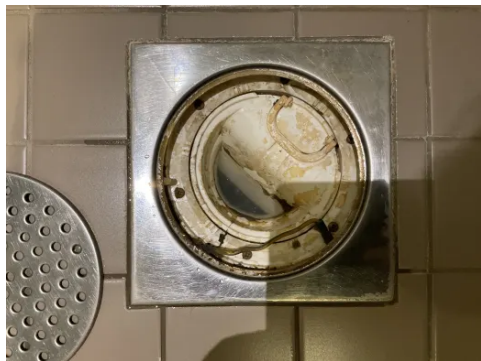
## 6.10 Våtrom: Bad/wc

**TG-2**

Det er en høydeforskjell på ca. 1 cm fra topp slukrist til topp flis ved døren.

Det er fall mot sluk i dusjonen, resten av gulvet er relativt flatt.

TG 2 pga: Høydeforskjell mellom topp sluk til avslutning av membran ved dør er under 25mm.

Oppbrett av membran ved dør er mindre enn 15 mm.

TG 2 pga: Tettesjikt har nådd en alder som gjør tettheten usikker i tiden som kommer.

Det anbefales å lage bedre fall mot sluk.
