# Tilstandsrapport

Rekkehus

Hagekjeråsen 3 A, 4580 LYNGDAL

Befaringsdato: 02.09.2025

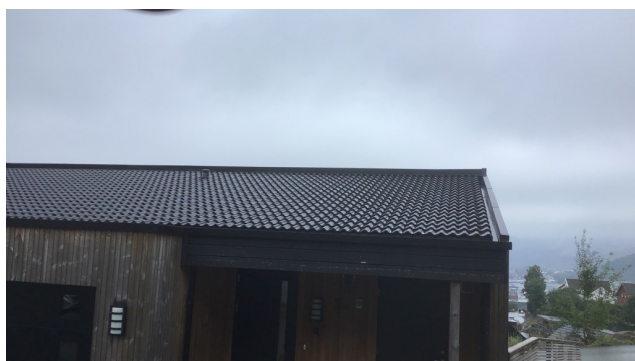
Taktekking med betongstein på hovedtak, flatt tak med takpapp med normal slitasje.

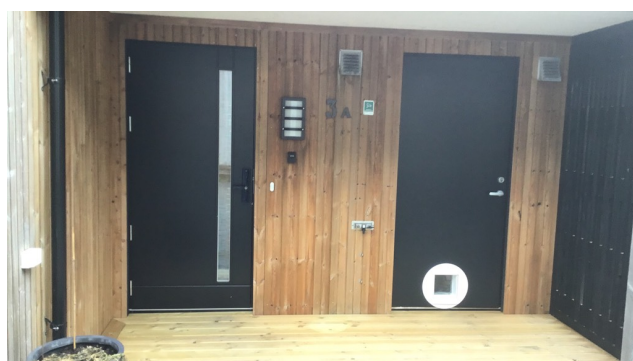
Generelt har ytterdørene normal bruks slitasje og fungerte som tiltenkt

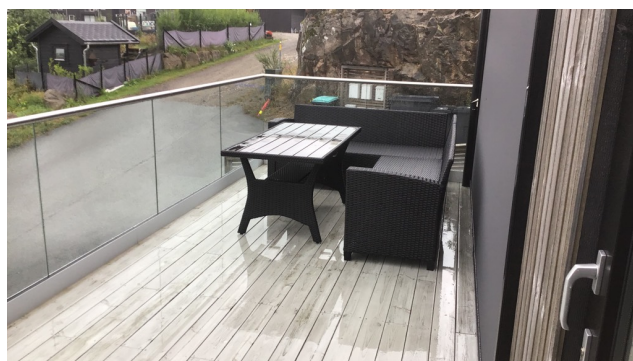
### Balkonger, terrasser og rom under balkonger

Treverk og terrassebord fremstår med normal vær- og aldersslitasje. Normalt vedlikehold av terrassebord må påregnes.

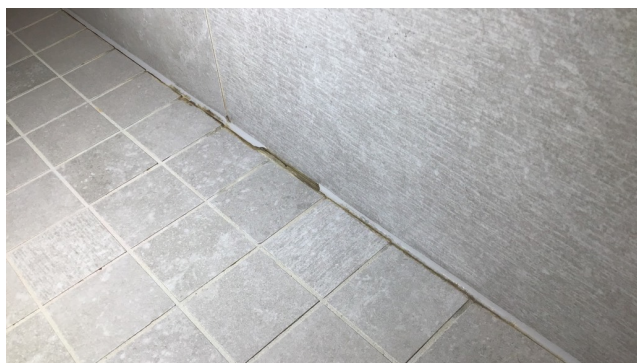
- Det er påvist at flisfuger har riss/sprekker.

Svikt i silikon fuger i dusj

- Fuger bør skiftes ut.

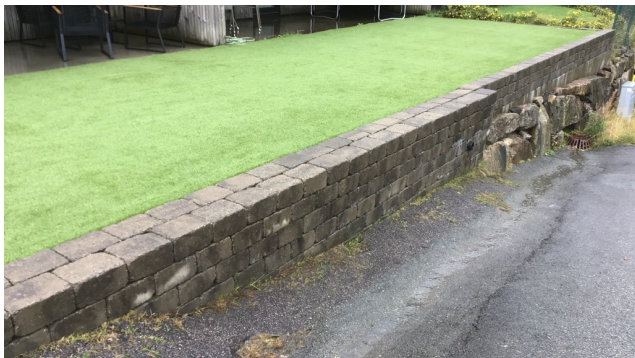
- Rekkverk/annen sikring på forstøtningsmur må settes opp/utbedres.
