Salg  
Østlia 4  
2319 Hamar

#### Boligens tekniske tilstand:

Utført av:  
Takstmann  
**Arild Hoberg**  
Dato: 11/05/2025

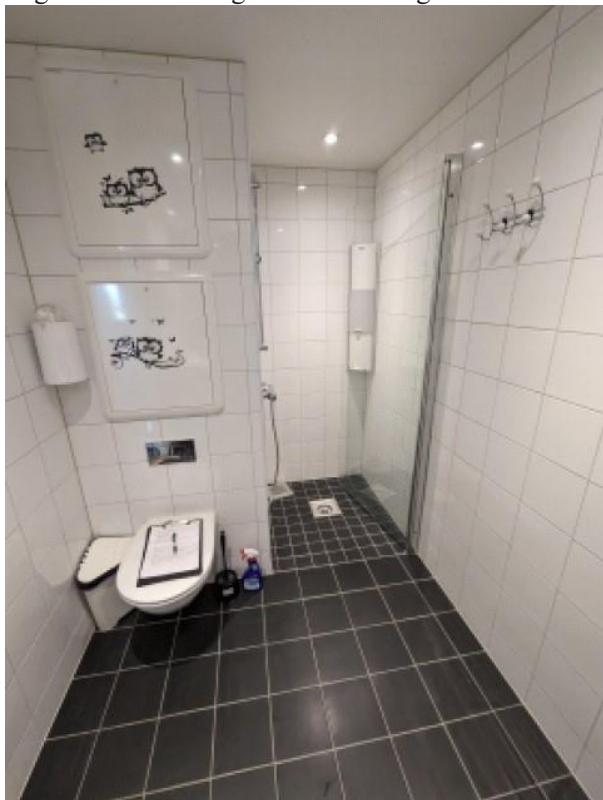
**Merknader:** Det ble registrert avrenningsspalte (siklemikk) for lekkasjevann under toalett.  
Ingen feil eller mangler utover vanlig vedlikehold.

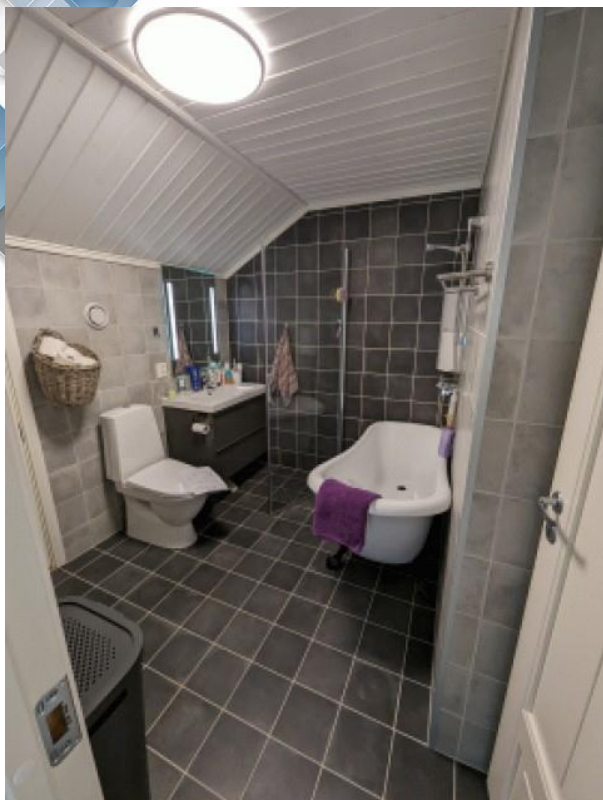
**Merknader:** Ingen feil eller mangler utover vanlig vedlikehold.

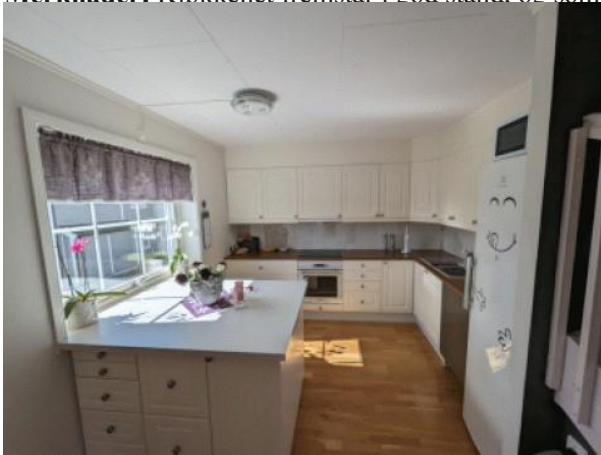
**Merknader:** Kjøkkenet fremstår i god stand, og som forventet i forhold til alder og bruksslitasje.

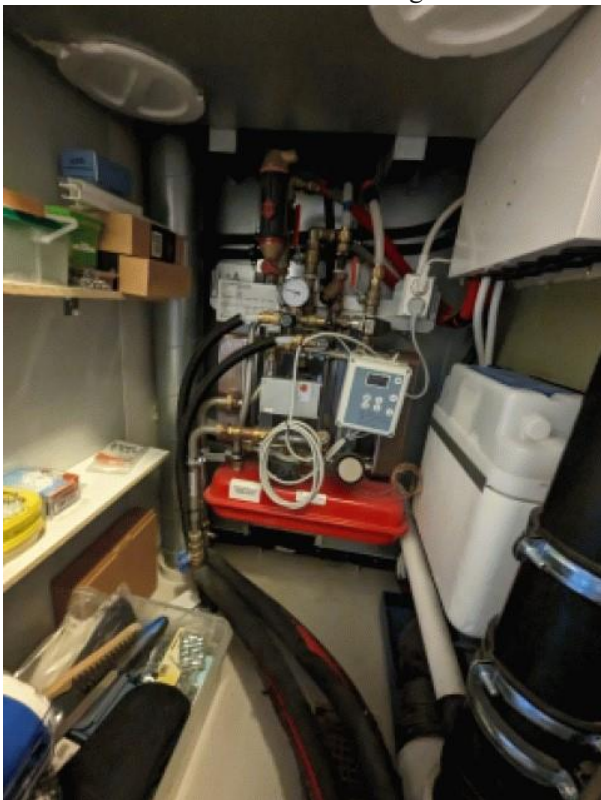
**Merknader:** Skifter filter to ganger hvert år iflg. eier.

Det ble ikke avdekket feil eller mangler ved visuell befaring.
