Tilstandsrapport

Rekkehus

Sukkevannslia 21, 4638 KRISTIANSAND S

Befaringsdato: 11.03.2025

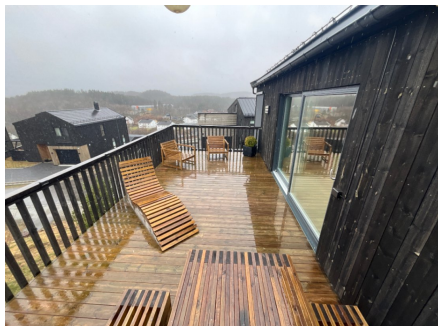
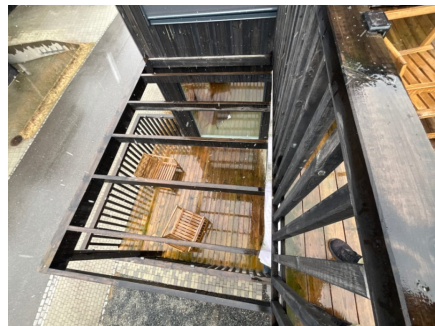
TG 2 Utvendige trapper

Utvendige trapper av tre.

Konsekvens av manglende rekkverk er at trappen er mindre sikker i bruk og gir økt fare for fallskader.

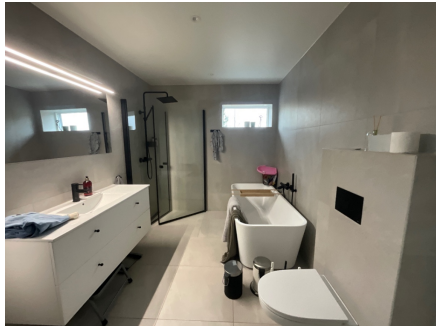
TG 2 Overflater Gulv

Det er lokalisert noe hull lyd, men flisene virker å sitter godt. Det er ingen riss i fugene. Strakstiltak er ikke nødvendig.

- Det er påvist at noen fliser har bom (hulrom under).
- Det er påvist avvik i krav til høydeforskjell/fall-løsning på våtrommet.
- Det er påvist sprekker i fliser.
- Gulvet mangler oppkant ved dør eller jevnt fall til sluk. (Fall på hele rommet på 1:100).

Kravet om at lekkasjevann skal ledes til sluk, betyr at det ferdig utførte våtromsgulvet må være utformet uten motfall til sluk fra alle steder der det kan forekomme lekkasjevann.

- Våtrommet fungerer med dette avviket.
- For å lukke avviket må det etableres høyere oppkant.

Dusjsonen er avgrenset med oppkant og ved normalt bruk vil det ikke komme vann ut på gulvet, oppkant er der for å sikre mot lekkasjer.

Løse fliser kan sannsynligvis festes på nytt dersom de løsner.

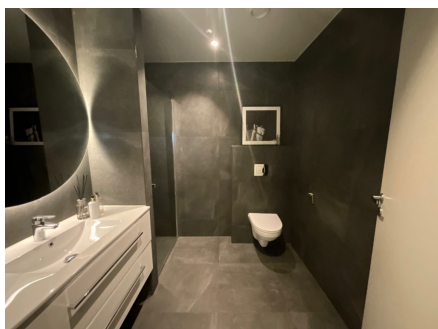
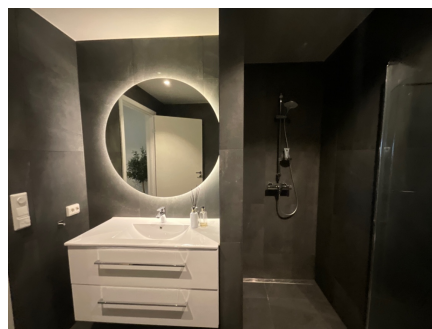
TG 2 Overflater Gulv

Det er lokalisert noe hull lyd, men flisene virker å sitter godt. Det er ingen riss i fugene. Strakstiltak er ikke nødvendig.

- Det er påvist at noen fliser har bom (hulrom under).
- Det er påvist avvik i krav til høydeforskjell/fall-løsning på våtrommet.
- Gulvet mangler oppkant ved dør eller jevnt fall til sluk. (Fall på hele rommet på 1:100).

Kravet om at lekkasjevann skal ledes til sluk, betyr at det ferdig utførte våtromsgulvet må være utformet uten motfall til sluk fra alle steder der det kan forekomme lekkasjevann.

Våtrom uten oppkant og uten tilstrekkelig fall til sluk vil ved vannlekkasje ha økt fare for vann i tilstøtende rom og konstruksjoner.

- Våtrommet fungerer med dette avviket.

Dusjsonen er avgrenset med oppkant og ved normalt bruk vil det ikke komme vann ut på gulvet, oppkant er der for å sikre mot lekkasjer.

Løse fliser kan sannsynligvis festes på nytt dersom de løsner.

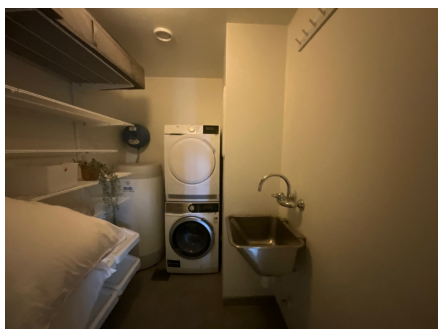
TG 1 Overflater Gulv

Det er flislagt gulv med elektriske varmekabler. Det er 25 mm. høydeforskjell fra flis ved dør til slukrist.
