# Tilstandsrapport

Boligbygg med flere boenheter

Fjellgata 2B , 0566 OSLO

Befaringsdato: 26.02.2026

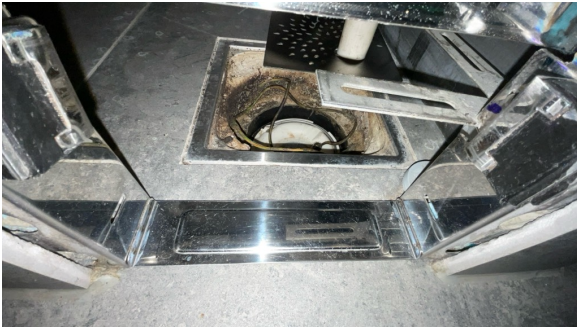
Det er en høydeforskjell på ca. 10 mm fra topp slukrist til topp flis ved døren. Det er en membranoppoppkant på ca. 15 mm ved dørterskelen.

Det er plastsluk. Membranen er festet til klemringen på sluket.

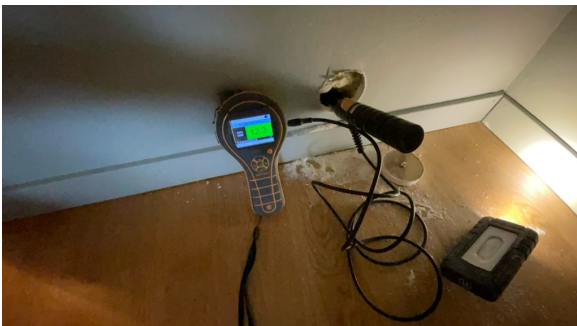
Hulltaking er foretatt i tilstøtende soverom. Det ble ikke påvist fukt i konstruksjonen.

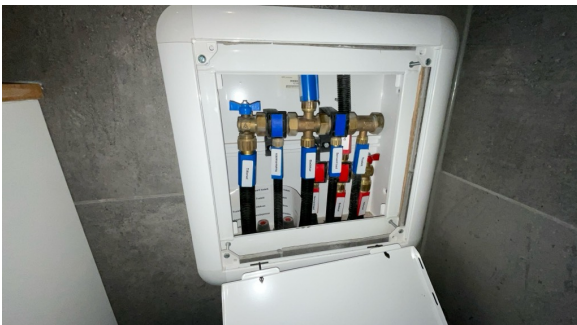
Det er rør i rørsystem med fordelerskap på badet. Det er stoppekraner i fordelerskapet, på rørene til kjøkkenbenken og toalettrommet .

Det er plastbelagt kobberør til kjøkkenbenken. Krom kobberør på toalettrommet.

Nye rør i rør i 2019.

Eldre kobberør.
