Tilstandsrapport

Halvpart av vertikaldelt tomannsbolig.

Storkjelda 14, 5281 VALESTRANDSFOSSEN

Oppdragsnr.: 20932-2418

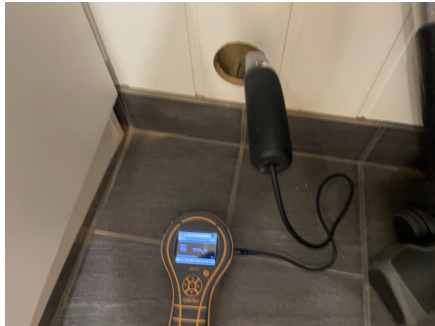
Det ble foretatt hulltaking mot påforet yttervegg fra teknisk rom. Det ble ikke registrert unormale fuktverdier ved kontroll.

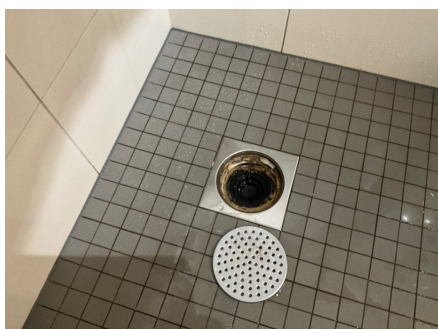
1. ETASJE > BAD (12,3 M²)

TG 1 Sanitærutstyr og innredning

Sanitærutstyr og innredning er visuelt kontrollert uten å avdekke avvik utover normal brukslitasje.

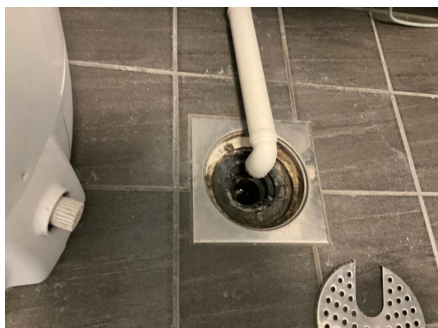
1. ETASJE > VASKEROM (5,0 M²)

TG 1 Sanitærutstyr og innredning

Sanitærutstyr og innredning er visuelt kontrollert uten å avdekke avvik utover normal bruksslitasje.
