Tilstandsrapport

Fritidsbolig

Bjørklundveien 83 , 3648 PASSEBEKK

Oppdragsnr.: 21248-1772

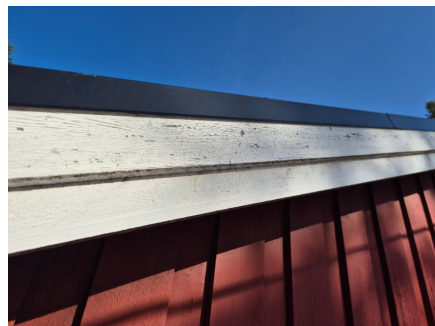
Ikke malt/behandlet.

Avflasset maling.

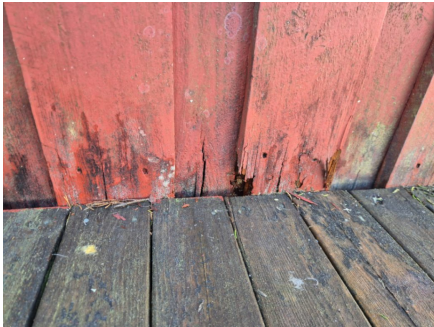
Det er stedvis påvist betydelige råteskader i bordkledningen.

Trekledning og belistning rundt vinduer er ført helt ned til vannbrett uten tilstrekkelig avstand til beslag, noe som har ført til råteskader.

Råteskader i over- og underligger.

Råteskadet bordkledning må skiftes ut, og det bør foretas nærmere undersøkelser for å avdekke eventuelle skader på bakenforliggende veggkonstruksjon. Dersom tiltak ikke gjennomføres, vil råteskadene kunne utvikle seg videre både i tilstøtende bordkledning og inn i veggkonstruksjonen, noe som kan føre til omfattende skader og redusert levetid for bygget. Ved utskifting av kledning anbefales det å etablere luftesjikt og musesperre for å redusere risikoen for fuktskader og forlenge konstruksjonens levetid.

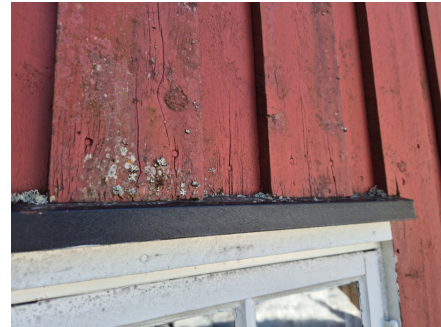
Værslitt og råte i kledning over vindu.

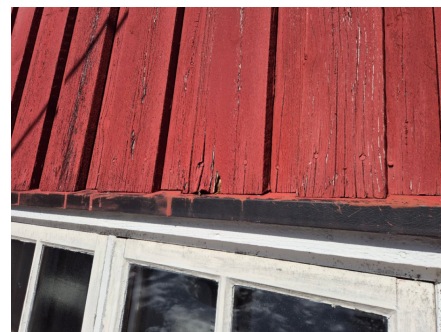
Råte inntil vindu.

Råte i kledning over vindu.

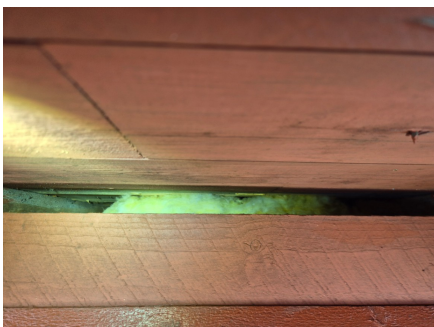
Synlig isolasjon i luftespalte.

Det bør utføres nærmere undersøkelser om det er luftespalter over hele takkonstruksjonen, og isolasjonen ned til gesimser må fjernes/trekkes tilbake for å sikre tilstrekkelig ventilasjon. Manglende lufting kan føre til opphopning av fukt, som igjen kan gi økt risiko for råte- og fuktskader på konstruksjonen.

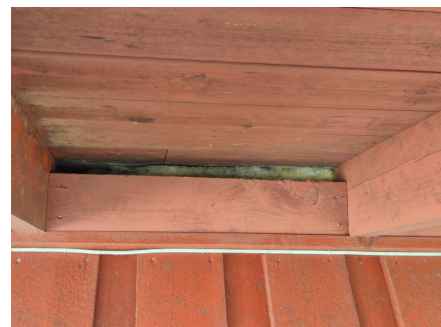
Synlig isolasjon i luftespalte.

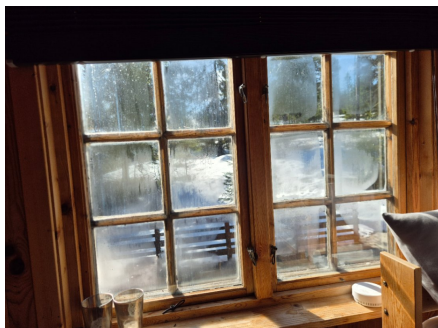
Punkterte glass.

Det bør vurderes utskifting eller utbedring av vinduene, spesielt der funksjonaliteten er redusert og tettelister er slitt. Dersom tiltak ikke gjennomføres, kan det oppstå økt varmetap, trekk, kondens og ytterligere forringelse av treverket, noe som kan medføre behov for mer omfattende reparasjoner på sikt.

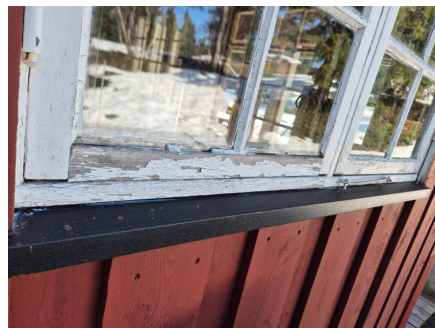
Værslitt treverk.

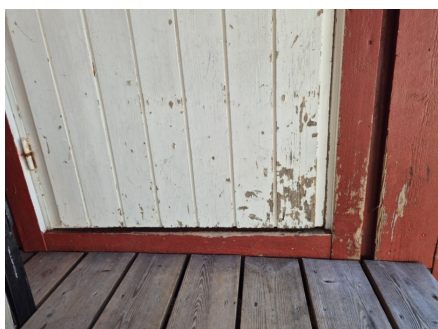
Værslitt treverk.

Det bør vurderes utskifting eller utbedring av ytterdører. Dersom tiltak ikke gjennomføres, kan det oppstå økt varmetap, trekk, kondens og ytterligere forringelse av treverket, noe som kan medføre behov for mer omfattende reparasjoner på sikt.

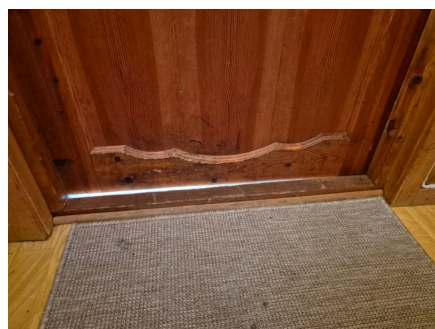
Utett mellom dør og terskel.

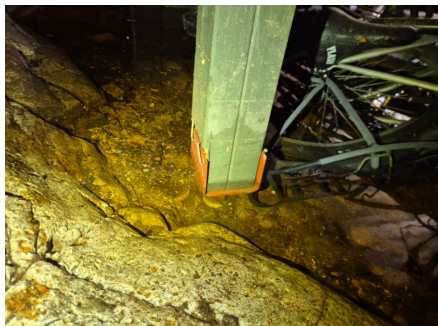
Det er for dårlig terrengfall bort fra konstruksjonen, noe som medfører betydelige vannansamlinger i krypkjelleren. Som følge av dette står en bærende tresøyle delvis under vann. Det er også registrert fuktpåvirkning på stubbloftsplater og trebjelker, med misfarging, skjolder, målt høye fuktverdier og lokale skader. Forholdene indikerer langvarig fuktbelastning og økt risiko for skjulte skader i underliggende trekonstruksjoner.

Tresøyle delvis under vann.

Det anbefales tiltak for å lede overflate- og smeltevann bort fra bygget, som utbedring av terreng og drenering. Vann må fjernes, og bærende konstruksjoner av tre kontrolleres for fukt- og råteskader. Skadde stubbloftsplater bør vurderes nærmere og skiftes ut. Dersom tiltak ikke gjennomføres, kan dette over tid føre til råte, soppdannelse og svekket bæreevne i konstruksjonen.

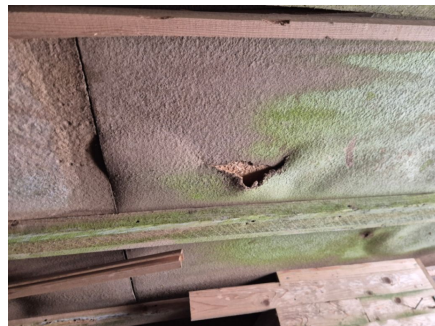
Skader på flere av platene.

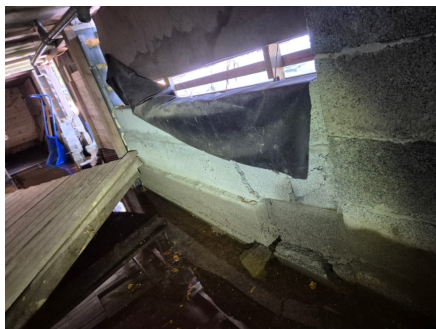
Det er registrert fuktbelastning mot mur mot øst i krypkjeller, med stående vann inntil muren, noe sprekker i mur, samt utsigning av mur som ikke har bærefunksjon.

Utsigning og vannansamling i mur mot øst.

Det anbefales tiltak for å fjerne stående vann og redusere fuktbelastningen mot muren, herunder forbedret drenering og terreng.

Fukt- og værutsatte blokker bør pusses eller slemmes for å hindre mulig frostsprengning, i tråd med leverandørens anbefaling.

Sprekker og utsig i mur mot øst bør tettes og følges opp med jevnlig observasjon for å avdekke eventuell videre utvikling. Dersom sprekker utvider seg, kan det bli nødvendig med ytterligere tiltak for å hindre svekkelse av konstruksjonen.

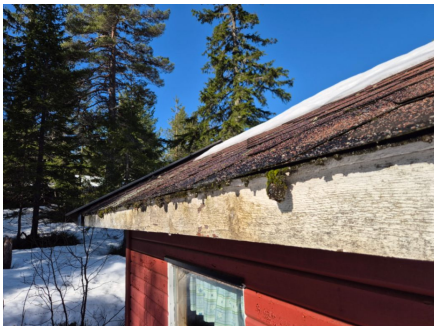
Mangler beslag.

Takrenner, nedløpsrør og takfotbeslag bør monteres for å lede vann bort fra bygningen og hindre fuktskader på fasade og grunnmur. Manglende beslag og avrenning øker risikoen for vanninntrenging og påfølgende skader på konstruksjonen.

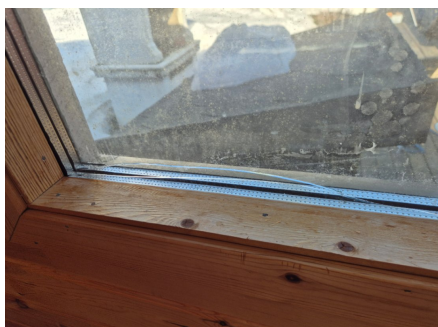
Mer enn halvparten av forventet levetid er oppbrukt på vinduer og et vindu har sprekker i glass.

Sprekk i glass.

Det bør vurderes utskifting eller utbedring av vinduene. Dersom tiltak ikke gjennomføres, kan det oppstå økt varmetap, trekk, kondens og ytterligere forringelse av treverket, noe som kan medføre behov for mer omfattende reparasjoner på sikt.
