Bjørklundveien 83, 3648 PASSEBEKK

**Ekte hyttefølelse på Skrim –
usjenert beliggenhet og flotte
naturopplevelser året rundt**

Befaringsdato: 20.04.2026

Rapportdato: 24.04.2026

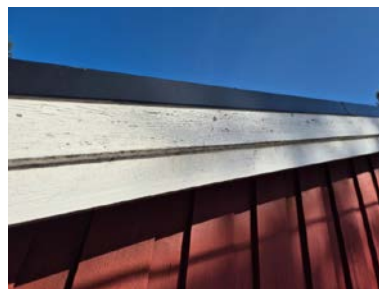
Avflasket maling.

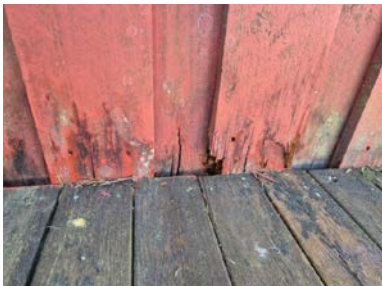
Råteskader i over- og underligger.

Konsekvens/tiltak: Råteskadet bordkledning må skiftes ut, og det bør foretas nærmere undersøkelser for å avdekke eventuelle skader på bakenforliggende veggkonstruksjon.

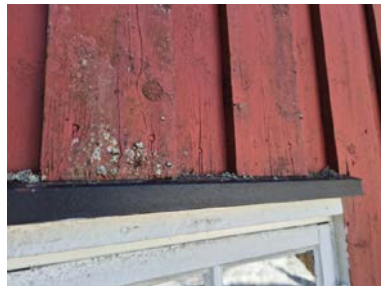
Værslitt og råte i kledning over vindu.

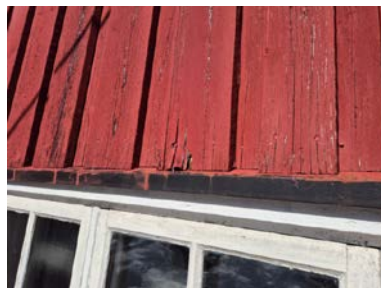
Råte i kledning over vindu.

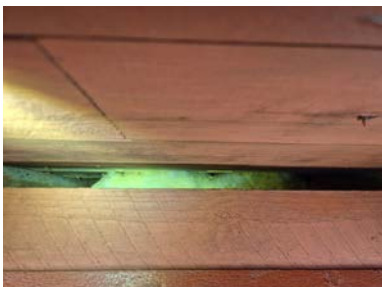
Synlig isolasjon i luftespalte.

Det bør utføres nærmere undersøkelser om det er luftespalter over hele takkonstruksjonen, og isolasjonen ned til gesimser må fjernes/trekkes tilbake for å sikre tilstrekkelig ventilasjon. Manglende lufting kan føre til opphopning av fukt, som igjen kan gi økt risiko for råte- og fuktskader på konstruksjonen.

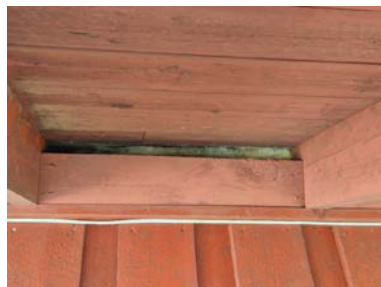
Synlig isolasjon i luftespalte.

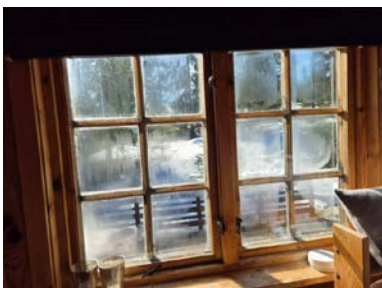
Punkterte glass.

Det bør vurderes utskifting eller utbedring av vinduene, spesielt der funksjonaliteten er redusert og tettelister er slitt. Dersom tiltak ikke gjennomføres, kan det oppstå økt varmetap, trekk, kondens og ytterligere forringelse av treverket, noe som kan medføre behov for mer omfattende reparasjoner på sikt.

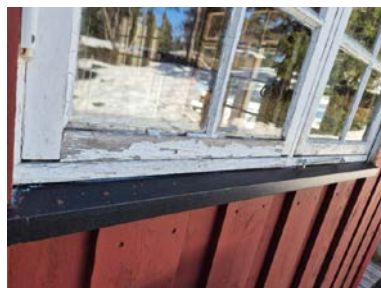
Værslitt treverk.

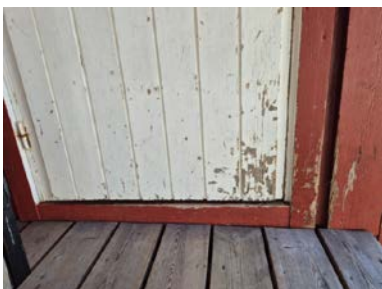
Værslitt treverk.

Det bør vurderes utskifting eller utbedring av ytterdører. Dersom tiltak ikke gjennomføres, kan det oppstå økt varmetap, trekk, kondens og ytterligere forringelse av treverket, noe som kan medføre behov for mer omfattende reparasjoner på sikt.

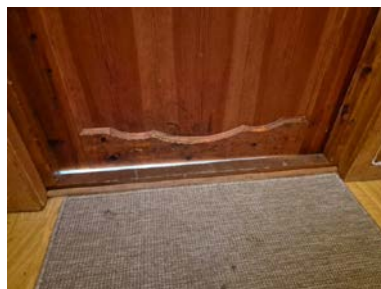
Utett mellom dør og terskel.

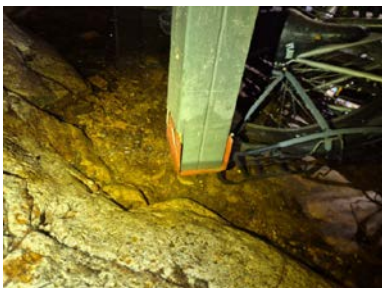
Det er for dårlig terrengfall bort fra konstruksjonen, noe som medfører betydelige vannansamlinger i krypkjelleren. Som følge av dette står en bærende tresøyle delvis under vann. Det er også registrert fuktpåvirkning på stubbloftsplater og trebjelker, med misfarging, skjolder, målt høye fuktverdier og lokale skader. Forholdene indikerer langvarig fuktbelastning og økt risiko for skjulte skader i underliggende trekonstruksjoner.

Tresøyle delvis under vann.

Det anbefales tiltak for å lede overflate- og smeltevann bort fra bygget, som utbedring av terreng og drenering. Vann må fjernes, og bærende konstruksjoner av tre kontrolleres for fukt- og råteskader. Skadde stubbloftsplater bør vurderes nærmere og skiftes ut. Dersom tiltak ikke gjennomføres, kan dette over tid føre til råte, soppdannelse og svekket bæreevne i konstruksjonen.

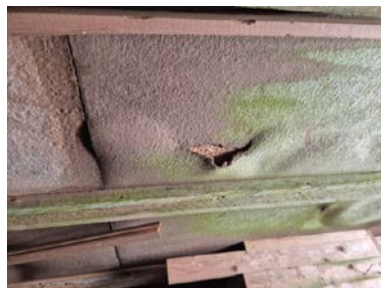
Skader på flere av platene.

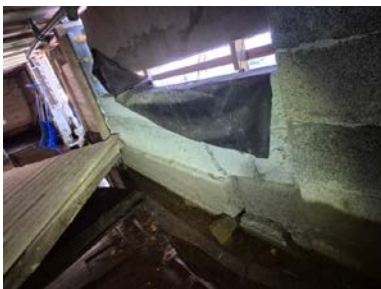
Det er registrert fuktbelastning mot mur mot øst i krypkjeller, med stående vann inntil muren, noe sprekker i mur, samt utsigning av mur som ikke har bærefunksjon.

Utsigning og vannansamling i mur mot øst.

Fukt- og værutsatte blokker bør pusses eller slemmes for å hindre mulig frostsprengning, i tråd med leverandørens anbefaling. Sprekker og utsig i mur mot øst bør tettes og følges opp med jevnlig observasjon for å avdekke eventuell videre utvikling. Dersom sprekker utvider seg, kan det bli nødvendig med ytterligere tiltak for å hindre svekkelse av konstruksjonen.

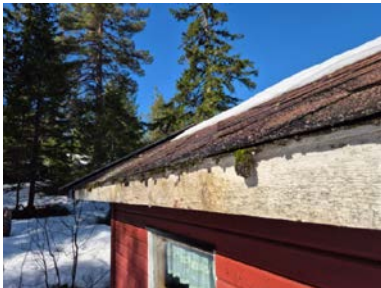
Mangler beslag.

Takrenner, nedløpsrør og takfotbeslag bør monteres for å lede vann bort fra bygningen og hindre fuktskader på fasade og grunnmur. Manglende beslag og avrenning øker risikoen for vanninntrenging og påfølgende skader på konstruksjonen.

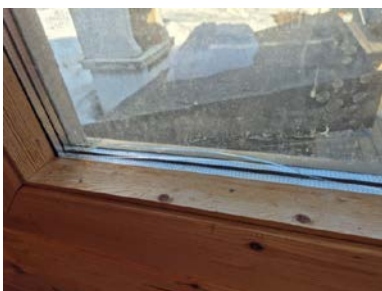
Sprekk i glass.

Det bør vurderes utskifting eller utbedring av vinduene. Dersom tiltak ikke gjennomføres, kan det oppstå økt varmetap, trekk, kondens og ytterligere forringelse av treverket, noe som kan medføre behov for mer omfattende reparasjoner på sikt.
