# Tilstandsrapport

Enebolig

Gurivegen 1, 5516 HAUGESUND

Befaringsdato: 09.10.2025

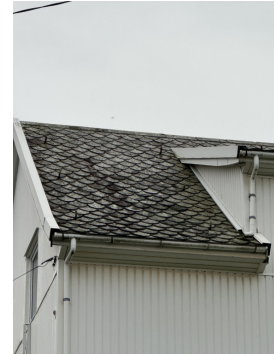
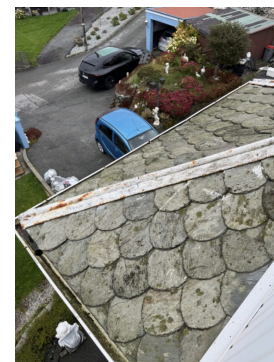
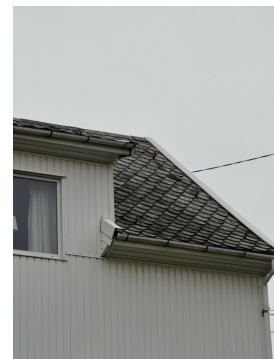
- Tidspunkt for utskiftning av takteking nærmer seg.
- Tidspunkt for utskiftning av undertak nærmer seg.
- Når takteking og undertak begynner å bli gamle, øker risikoen for lekkasjer, noe som kan føre til omfattende og kostbare reparasjoner av underliggende konstruksjoner dersom en ikke foretar tiltak på konstruksjonene før dette oppstår.

Det bør gjennomføres en grundigere undersøkelse av taket av fagperson under sikre forhold for å avdekke eventuelle skjulte skader.

Manglende skiferstein må monteres så snart som mulig for å hindre vanninntrenging og påfølgende fuktskader.

Det bør påregnes utskiftning eller omlegging av takteking og undertak innen rimelig tid, da levetiden nærmer seg utløp. Utsett tak øker risikoen for fuktskader og følgeskader på bygningen.

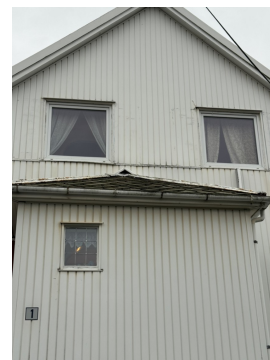
- Det er ikke tilfredsstillende bortledning av vann fra taknedløp ved grunnmur.
- Det mangler snøfangere på hele eller deler av taket, men det var ikke krav om dette på byggemeldingstidspunktet.
- Det mangler tilfredsstillende adkomst til pipe for feier.
- Mer enn halvparten av forventet brukstid er passert på renner/nedløp/beslag.
- Det er rust på innfestingen av takrenner/nedløp.
- Takrenner har punktvis lekkasjer.

Det er tegn på punktvis lekkasjer ved nedløp.

Noe rust er observert på innfestninger til nedløp, samt på metallbeslag på taket.

Det bør etableres tilfredsstillende bortledning av vann fra taknedløp ved grunnmur for å unngå fuktskader på bygningskonstruksjonen.

Punktvis lekkasjer og rust på innfestninger bør utbedres for å forhindre ytterligere skader og redusert funksjon på takrenner og nedløp.

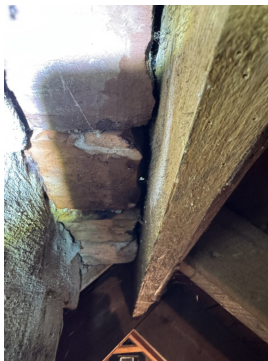
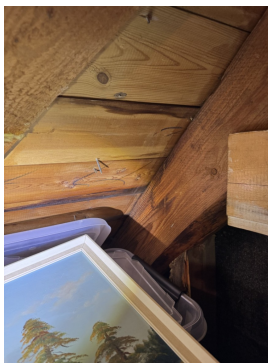
## ! TG 3 Takkonstruksjon/Loft

- Det er begrenset/dårlig ventilering av takkonstruksjonen.
- Det er påvist fukt-/råteskader i takkonstruksjonen.
- Det er påvist fuktskjolder/skader i takkonstruksjonen.
- Det er registrert symptom på aktivitet fra skadedyr.

Det er registrert fuktighet i tegl rundt pipen mot tak, noe som indikerer lekkasje i dette området. Det er også stedvis påvist fuktskjolder, men disse var tørre på befaringsdagen.

Det bør gjennomføres ytterligere undersøkelser av takkonstruksjonen når loftet er ryddet og alle overflater er tilgjengelige, for å avdekke omfanget av fukt- og råteskader samt eventuell aktivitet fra skadedyr.

Tiltak for å forbedre ventileringen og utbedre påviste fukt- og råteskader bør iverksettes for å hindre videre skadeutvikling og redusere risikoen for svekket bæreevne og innemiljøproblemer.

Spor etter borebiller bør følges opp med nærmere kontroll og eventuell behandling for å unngå ytterligere skade på treverket.

Lekkasje rundt pipen må utbedres for å forhindre vanninntrenging og ytterligere fuktskader.

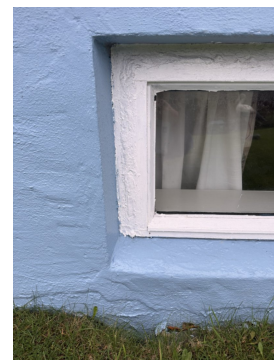
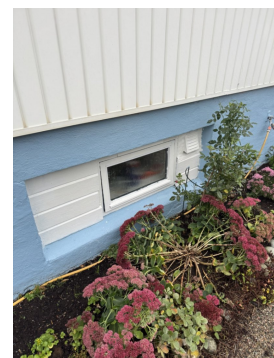
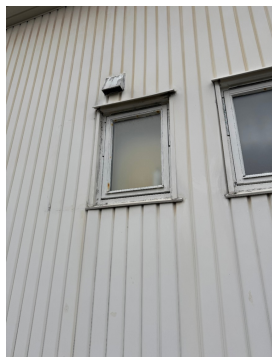
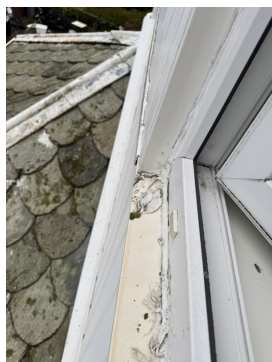
## Vinduer

- Det er påvist avvik rundt innsettsdetaljer.
- Det er påvist tegn på innvendig kondensering av enkelte vindusglass.
- Karmene i vinduer er slitte og det er sprekker i treverket.

Fuging rundt vinduer i PVC fremstår også som meget ufagmessig utført. Eier opplyser at det har vært lekkasje i vinduet på loftet over kjøkkenet, noe som førte til lekkasje ned på kjøkkenet. Sålbenken ble tettet under med tettemasse, og lekkasjen har opphørt. Det anbefales på det sterkeste å undersøke dette området nærmere, inkludert treverket i samme område.

Det bør gjennomføres en grundig kontroll av innsettsdetaljer og utførelse rundt vinduene, spesielt der åpningene er tettet med treverk og kledning, for å avdekke eventuelle fukt- eller råteskader. Fuging rundt PVC-vinduer bør utbedres for å sikre tilstrekkelig tetting og forhindre fremtidige lekkasjer.

Området rundt vinduet på loftet over kjøkkenet bør undersøkes nærmere, inkludert treverket, for å avdekke eventuelle følgeskader etter tidligere lekkasje.

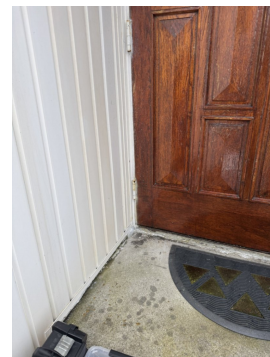
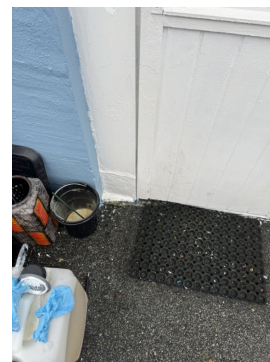
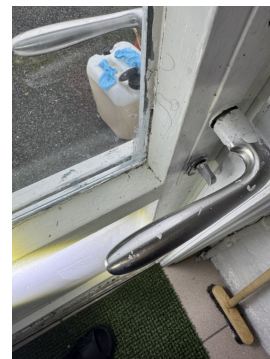
## ! TG 3 Dører

- Det er påvist avvik rundt innsettsdetaljer.
- Det er påvist utetthet/åpning mellom dørblad og dørkarm. Dvs. at kald trekk kan oppstå.
- Karmene i dører er værslitte utvendig og det er sprekker i trevirket.

Kjellerdøren er montert i en åpning som er større enn dørens dimensjoner. Det er benyttet treverk og plater for å tette åpningen, men det forekommer lekkasjer i dette området. Det er registrert fuktighet i hjørnet innvendig ved kjellerdøren.

Det bør utføres utbedring av tetting og isolering rundt kjellerdøren for å hindre lekkasjer og fuktinntrengning, da dette kan føre til fuktskader og forringelse av bygningsdeler.

Generell vedlikehold av teakdøren anbefales for å forlenge levetiden og opprettholde funksjon og utseende.

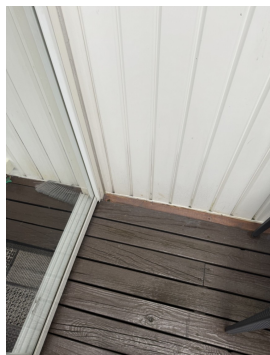
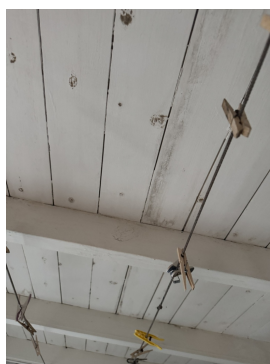
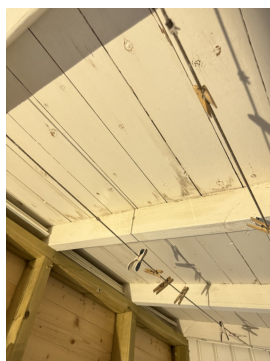
## ! TG 2 Balkonger, terrasser og rom under balkonger

Det er fuktskjolder i tak i boden. Dette må undersøkes ytterligere og holdes under oppsyn ved nedbør i kombinasjon med vind. Det er ikke bordbeslag.

Det bør gjennomføres nærmere undersøkelser for å avdekke årsaken til fuktskjoldene i taket i boden, og området bør følges opp spesielt ved nedbør og vind.

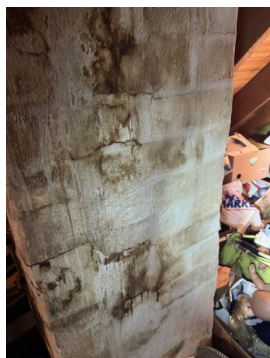
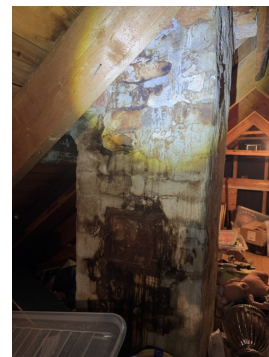
- Det er påvist sprekker og/eller riss i pipe.
- Det er påvist andre avvik:

Det er synlige sprekker i pussen på pipeløpet som er synlige på loftet.

Det er også tegn til fukt ved feielukene på loft og i kjeller, noe som indikerer at pipeløpet er utsatt for fukt innvendig.

Det bør foretas utbedring av sprekken i pussen på pipeløpet, samt undersøkes og utbedres årsak til fukt ved feielukene på loft og i kjeller.

Det bør vurderes heldekkende beslag på pipeløpet.

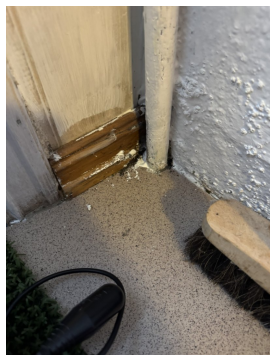
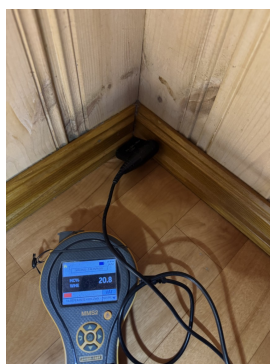
## ! TG 3 Rom Under Terreng

Det er åpne betongvegger store deler mot terreng ved trapp/tekn rom. Det er synlig fukt/mugg på overflater i dette området, og det er også registrert fuktproblemer på over 20% ved fuktmåling på overflater i det sør/vestre hjørnet.

Det er ingen drenering i moderne forstand på denne boligen. Kjeller i boliger bygget før 1965 er ikke konstruert med tanke på beboelse grunnet manglende fuktsikring og drenering etter eldre forskrifter.

- Det er gjennom målinger påvist høyt fuktnivå i trevegger i underetg./kjeller, det er derfor ikke foretatt hulltaking
- Det er påvist indikasjoner på noe fuktgjennomtrenging i kjellergulv.

Det er påvist fuktmålinger på over 20 % i treverk i kjeller mot yttervegger. Det er også registrert saltutslag og noe mugg på vegger i kjeller med åpen mur. Dette indikerer at det er fuktighet og fuktvandring i muren.

Det bør iverksettes tiltak for å redusere fuktinntrengning i kjeller, for eksempel ved å forbedre drenering og fuktsikring av yttervegger og gulv.

Videre bør alt organisk materiale fjernes fra kjelleren for å forhindre utvikling av sopp og råteskader.

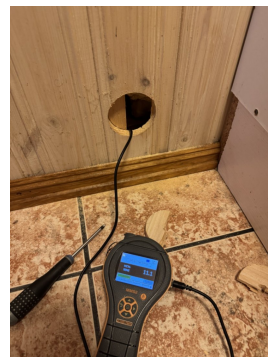
## KJELLER > BAD

Det er utført hulltaking mot våt sone, og det er ikke indikert avvik i vegg. Normale fuktmålinger i treverk ligger på 7,5-12.5
