Tilstandsrapport

Selveierleilighet

Måkekollen 174, 1679 KRÅKERØY

Oppdragsnr.: 13784-4650

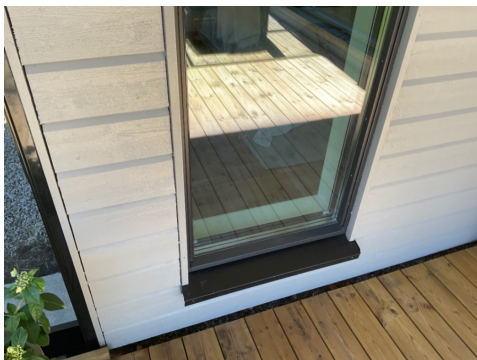
TG 1 Vinduer

Vinduer med rammer og karmen i tre med isolerglass fra byggeår.

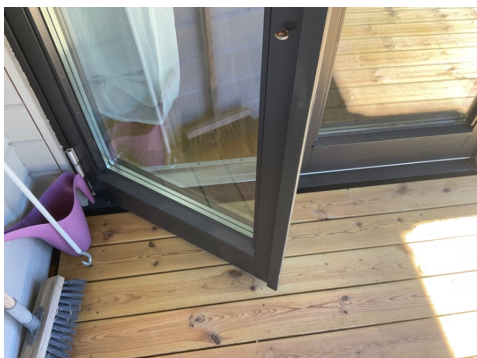
TG 1 Dører

Ytterdør i tre fra byggeår.
Terrassedør i tre med stort glassfelt med isolerglass fra byggeår.

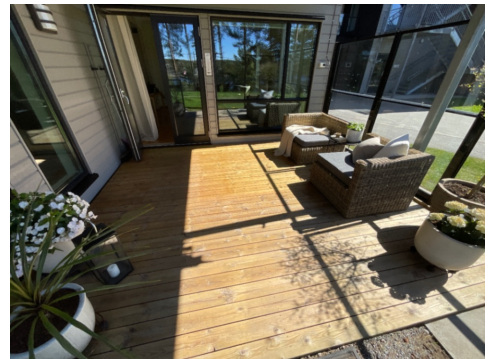
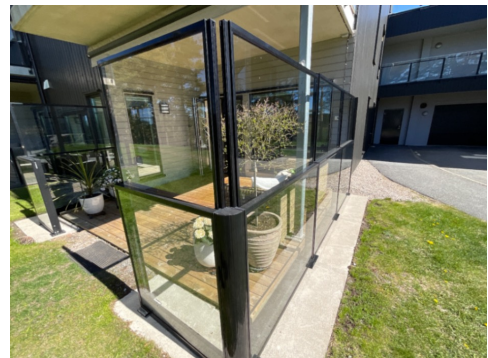
TG 2 Balkonger, terrasser og rom under balkonger

Fra stue/kjøkken er det utgang til markterrasse på 15 kvm.

Eier opplyser at det er noe galt med den ene delen av glassrekkverket.

Takstmannen observerer ikke noen avvik på befaringsdagen, så det anbefales å kontakte eier for å få mer utfyllende informasjon.

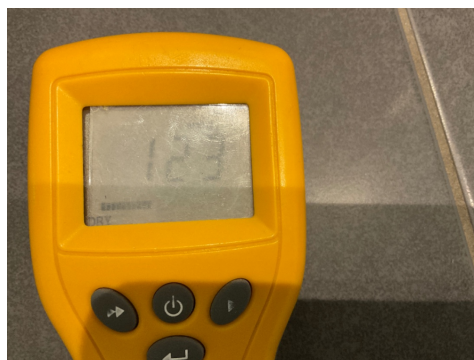
TG 2 Sluk, membran og tettesjikt

Plastsluk.

Fuktmåler viser normale verdier.

- Mer enn halvparten av forventet brukstid er passert på membranløsningen.
- Mer enn halvparten av forventet brukstid er passert på slukløsningen.

Det benyttes dog dusjkabinett som gjør at rommet får svært liten vannbelastning med dagens bruk, og vil forlenge levetiden til våtrommet.

- Det er viktig å merke seg at levetiden til en membran varierer basert på kvalitet, installasjon og bruk. Eldre membraner kan bli sprø og sprekke opp, noe som fører til at de mister sin vanntettende funksjon. Dette kan resultere i vannlekkasjer gjennom vegger og gulv og fuktskader.
- Sluket må sjekkes og rengjøres jevnlig.

- Overvåk tilstanden jevnlig. For å få tilstandsgrad 0 eller 1 må slukløsningen skiftes ut og sannsynligvis må også membransjiktet skiftes/utbedres. Det er imidlertid vanskelig å si noe om tidspunktet for når dette er nødvendig.
- Eldre sluk av plast er ofte utsatt for lekkasjer og særlig i overganger. Eventuelle lekkasjer kan medføre fuktskader på tilliggende konstruksjoner.

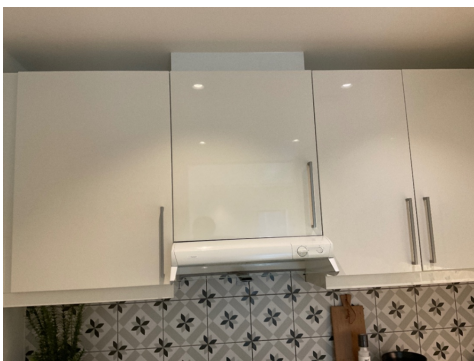
! TG 2 Avtrekk

Mekanisk avtrekk via balansert ventilasjon.

Begynnende høy alder på ventilator.

Ikke nødvendig med tiltak da den fungerer i dag, men grunnet alder kan skader plutselig oppstå.

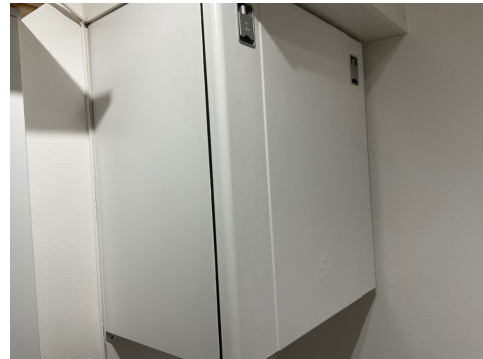
! TG 1 Ventilasjon

Balansert ventilasjonsanlegg som kontrollerer både mengden tilluft og avtrekksluft. Ventilasjonsaggregatet består av en vifte som trekker ut brukt luft fra våtrom, kjøkken og tekniske rom. Det består også av en vifte som trekker luft utenifra og tilfører frisk, temperert luft til oppholdsrom som soverom, stue osv.

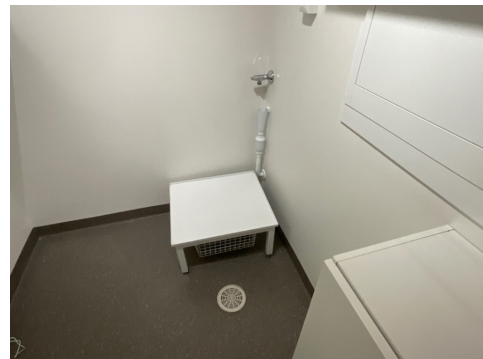
! TG 1 Andre VVS-installasjoner

Opplegg for vaskemaskin på teknisk rom.

Rommet er ikke oppført som et vaskerom da det ikke er oppbygget som et våtrom. Det er dog eget sluk i rommet og løsningen vurderes å fungere tilfredsstillende med dagens bruk.
