# Tilstandsrapport

📍 Jacob Aalls gate 23 B, 0364 OSLO

# gnr. 215, bnr. 131, snr. 31

Rapportdato: 30.04.2025

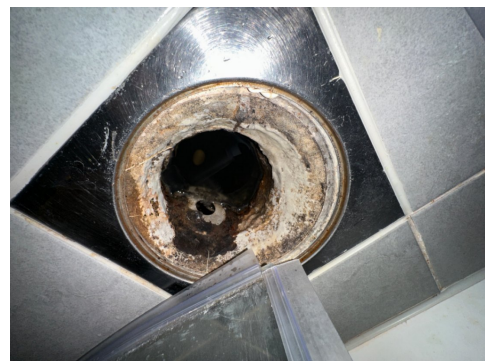
Det er originalt soilsluk i dusjnisje. Smøremembran er smurt ned mot sluket.

- Membran i kombinasjon med gammelt sluk uten klemring. Membran er smurt ned på sluk.
- Mer enn halvparten av forventet brukstid er passert på membranløsningen.
- Mer enn halvparten av forventet brukstid er passert på slukløsningen.

Smøring av membran mot sluk, uten klemring er en risiko konstruksjon. Da sprekke dannelse og glipper med lekkasje kan oppstå.

sluk plassert i dusjnisje

Sluk med tettesjikt bør holdes under oppsyn, for å unngå lekkasje.

**Kostnadsestimat: 100 000 - 300 000**

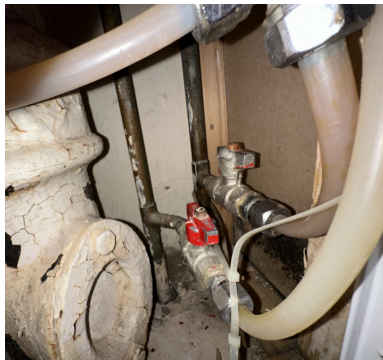
Eldre vanntilførsel bør vurderes av en fagmann, da sjansen for at lekkasje kan oppstå er større med eldre rør. Vannrør fungerer tilfredstillende med dagens løsning.

Stoppekraner

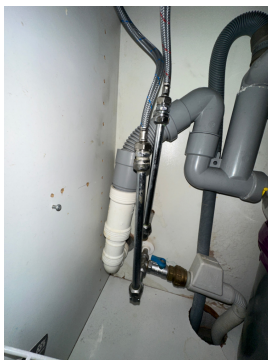
Røropplegg i kjøkkenbenk

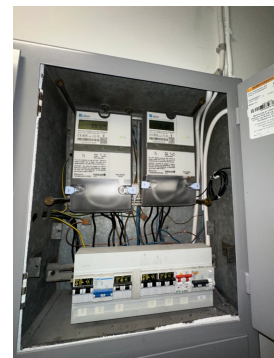
**TG2 settes i følge forskrift på anlegg, uten fremlagt samsvarserklæring på hele anlegget.**

Sikringsskap med automatsikringer.
