# Tilstandsrapport

📍 Herman Foss' gate 22A , 0171 OSLO

# gnr. 219, bnr. 121, snr. 1

Rapportdato: 30.04.2026

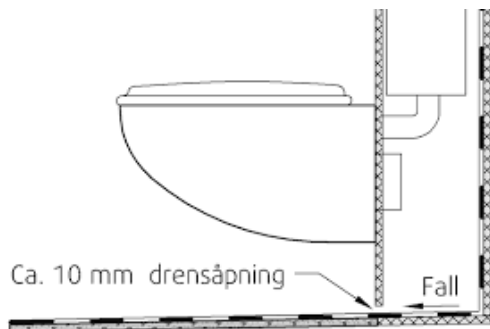
I dette badet er gulvet inne i innkassingen lavere en gulvet utenfor. Ca. en flis-tykkelse.

Konsekvens: Ved en evt. liten lekkasje fra den innbygget sisterner, er det ikke sikkert at dette vil bli oppdaget.

Korrekt måte å montere innbygget sisterne, med fall på gulv og drensåpning.
