Enebolig  
Brennlia 18  
2080 Eidsvoll

**Boligens tekniske tilstand:**

**Utført av:**

Dato: 26/05/2025

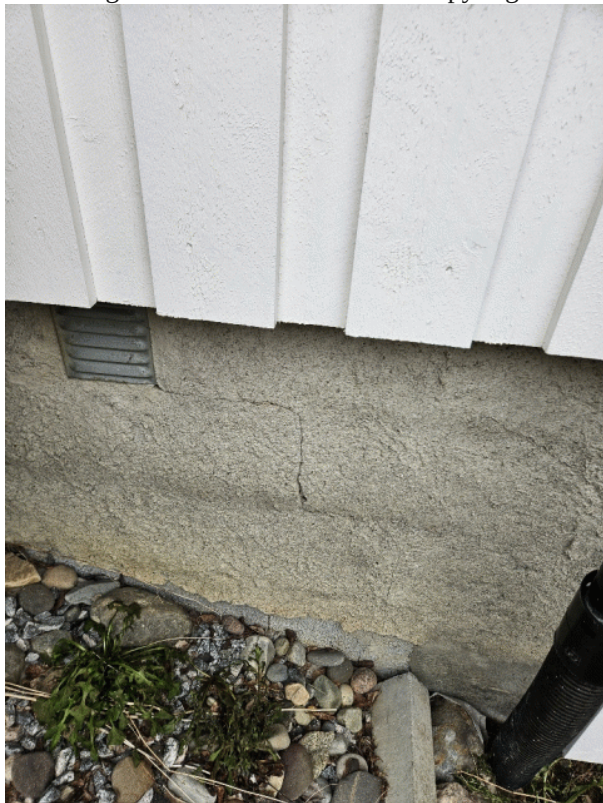
### TG 2 1.1 Byggegrunn, fundamenter, grunnmur, drenering og sikring mot vann og fuktighet

Det er stedvis avskalling av puss på grunnmur og små setningssprekker stedvis. TG2

Dreneringen ble kontrollert på innside av krypekjeller i underetasjen, hvor det ble fuktsøkt forhøyde fuktverdier på støpt kjellergulv og

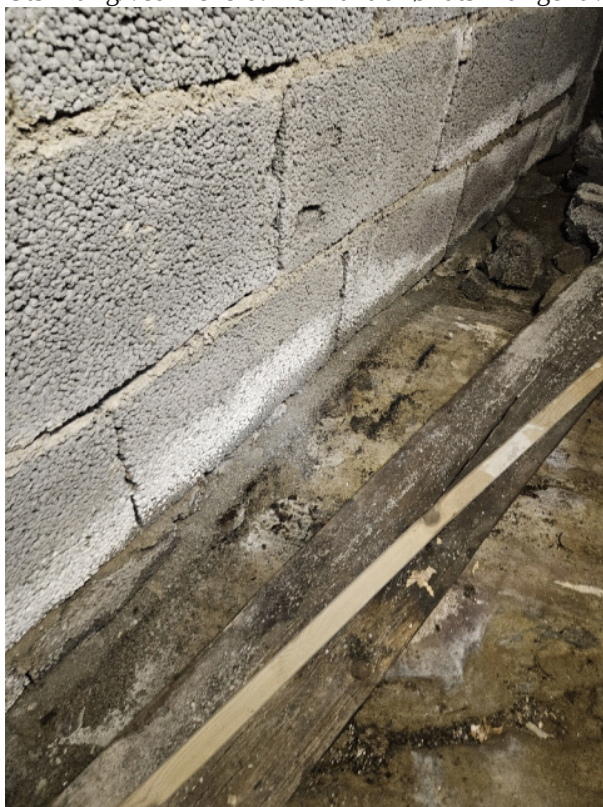
Det er synlige fukt under plasten og saltutslag på LECA vegger. TG2

Kapillært oppsug kan komme fra vannårer i fjell/terreng og antatt manglende fuktsperre (plast) under støpt fundament i boder.

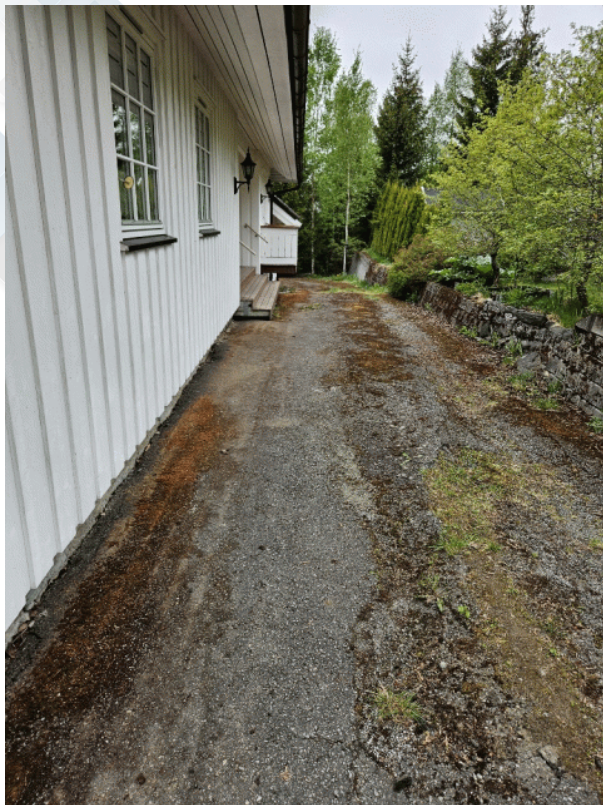
Fall fra grunnmur vurderes ikke som tilstrekkelig.

Terrengtet er skrånet på langsider og tilnærmet flatt på baksiden av boligen med noe fall inn mot grunnmur stedvis. TG2

Det er viktig at terrenget har hellingsgrad ut fra grunnmuren. Overflatevann skal hurtigst mulig vekk for å unngå unødige fuktbelastninger på utvendig fuktsikring og drenering.

**Merknader:** Overflatevann skal ikke renne mot vegg/grunnmur. Fallet ut fra bygningen skal være minimum 1:50 i en avstand på minst 3 m fra veggen/grunnmur.

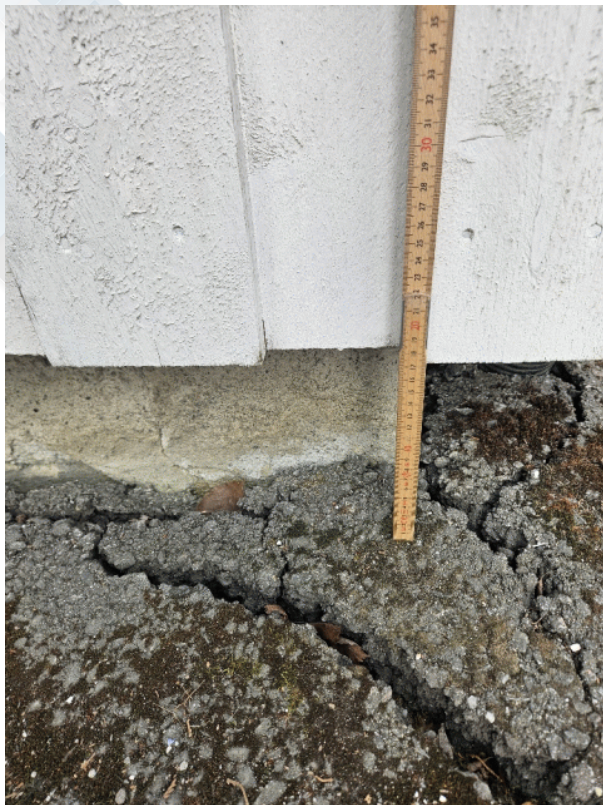
### TG 2 2.1 Yttervegger

Det er påvist skader, sprekker og råteskade på kledningen.

Deler av ytterkledningen er montert for nærme grunn og står disponibel for fuktinntrenging. TG2

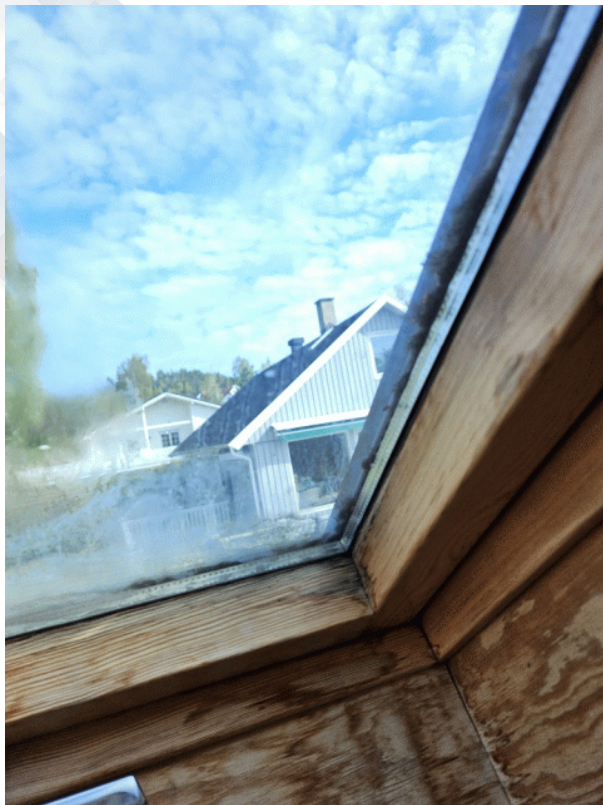
#### TG 3 3.1 Vinduer og ytterdører

Det er påvist avvik ved beslag, vannbord, omramming, karm eller ytre tetting.

Det ble registrert 4 stk punkterte og fuktutsatte takvinduer i loftetasjen. TG3 Det anbefales å bytte takvinduer i nær fremtid.

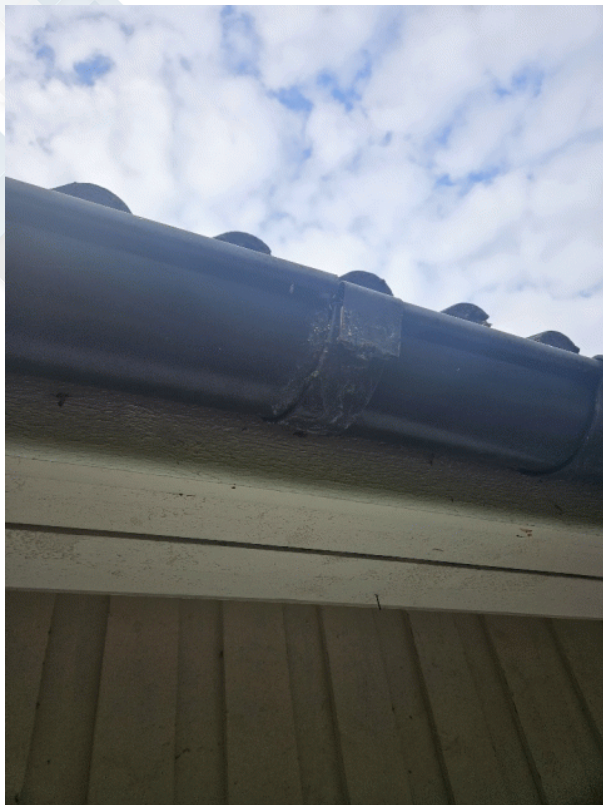
##### **TG 3** 4.1 Takkonstruksjon, takteking og skorstein over tak

Det er glipper i takrenne skjøter og frost sprengte nedløp, TG3 utskifting av takrenner og nedløp må påberegnes i nær fremtid.

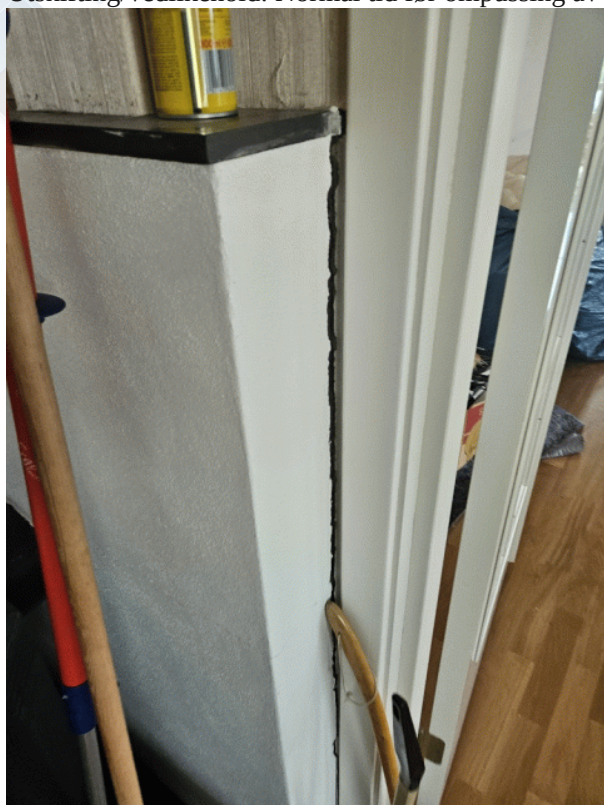
Det er påvist sprekker, mose, pløser eller andre symptomer på svekkelser.

Brannmur i 1.etasje har noe riss/sprekker. TG2

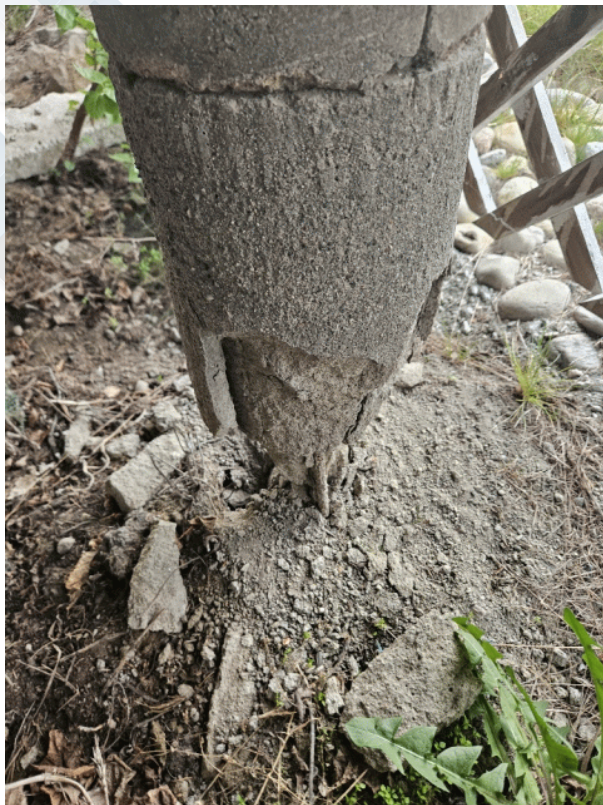
### TG 2 6.1 Balkonger, verandaer og lignende

Det er påvist skader, slik som avskalling, deformasjoner, riss, sprekker, råteskader og/eller rust på overflater.

Det er skader på flere av pilarer/støtter under terrassen, TG2 det må påberegnes å utbedre skader på understøtter i nær fremtid.

Det er avflassing av maling og tørrsprekker på terrassebord og rekkverk, terrassebord og rekkverk har behov for vask, behandling og vedlikehold i nær fremtid. TG2

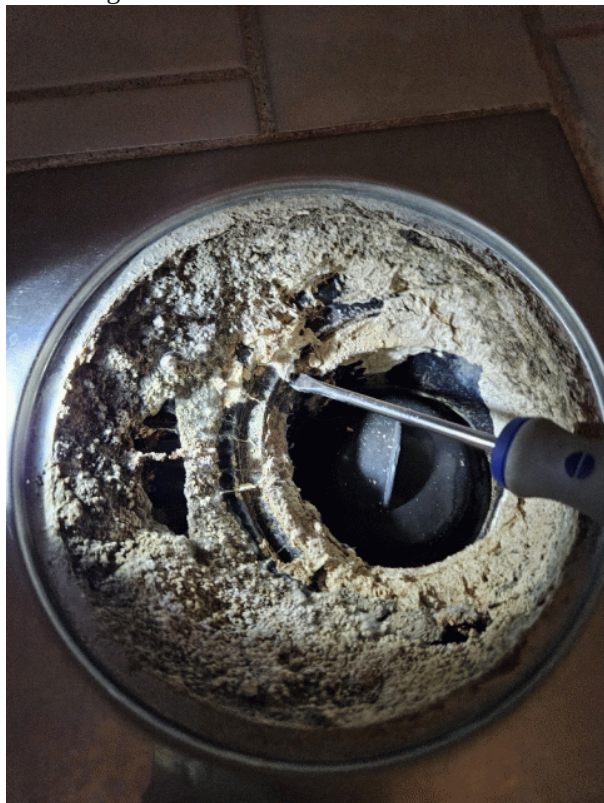
Det er påvist avvik i forhold til sluk, rørgjennomføringer, mansjetter eller klemring.

Det er påvist tegn på feil utførelse, feil materialvalg, skadelig fukt eller utettheter.

Det er skadet støp rundt sluk, TG2 utbedring må påberegnes i nær fremtid.

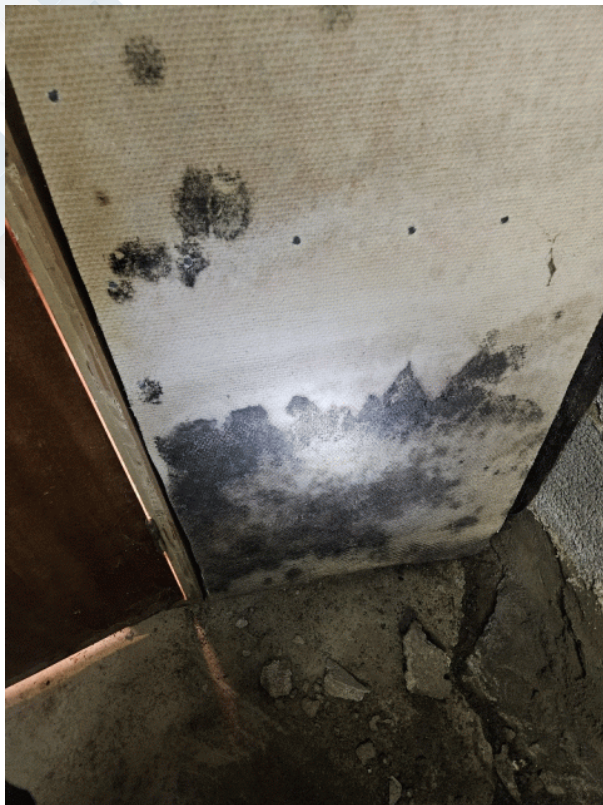
Det er påvist noen riss eller sprekker.

Det er påvist fuktskjolder, støvkondens, svertesopp og spor etter sopp, råteskader og/eller skadedyr.

Vegger og tak/himlinger fremstår som fra byggeår med noe bruksslitasje, synlig svertesopp på strievegger i bod og synlig fukt på nedre del av panelvegger i bod. TG2

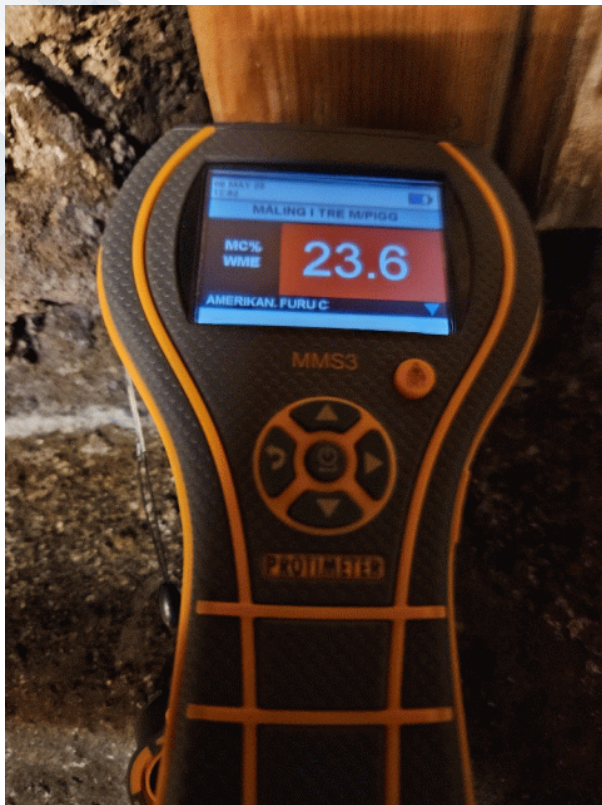
Det er stedvis små setningssprekker i støpt betongdekkete. TG2

På befaringsdagen ble det ikke boret hull for å måle fukt i yttervegg mot terreng, grunnet at det ble avdekket forhøyde fuktverdier på støpt betongdekket og nedre del av panelvegger i bod. TGIU

Det ble utført fuktsøk på tilfeldig utvalgte steder på betonggulvet og nedre del av panelvegger hvor det avdekkes høye fuktverdier, Dette er en indikasjon på at det ikke ligger tettesjikt til grunn og at det kan være dreneringsvikt. TG2  
Ytterligere undersøkelser må gjøres.

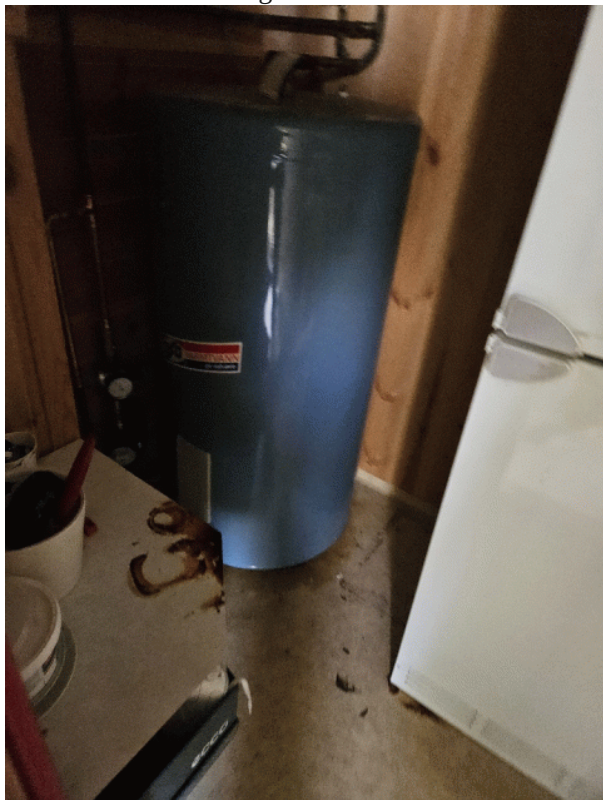
### TG 2 10.1 WC og innvendige vann- og avløpsrør

Det er noe korrosjon (irr) på enkelte kobberrør. TG2

Det ble registret noe fukt på gulv, hjemmelshavers representant tror dette kom fra utbedringen av berederen som var tidligere i år. Ytterligere undersøkelser må gjøres.

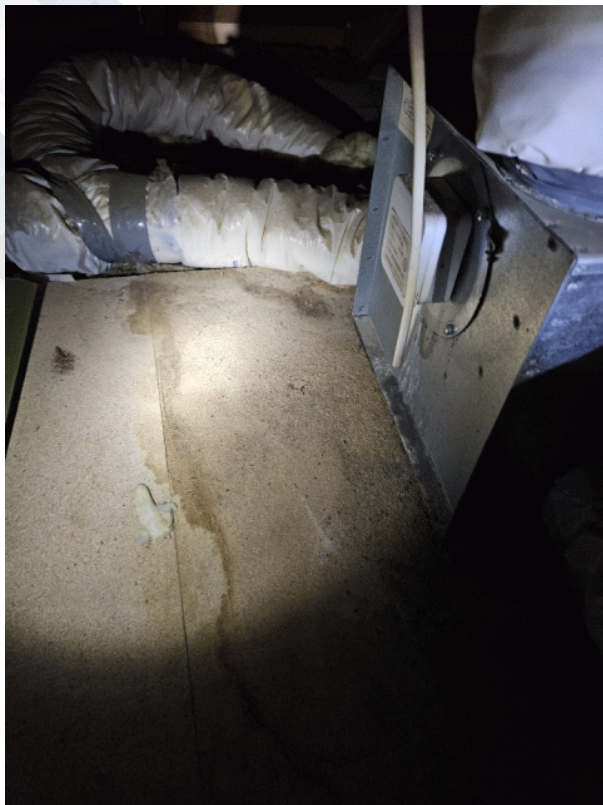
Det er synlig fuktskjolder under ventilasjonsaggregat på kneloftet.

Det er ikke tilstrekkelig lufting mellom baderomsdører og dørterskel. TG2. Det er ett krav om 10mm lufting mellom dør og dørterskel.

Det anbefales rens av avtrekkskanaler ved ett eierskifte.
