Brennlia 18, 2080 EIDSVOLL

**Stor og herskabelig enebolig med  
dobbel garasje, hage og betydelig  
potensial | Familievennlig og  
attraktivt område**

Enebolig  
Brennlia 18  
2080 Eidsvoll

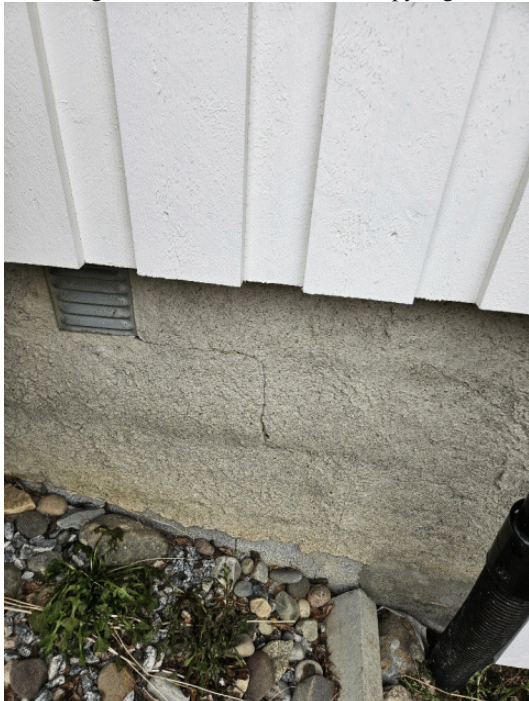
**1. Grunn og fundamenter****TG 2** 1.1 Byggegrunn, fundamenter, grunnmur, drenering og sikring mot vann og fuktighet

Det er stedvis avskalling av puss på grunnmur og små setningssprekker stedvis. TG2

Dreneringen ble kontrollert på innside av krypekjeller i underetasjen, hvor det ble fuktsøkt forhøyde fuktverdier på støpt kjellergulv og

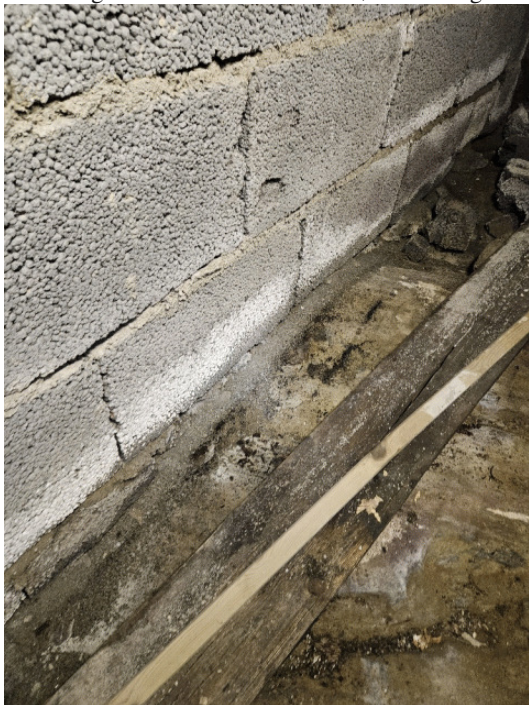
Det er synlige fukt under plasten og saltutslag på LECA vegger. TG2

Kapillært oppsug kan komme fra vannårer i fjell/terreng og antatt manglende fuktsperre (plast) under støpt fundament i boder.

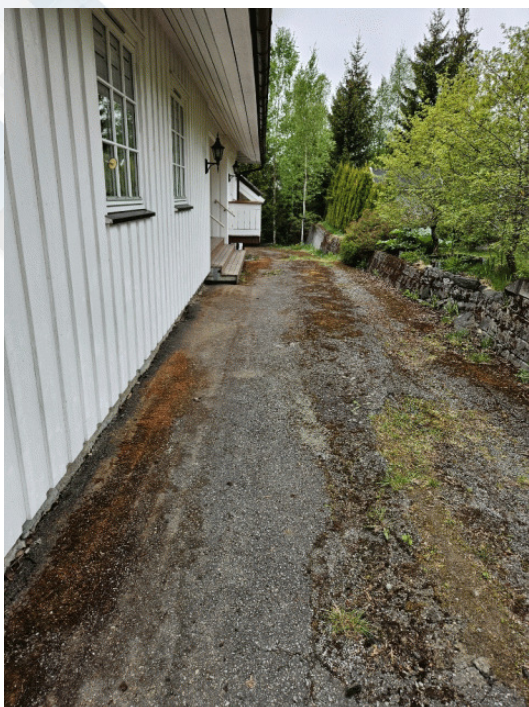
Fall fra grunnmur vurderes ikke som tilstrekkelig.

Terrengtet er skrånet på langsider og tilnærmet flatt på baksiden av boligen med noe fall inn mot grunnmur stedvis. TG2  
Det er viktig at terrenget har hellingsgrad ut fra grunnmuren. Overflatevann skal hurtigst mulig vekk for å unngå unødige fuktbelastninger på utvendig fuktsikring og drenering.

**Merknader:** Overflatevann skal ikke renne mot vegg/grunnmur. Fallet ut fra bygningen skal være minimum 1:50 i en avstand på minst 3 m fra veggen/grunnmur.

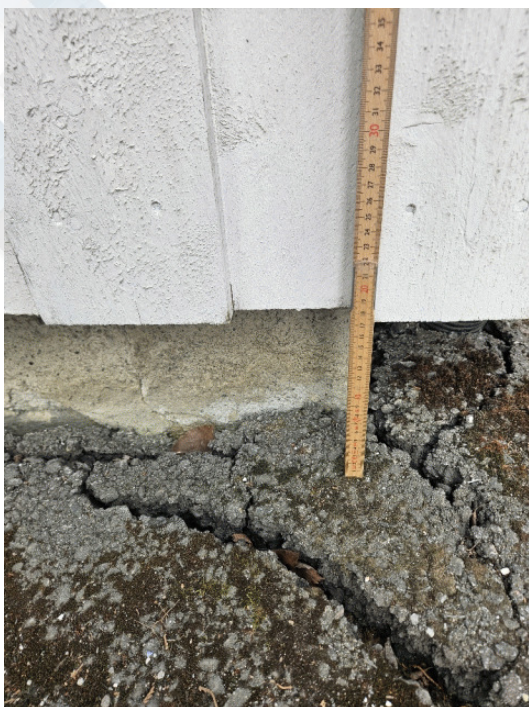
### TG 2 2.1 Yttervegger

Det er påvist skader, sprekker og råteskade på kledningen.

Deler av ytterkledningen er montert for nærme grunn og står disponibel for fuktinntrenging. TG2

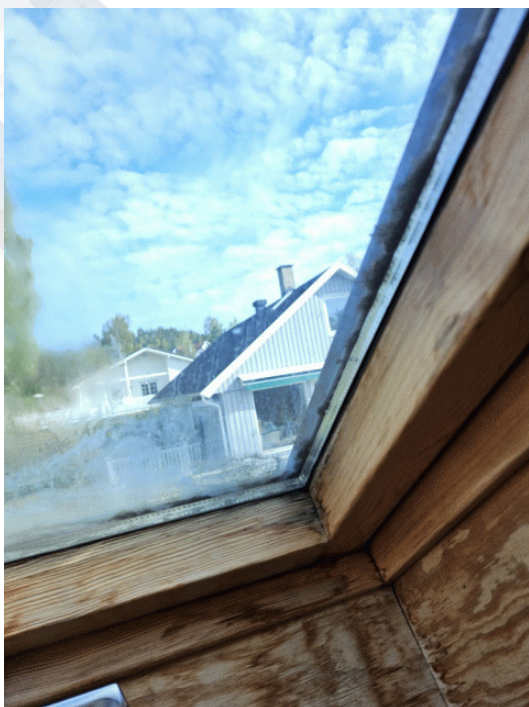
#### TG 3 3.1 Vinduer og ytterdører

Det er påvist avvik ved beslag, vannbord, omramming, karm eller ytre tetting.

Det ble registret 4 stk punkterte og fuktutsatte takvinduer i loftetasjen. TG3 Det anbefales å bytte takvinduer i nær fremtid.

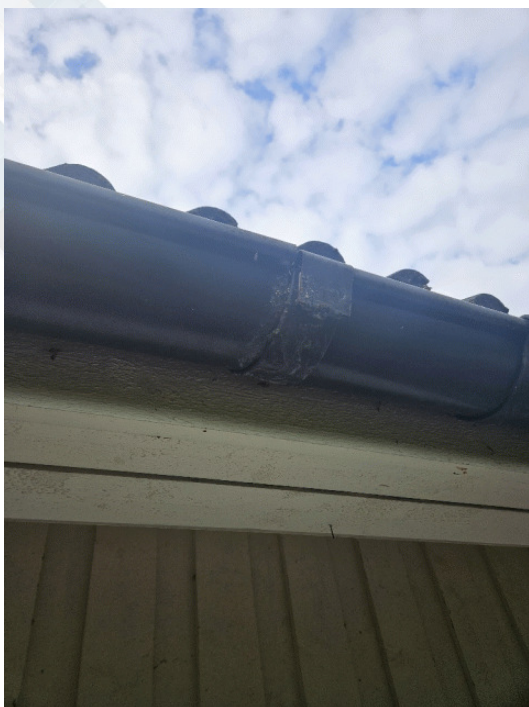
##### **TG 3** 4.1 Takkonstruksjon, taktekking og skorstein over tak

Det er glipper i takrenne skjøter og frost sprenge nedløp, TG3 utskifting av takrenner og nedløp må påberegnes i nær fremtid.

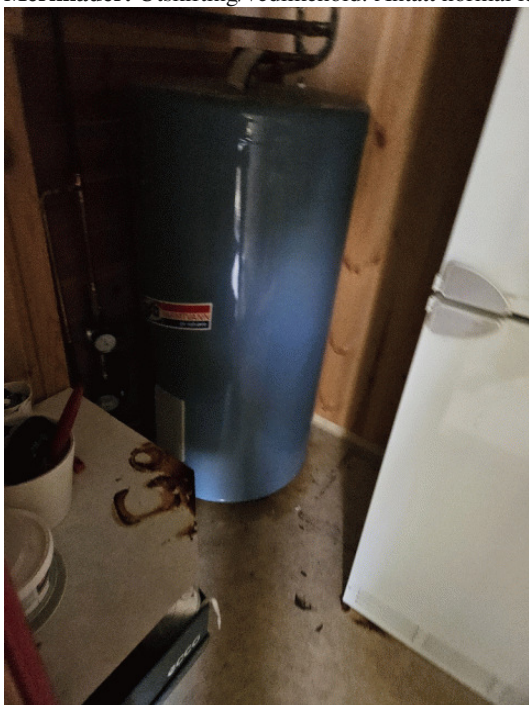
Det ble registret noe fukt på gulv, hjemmelshavers representant tror dette kom fra utbedringen av berederen som var tidligere i år. Ytterligere undersøkelser må gjøres.

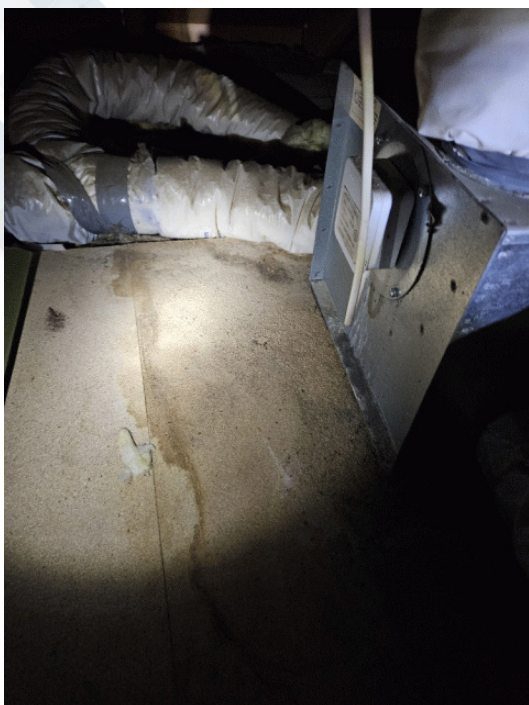
Kjøkkenventilatoren og mekaniske anlegget har passert mer enn sin forventet levetid. TG2  
 Det anbefales rens av avtrekkskanaler ved ett eierskifte.

Det er ikke tilstrekkelig lufting mellom baderomsdører og dørterskel. TG2. Det er ett krav om 10mm lufting mellom dør og dørterskel.
