Enebolig  
Ulvestufaret 2 B  
2022 Gjerdrum

**Boligens tekniske tilstand:**

Dato: 26/09/2025

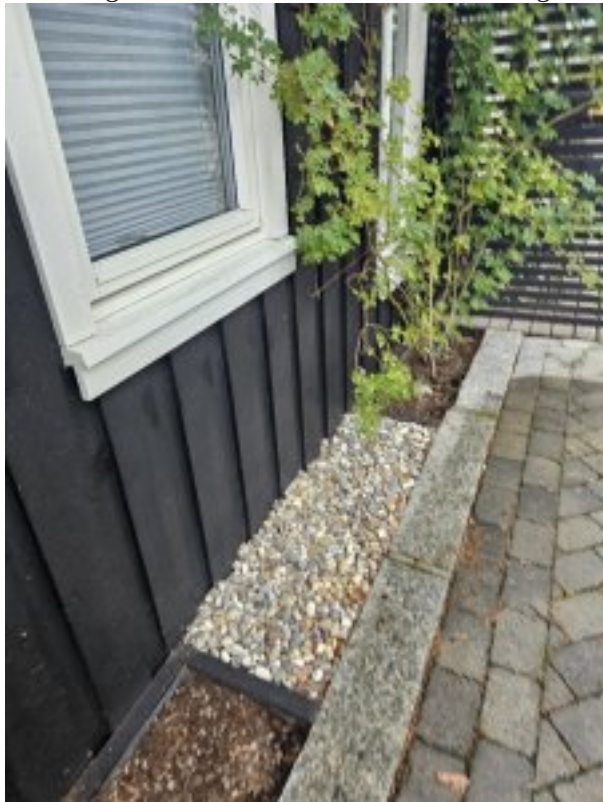
Det gjøres oppmerksom på at det ikke var mulig å innsisere om det er luftespalte under ytterkledningen på fremsiden av boligen, da bedd og steiner ligger direkte inntil ytterkledningen. Dette kan medføre at fukt fra bakken får lettere tilgang til konstruksjonen, noe som over tid kan øke risikoen for råte og skader på treverket. Det anbefales å fjerne steiner og jord inntil kledningen, slik at eventuell lufting kan kontrolleres og konstruksjonen får nødvendig beskyttelse mot fukt, se vedlagt bilde. TG2 Dette er ikke en anbefalt løsning. Ytterligere undersøkelser må gjøres.

Søyler er montert for nærme grunn på fremsiden av boligen og ytterkledningen står fuktutsatt. TG2

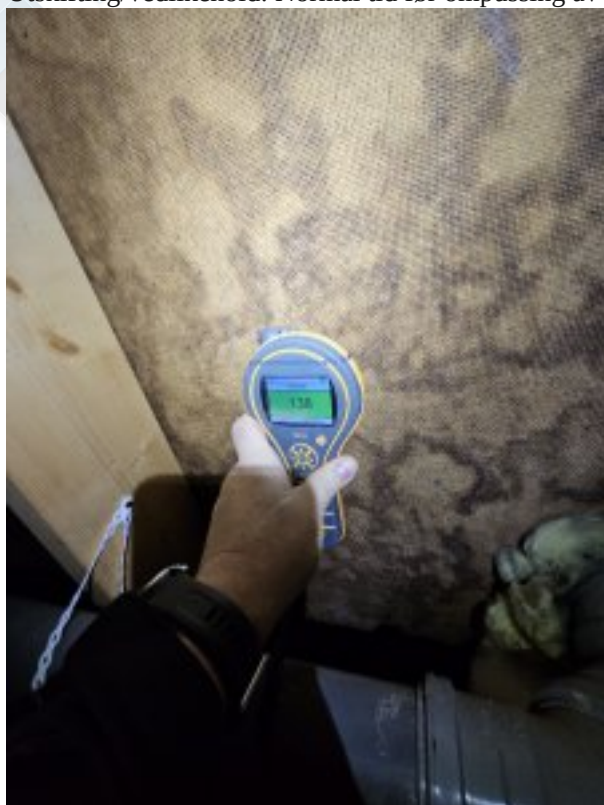
Det er noe fuktskjolder på undertaket (su-platene), TG2 det ble fuktsøkt normale verdier på befaringsdagen. Men det anbefales å overvåke undertaket, da det var fuktskjolder på flere av platene. Ytterligere undersøkelser må gjøres.

På befaringsdagen ble det avdekket at teglskorstein og feieluke er innkledd på en eller flere sider i underetasjen. Man må sørge for at alle fire sidene er tilgjengelige for inspeksjon med hensyn til eventuelle sprekker i skorsteinen. Det er ikke tillatt å bruke kledninger, belegg eller tapet som skjuler tegloverflaten for inspeksjon. Dette gjelder i gang inn til innredet rom i 1.etasje. jf. Forskrift om brannforebygging § 6. TG2

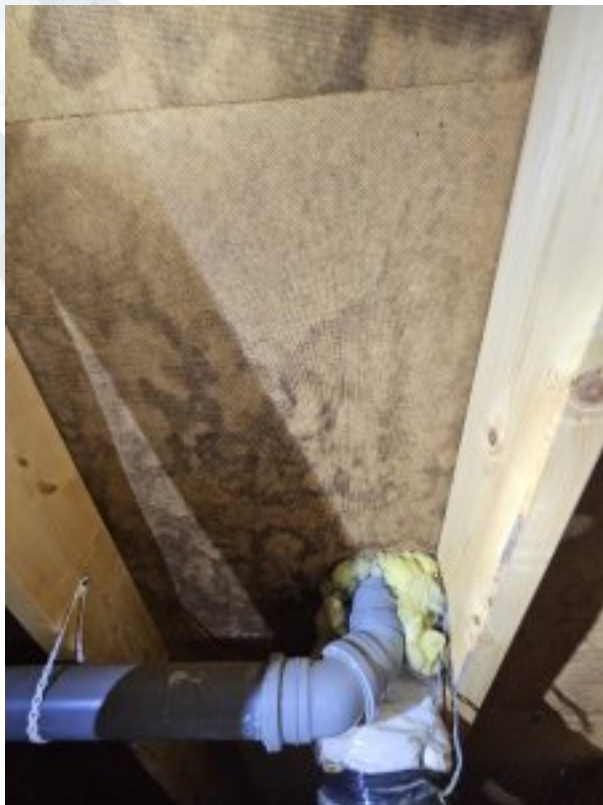
Det er noe fuktskjolder på undertaket (su-platene), TG2 det ble fuktsøkt normale verdier på befaringsdagen. Men det anbefales å overvåke undertaket, da det var fuktskjolder på flere av platene. Ytterligere undersøkelser må gjøres.

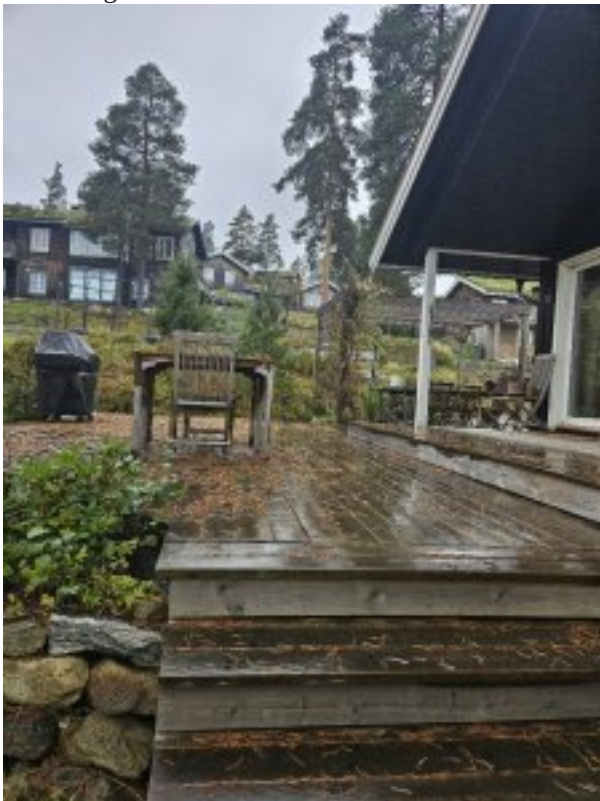
Det er tørrsprekker, litt grønske på terrassebord og noe svertesopp på rekkverket, terrassebord og rekkverk har behov for vask, behandling og vedlikehold i nær fremtid.

Det er tørrsprekker, avlassing av beis på terrassebord og noe svertesopp på rekkverket, terrassebord og rekkverk har behov for vask, behandling og vedlikehold i nær fremtid.

Det er tørrsprekker på terrassebord, terrassebord og rekkverk har behov for vask, behandling og vedlikehold i nær fremtid.

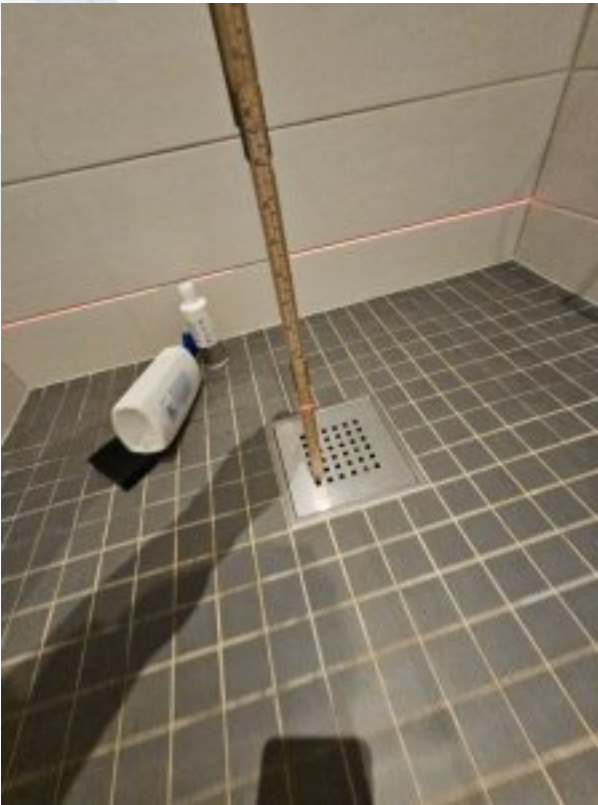
Det er ikke påvist riss og sprekker.  
 Det er ikke påvist sprekker i fuger.  
 Det er påvist bom (hulrom) under fliser.  
 Det er ikke påvist spor etter råteskade, muggvekst eller skadedyr.  
 Det er ikke påvist tilfredsstillende fall til sluket.  
 Terskel er vurdert som tilfredsstillende.  
 Det er ikke påvist tilfredsstillende høydeforskjell fra toppen av sluket til toppen av membranen ved dørterskelen.  
 Det er påvist flekker eller andre skader.

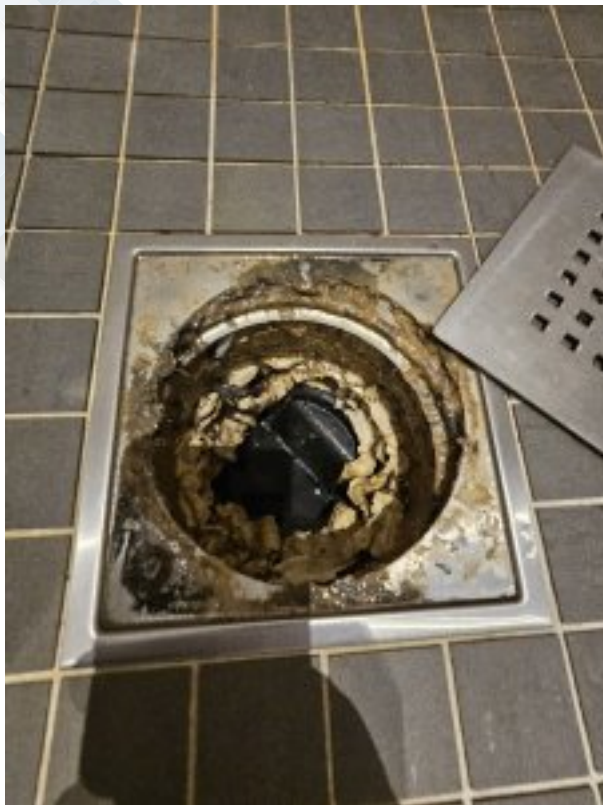
Det er påvist avvik i forhold til sluk, rørgjennomføringer, mansjetter eller klemring.

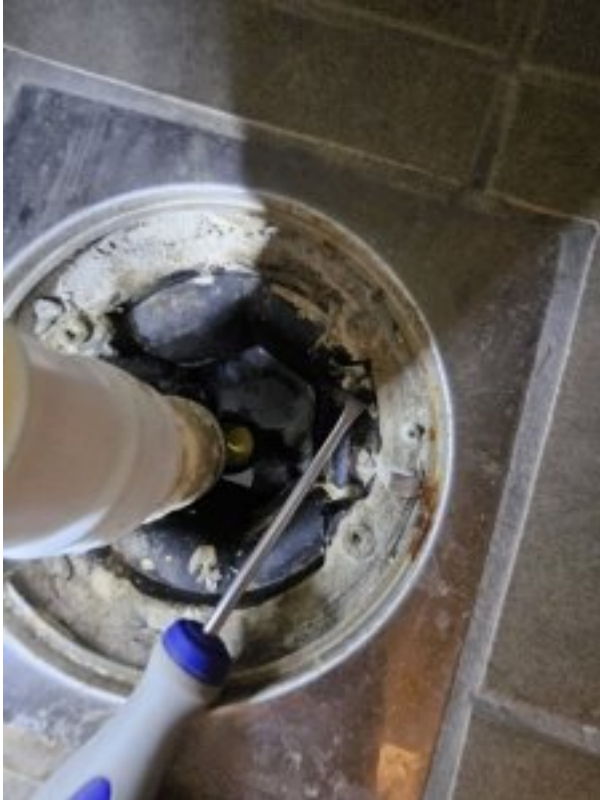
Det er påvist avvik i forhold til sluk, rørgjennomføringer, mansjetter eller klemring.

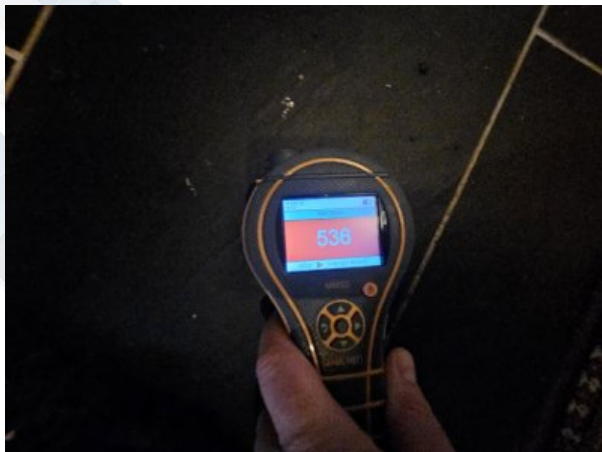
Det ble utført fuktsøk på tilfeldig utvalgte steder på fliselagt gulv i bod, hvor det avdekkes forhøyde fuktverdier. Dette kan være en indikasjon på at det ikke ligger tettesjikt til grunn. TG2 Ellers ble det fuktsøkt normale fuktverdier på resterende gulv i underetasjen.

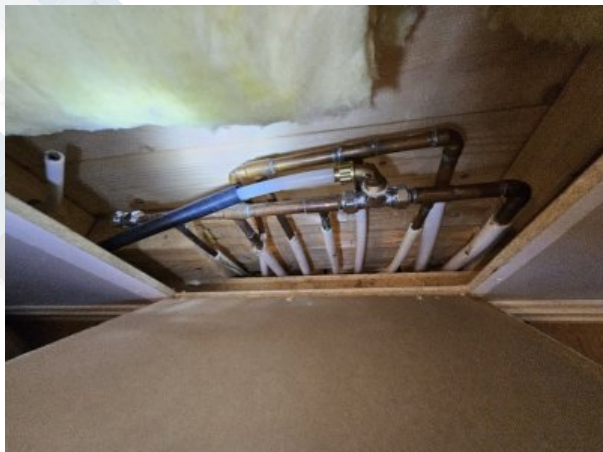
Lekkasjevann fordelerskap ledes ikke til sluk.

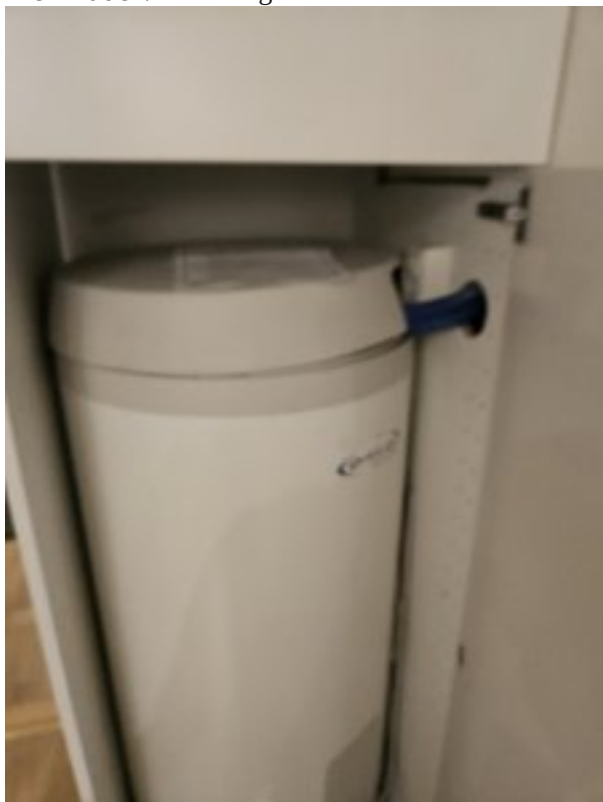
Berederen er ikke lekkasjesikret.

Plassering av varmtvannsbereder uten lekkasjesikring er ikke en godkjent løsning, TG2

Varmtvannsbereder fra 1992 er kun visuelt inspisert, varmtvannsbereder har passert mer enn sin forventet levetid på 20 år. TG2
