# Tilstandsrapport

Enebolig

Randøy Ring 112 , 4130 HJELMELAND

Befaringsdato: 15.01.2026

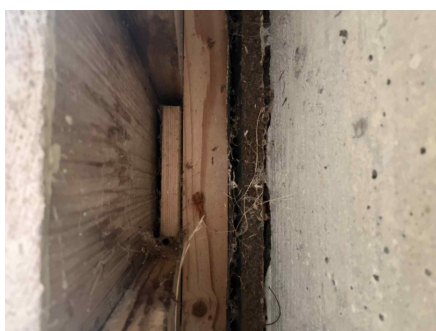
Det registreres stedvis slitte / sprukne overflater i trekledning, råteskader i vindskier mot Sørøst og det er stedvis benyttet klosser som musesperre bak kledning. Dette har medført stedvis redusert lufting.

Anbefaler å overflatebehandle / bytte slitte overflater i trekledning, råteskade i vindskier og utbedre lufting mellom veggkonstruksjon og kledning.

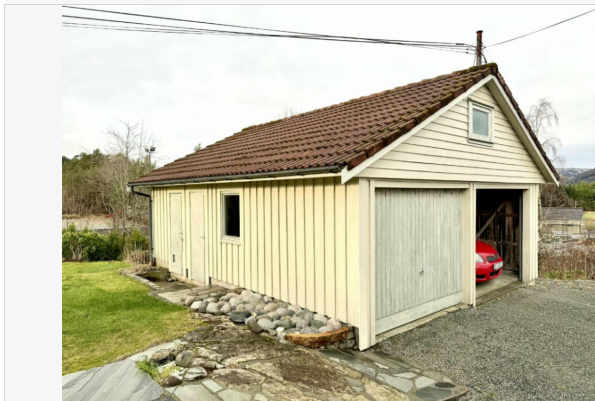
### Garasje

Det registreres skader i dører / vinduer, punkterte vindusglass, mose på tak, skjevheter i grunnmur, råteskader / slitte overflater i kledning, manglende dryppkant på stående kledning og manglende musetetting mellom veggkonstruksjon og kledning.
