# Tilstandsrapport

Enebolig

Randøy Ring 112 , 4130 HJELMELAND

Befaringsdato: 15.01.2026

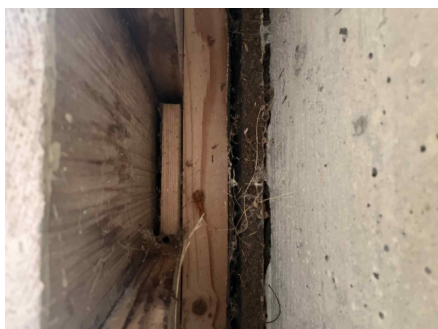
Det registreres stedvis slitte / sprukne overflater i trekledning, råteskader i vindskier mot Sørøst og det er stedvis benyttet klosser som musesperre bak kledning. Dette har medført stedvis redusert lufting.

Anbefaler å overflatebehandle / bytte slitte overflater i trekledning, råteskade i vindskier og utbedre lufting mellom veggkonstruksjon og kledning.

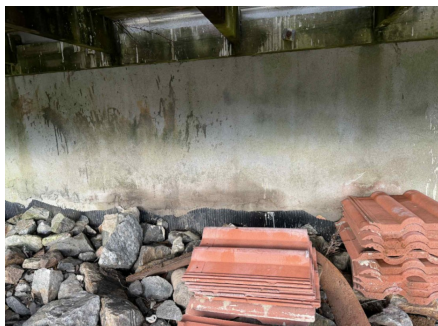
## TGIU Grunnmur og fundamenter

Grunnmuren er stedvis innvendig utlektet og utvendig inntil fylt med masser. Det er derfor ikke mulig å kontrollere hele grunnmuren for sprekker eller skader.

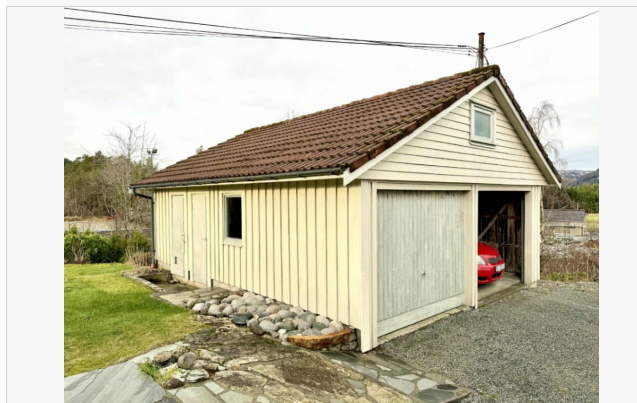
### Garasje

Det registreres skader i dører / vinduer, punkterte vindusglass, mose på tak, skjevheter i grunnmur, råteskader / slitte overflater i kledning, manglende dryppkant på stående kledning og manglende musetetting mellom veggkonstruksjon og kledning.
