Salg  
Holmlundvegen 3  
2312 Ottestad

Energimerke

Dato: 09/06/2025

Befaringsdato: 04.06.2025

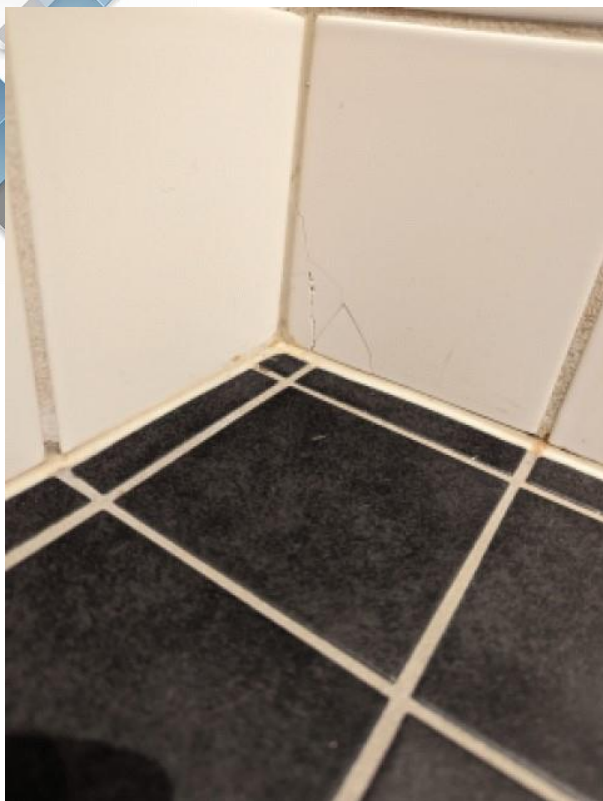
**1. Våtrom****1.1 Bad/vaskerom****TG 2** 1.1.1 Overflate vegger og himling

Det er påvist riss og sprekker, se under.

**Merknader:** Det ble registrert riss i nederste veggflis i hjørne dusj.

Normal levetid for fliser og smøremembran på vegg før utskifting: 10 til 20år

Flis bør/må skiftes ut. Antatt kostnad ca. kr.7000,- inkl.mva.

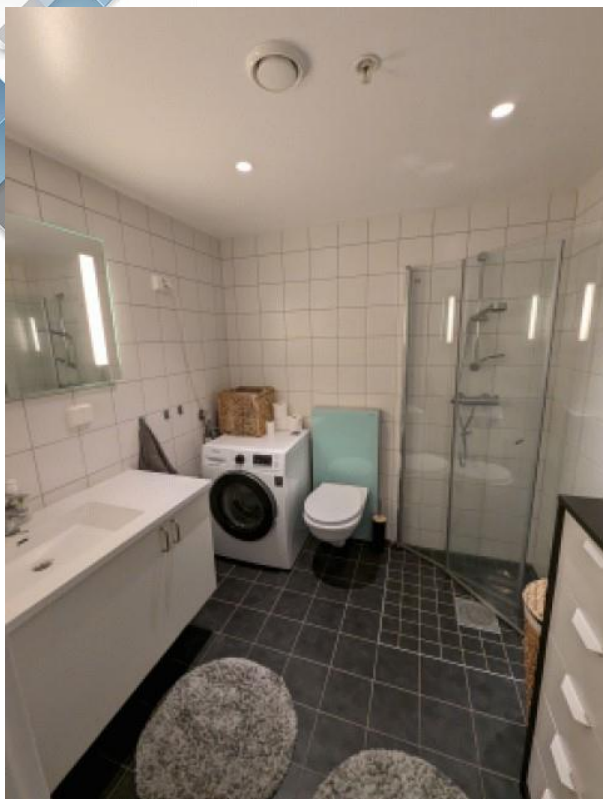
**TG 1** 1.1.2 Overflate gulv

**Merknader:** Det er ca.4cm fall fra topp slukrist til gulv ved terskel. Det ble registrert fall til sluk fra alle kanter på badet.

Membran ved terskel er ikke synlig, da den kan ligge bak silikonfuge.

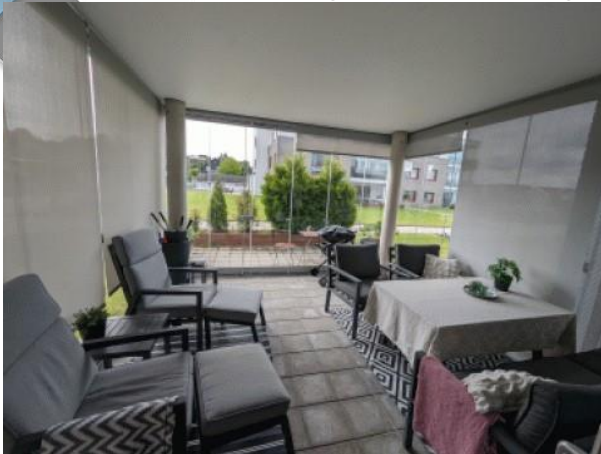
#### TG 1 5.1 Balkonger, verandaer og lignende

Innglasset terrasse på bakkeplan.

Glassdører på tre sider, med innvendig rullegardiner og betongheller på gulv.

**Merknader:** Det ble ikke registrert feil eller mangler på befaringsdagen.

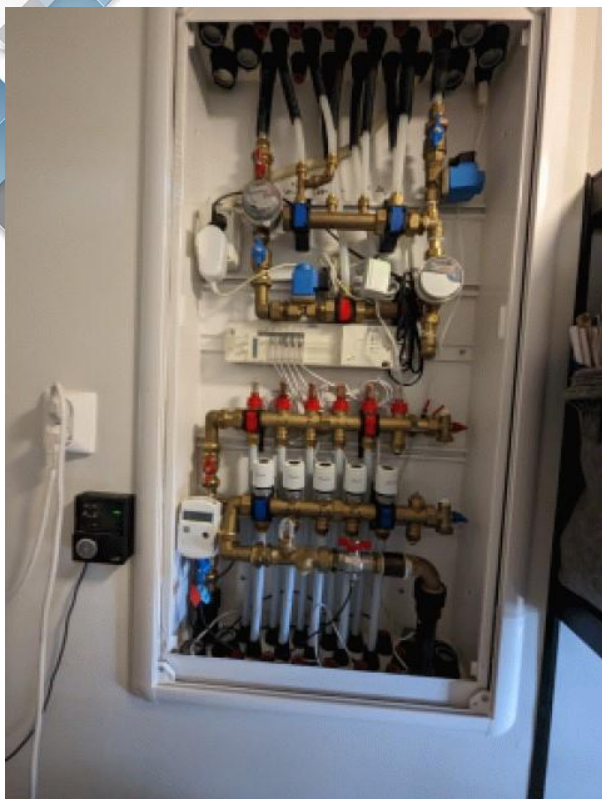
### TG 1 6.1 WC og innvendige vann- og avløpsrør

**Merknader:** Det ble ikke registrert lekkasjer på befaringsdagen.

Lekkasjevann ser ut til å bli ført til garasje.
