Enebolig m/garasje  
Klyvevegen 18  
3740 Klyve

**Boligens tekniske tilstand:**

Utført av:  
Takstmann  
**Kenneth Sørø Olsen**  
Dato: 09/04/2025

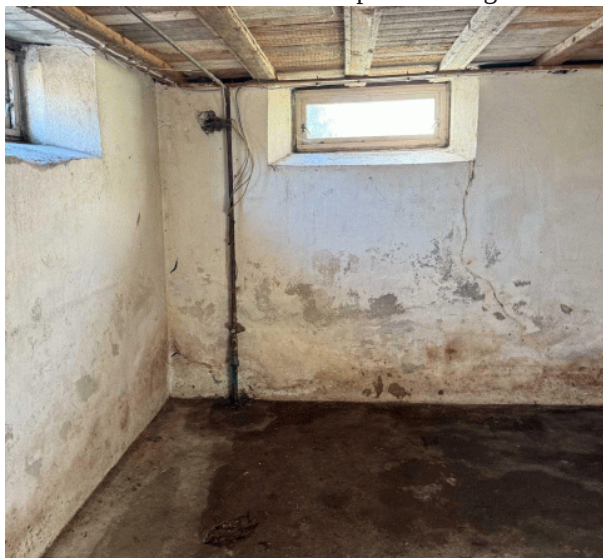
### TG 3 1.1 Byggegrunn, fundamenter, grunnmur, drenering og sikring mot vann og fuktighet

Fundamentering er ikke vurdert da den ligger under bakkenivå. Det ble avdekket forhøyede fuktverdier ved overflatesøk som indikerer dårlig kapillærbrytende sjikt i fundament.

Grunnmur er besiktiget hvor det ble avdekket salt/kalkutslag, slitasje og en sprekk rundt vindu i en av bodene. Sprekken er vertikal, noe som indikerer svinnsprekk. Svinnsprekker kan forekomme av større fuktavtrykk som forårsaker frostspreng grunnet stor kapillær sugesevne i grunnmur.

Funksjonen av eventuell drenering ble kontrollert på innside av grunnmur med fuktindikator hvor det ble avdekket unormale fuktverdier. Drenering må etableres/utbedres. Det anbefales også alltid tiltak slik at også vann ledes bort fra konstruksjon.

TG3 vurderes grunnet manglende/sviktende drenering.

**Merknader:** Forventet levetid på drenering er 30 år.

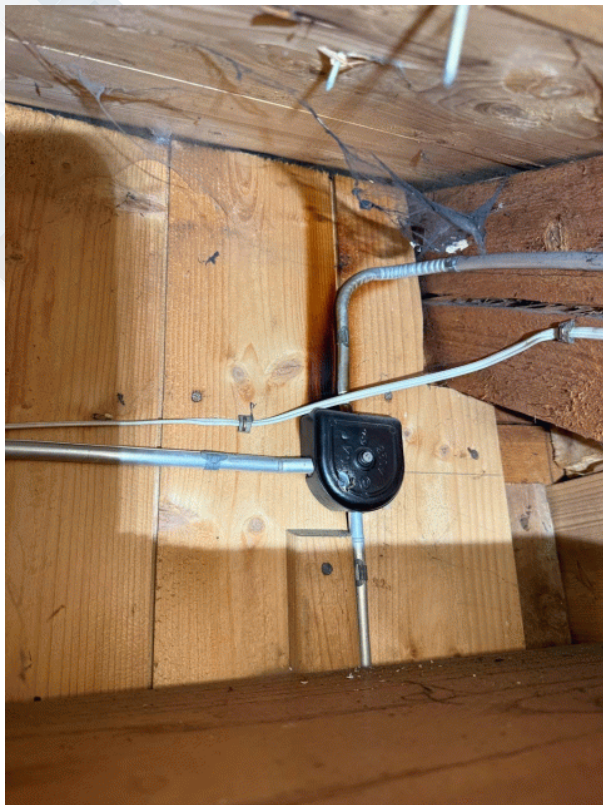
Loftet bak knevegg ble undersøkt fra gangbart gulv. Loftet fremstår tørt, men mangler tilstrekkelig ventilering. Det ble foretatt fuktmåling i undertak og takkonstruksjon hvor det ble avdekket fuktverdier i øvre sjiktet av hva som er akseptable verdier (15-16 vekt%). Det ble også avdekket tegn til fukt/soppdannelse på enkelte bord.

TG2 vurderes grunnet fuktverdier i øvre sjiktet av hva som er akseptable verdier, ikke tilstrekkelig ventilering og fukt/soppdannelse på enkelte bord.

**Merknader:** Bilde viser svimerker og tegn til brannutløp. Punktet må ses i sammenheng med punkt 11.

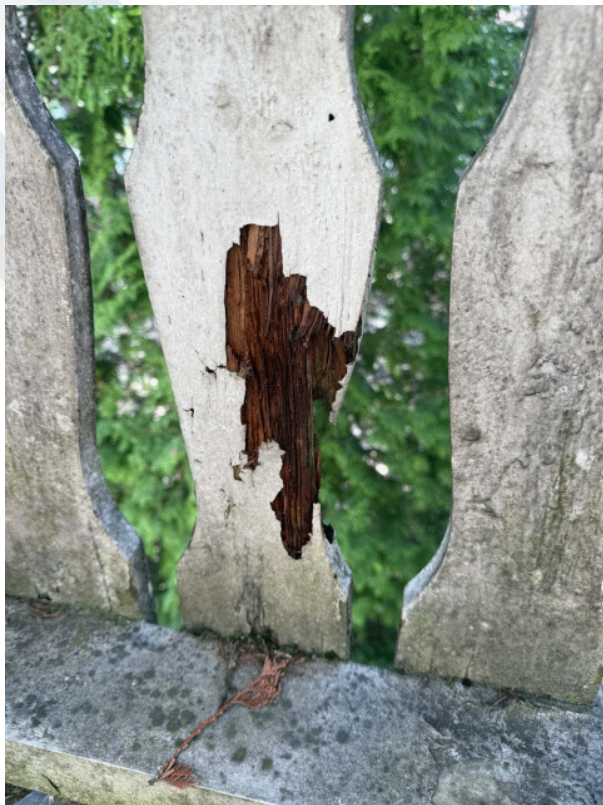
### TG 2 6.1 Balkonger, verandaer og lignende

Støpt dekke med rekkverk av tre. Det registreres en rekkverkshøyde på 0,9m hvor kravet etter gjeldende byggeforskrift er 1m. For øvrig ble det avdekket soppdannelse på det støpte dekket og rekkverk, avskalling av maling og råteskader på enkelte rekkverksbord.

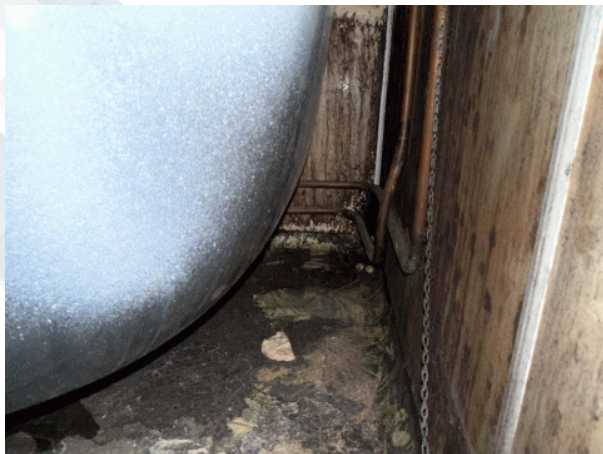
### 7.1 Bad

Overflatene fremstår med en forventet bruksslitasje over tid der det bør påregnes å bytte enkelte elementer. Det ble avdekket sprekke i plastplaten over vindu og vindu i våtsonen. Det anbefales at vinduet tildekkes av sprutsikkert glass/plast. Det ble også avdekket sopp og muggdannelse større deler bak badekar. Observasjonene må påregnes utbedringer.

TG3 vurderes grunnet soppdannelse og mugg bak badekar.

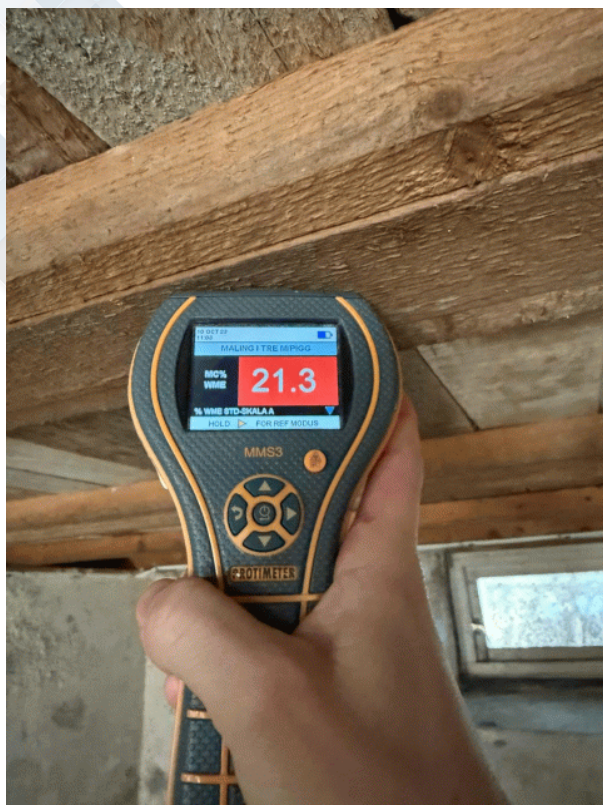
Overflatene fremstår i forventet stand, alder tatt i betraktning. Det ble avdekket en svinnsprekk under vindu i en av bodene, ref punkt 1.1. Det ble avdekket flere brunsnegler på gulv og vegger. Dette indikerer høy luftfuktighet (RF) og dårlig ventilasjon, samt utettheter i konstruksjonen mot terreng. Tiltak som forbedret tetting, ventilasjon og drenering bør vurderes. Det ble også avdekket forhøyede fuktverdier i stubbeloft.

TG2 vurderes grunnet høy RF, forhøyede fuktverdier i stubbeloft, dårlig ventilering og eventuelle utettheter i konstruksjon.

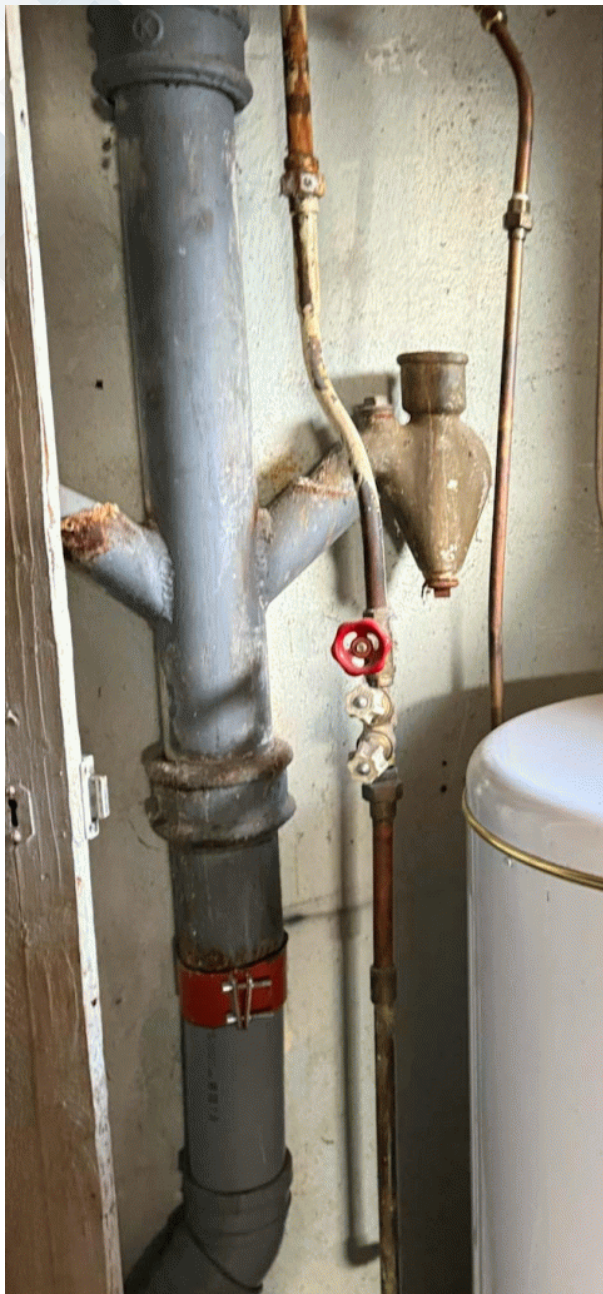
Stoppekran er plassert i kjeller og fungerer etter hensikt. Det bemerkes at ventilen er ganske rusten og bør påregnes utskiftning.

Det ble ikke avdekket lukt av betydning, men det ble avdekket noe rust og tegn til svekkelser i koblinger på vann og avløpsrør. Observasjonen bør påregnes utbedringer. En bør være oppmerksom på at vann og avløpsrør er en bygningsdel som har en forventet tid for utskiftning. Vann og avløpsrør har trolig passert forventet levetid og bør påregnes utskiftninger.

TG2 vurderes grunnet rust og tegn til svekkelser i koblinger på vann, avløpsrør og ventil til stoppekran.

**Merknader:** Forventet tid for utskiftning av vann og avløpsrør er 50 år

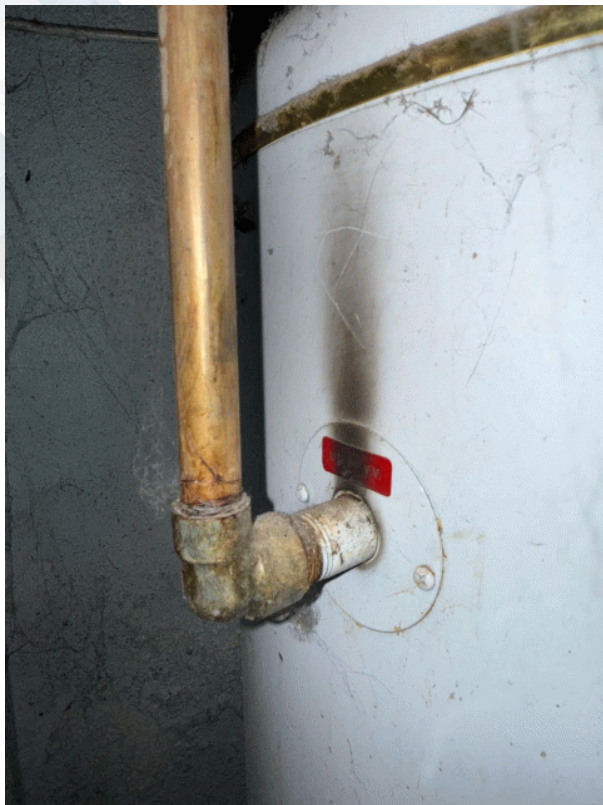
**TG 2** 10.2 Varmtvannsbereder

Varmtvannsbereder på ca. 200 liter, plassert i kjeller med lekkasjesikring til sluk.

Bereederen fremstår med forventet bruksslitasje hvor det ble avdekket noe rust på tanken og sot i overgangen til vannrør. Viktig å merke seg at varmtvannsbereder er en bygningsdel som har en naturlig slitasje over tid med en forventet levetid. Bereederen bør påregnes utskiftning.

TG2 vurderes grunnet rust og sot i overgang til vannrør.

**Merknader:** Forventet levetid på varmtvannsbereder er 20 år.
