# Tilstandsrapport

📍 Trondheimsveien 440 A, 0962 OSLO

# gnr. 94, bnr. 338

Oppdragsnr.: 18554-1833

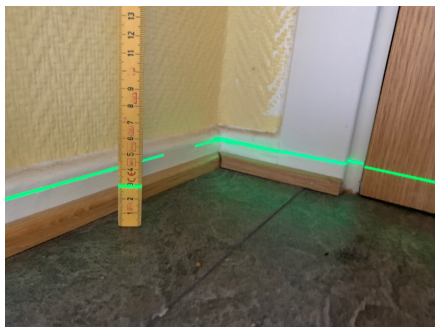
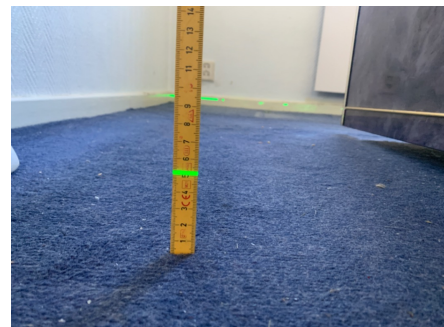
## TG 2 Etasjeskille/gulv mot grunn

- Målt høydeforskjell på mellom 10 - 20 mm innenfor en lengde på 2 meter. Tilstandsgrad 2 gis med bakgrunn i standardens krav til godkjente måleavvik.

- For å få tilstandsgrad 0 eller 1 må høydeforskjeller rettes opp. Det vil imidlertid sjelden være økonomisk rasjonelt som et enkeltstående tiltak i en bolig som dette. Dersom boligen en gang skal renoveres, kan man vurdere slike tiltak.

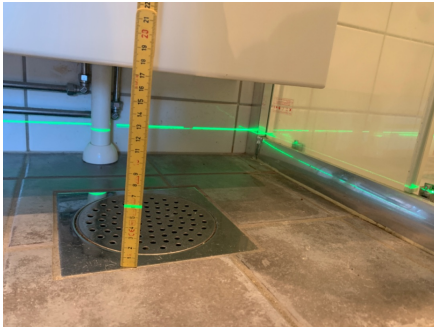
Gulvet er flislagt. Rommet har elektriske varmekabler. Høydeforskjell fra toppen av sluket til toppen av membranen ved dørterskelen er 20mm.

- Det er påvist at høydeforskjell fra topp slukrist til gulv/synlig topp membran ved dørterskel er mindre enn 25 mm.

Fallforhold er målt til sluk under/ ved servantskap. Det er tilfredsstillende fall (min 25mm) til sluk i dusjsonen. Men dette sluket er vil kun ta unna vann fra dusjen da det er tette dusjvegg profil.

Under dagens krav til fall fra topp flis ved dør til topp flis ved sluk

- Til tross for avviket i fall/høydeforskjell til sluk, vil gulvet fortsatt kunne lede vann mot sluket, men med redusert effektivitet. Dette kan potensielt øke risikoen for vannansamling i enkelte områder av badet.

Det anbefales likevel å lage åpning i dusjvegg profil slik at vann kan renne fritt til sluk med optimalt fallforhold.

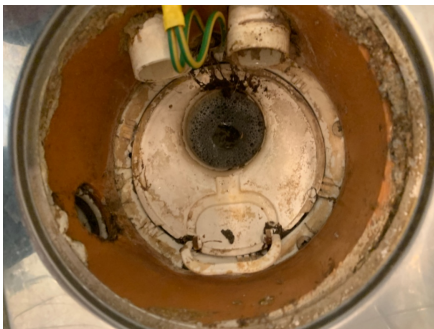
Det er støpejernsluk med plast vannlås. Ukjent tettesjikt/membran.

Mangler dokumentasjon på rørarbeider og membranarbeider. Ukjent alder på bygningsdeler.

Plast hovedsluk

Innhent dokumentasjon om mulig. Hvis dette ikke er å oppdrive anbefales videre undersøkelse av fagkyndig.

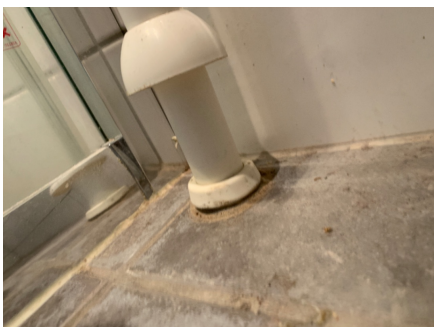
Ikke synlig rørmansjett iht krav (25mm over ferdig gulv)

Ingen synlig rørmansjett over gulv

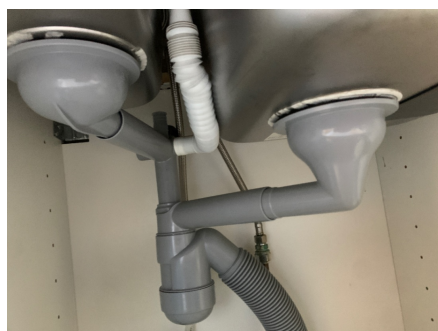
Rørplegget i kjøkkenet

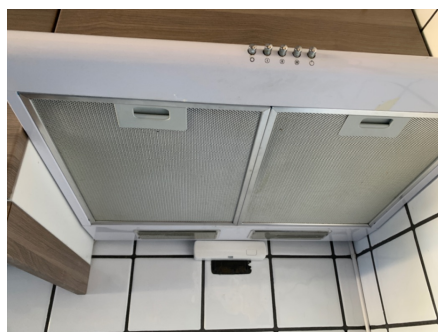
Kulfilterventilator. Synlig komfyrvakt

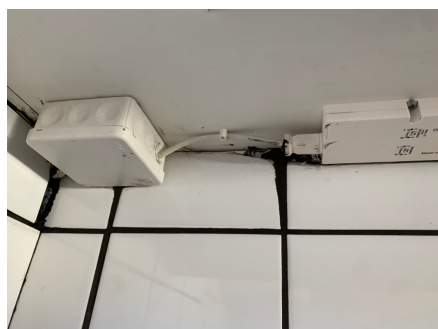
Avvik fra faktisk installasjon

Lampettledning tilkoblet koblisboks
